INFORME DE INTERVENTORÍA A CONTRATOS DE OBRAS

INFORME MENSUAL DE INTERVENTORÍA FINAL

CONTRATO Nro.1168-2023: ATENCIÓN E INTERVENCIÓN DEL SEGUNDO TRAMO VÍA LA BANCA EN EL MARCO DE LA EMERGENCIA DE LA SITUACIÓN DE CALAMIDAD PÚBLICA DECLARADA MEDIANTE EL DECRETO 202204000463 DEL 07 DE JUNIO DE 2022 Y AMPLIADA MEDIANTE EL DECRETO 202204000588 DEL 06 DE AGOSTO DE 2022 Y LA URGENCIA MANIFIESTA ADOPTADA MEDIANTE LA RESOLUCIÓN 202200005742 DEL 06 DE AGOSTO DE 2022 Y LOS DEMÁS ACTOS QUE COMPLEMENTEN, MODIFIQUEN, ACLAREN Y/O LOS ADICIONEN."

CONSTRUCCIONES S.A.S
AZIMUT

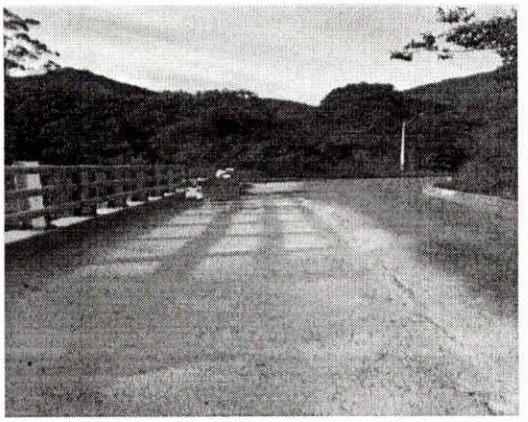
1. SITIO CRITICO K1+400: (EL POSTE)

Se visualiza inicialmente, deslizamiento, erosión y socavación en la banca. En este fallo se produjo desprendimiento del talud y hundimiento de poste existente que fue necesario reubicarlo.

Consideramos este punto como uno de los más críticos debido a la estrechez de la vía y perdida del talud con movimiento en masa y encontrarse una curva .

Se visualiza la existencia de una transversal que se.debe dar manejo a las aguas, una vez que se inicien los trabajos de obras para la solución técnica contemplada y que consiste es la construcción de un semi viaducto, esto es, una viga metálica apoyada sobre pilas con la construcción de un muro de contención lateral para el eje de la vía, y una losa de concreto maciza de 20 cms. de espesor para el tramo de pavimento de la vía.

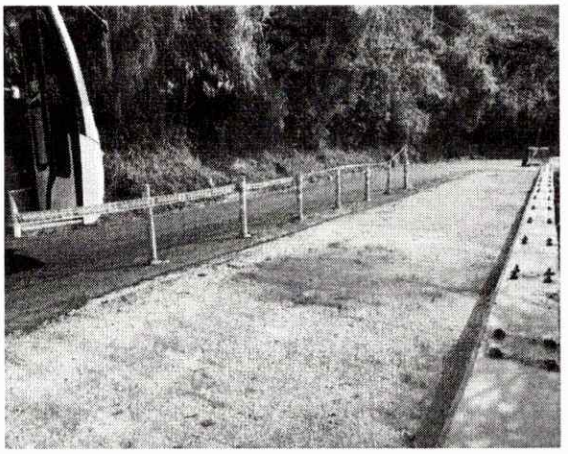
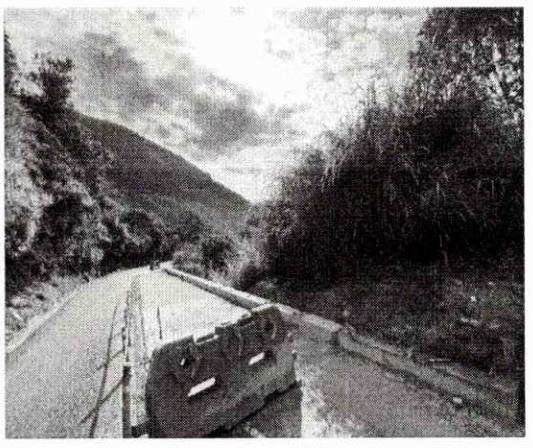
2. SITIO CRITICO K 3+300: (HITOS)

Inicialmente este punto y por estudios previos, se había presentado la alternativa de la construcción de un muro de contención sobre micropilotes, sin embargo, luego de visualizar el estado de afectación por socavación , movimiento en masa y desprendimiento, el ingeniero calculista Emilio Gil, presenta como alternativa técnica de diseño; la construcción de un semi viaducto con las mismas características del Sitio K1 +400, variando en su longitud y geometría. De longitud aproximada de 26.50 incluyendo longitud de baranda y una viga metálica de alma llena (h=1.80 m) y una losa de concreto de 0.20 m de espesor, más un muro lateral por el eje de la vía, en toda la longitud del puente. Para el cierre de este informe, se coordina la toma de detalles y retiro de equipos y sobrantes de obra.

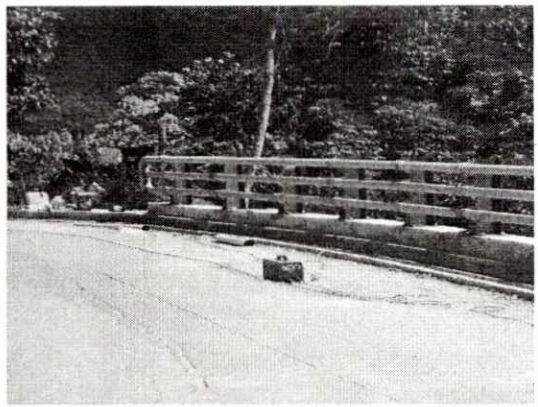
3. SITIO CRITICO K 4+100: (EL BARANDAL)

En este punto, se visualizó, movimiento en masa, deslizamiento y hundimiento de la banca

Como alternativa de solución técnica se plantea la construcción de un muro de contención de longitud 17 mts y aproximadamente 1, 65 mts de altura apoyado sobre una viga cabezal y seis (6) pilas posteriores se realizará un lleno y la respectiva cuenta y bordillo
Para el cierre del presente informe , se coordina la logística para toma de detalles.

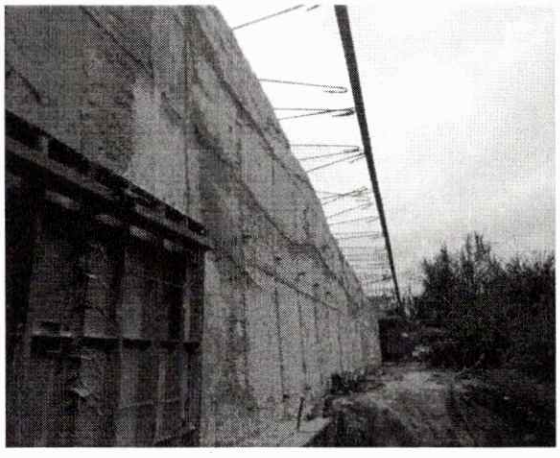
4. SITIO CRITICO K 4+900: (TUBERÍA EXPUESTA)

Se presenta inconvenientes por tuberías enterradas que conducen agua potable, por lo que se ha hecho la solicitud a la supervisión, esta se dejará parte posterior de muro, apoyada en unos pie de amigo. Y la que no es posible por la dificultad en la reserva de su longitud, ya que no tiene y que permita levantar y colocar en la parte posterior, se encamisará para minimizar el riesgo por rotura.

Par este punto crítico se propone la alternativa de diseño de un semi viaducto con las mismas características de las soluciones anteriores, cambiando su geometría y longitud para todo el ancho de la vía en este sitio.
Se visualiza desprendimiento de la banca, afectación en la capa de rodadura y movimiento en masa. Se presume que el causante de esta afectación pudo ser las tuberías existentes que presentaban en cierto momento filtraciones y /o escapes, por lo que en la solución definitiva se contempla que estas tuberías deben ser reubicadas y protegidas.
De lo anterior y en vista de que este punto crítico continuaba con el incremento en la afectación de la banca y socavación en el talud, es así como causa preocupación y se replantea y ajusta la alternativa inicial consistente en tres vigas para proponer un viaducto completo.
Esto último fue contemplado en el presupuesto inicial y contractual pero luego de analizar por parte del especialista estructural, el contratista y la interventoría, qué obra generaba menor impacto al entorno, que se pudiera realizar en el tiempo contractual y que en el aspecto social, presentara menos traumatismo a la economía de comunidad, así como la alternativa que sea más conveniente desde el punto de vista económico, se opta por presentar por parte del calculista, una alternativa de diseño funcional, económica que consiste en un muro de contención apoyado sobre ocho(8) pilas de fundación con viga cabezal y llaves anti-socavación para pilas intermedias.

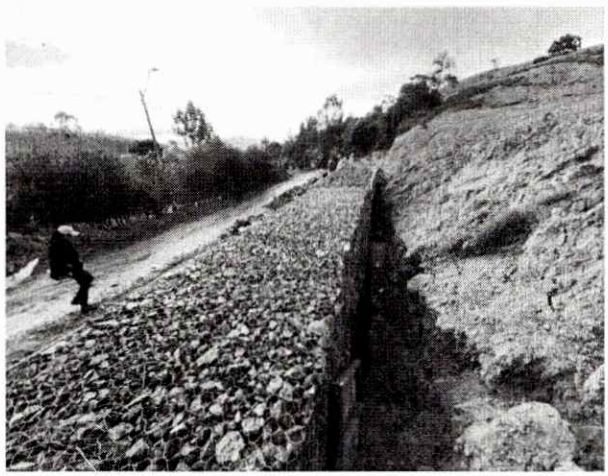
6. SITIO CRITICO K 8+200: La Falla

Se presenta reptación del terreno en una longitud, medida por el eje de la vía, de 60 mts. al parecer el fenómeno se debe a aguas de infiltración provenientes de un tanque ubicado en la parte alta del talud, para el uso de riego y agua para el ganado de la finca, tuberías averiadas y un lleno no controlado.

Para este punto en particular y visualizando la magnitud de la afectación de la banca, en este tramo, se contrata con la empresa especialista , SUELO AMBIENTE Y OBRAS S.A.S , quienes luego de realizar un estudio geotécnico complejo apoyado en la literatura existente, se realizan perforaciones a más de 30 mts de profundidad, estudios de la calidad de suelo, las variables y las amenazas latentes y demás; presentan en el mes de julio, un informe del estudio geotécnico en el cual se propone la construcción de obras de estabilización , drenaje, contención.

Para el cierre del presente informe , se continúan las actividades en este frente con el movimiento de tierra con maquinaria, excavación de caja para mejor estructura de suelo, volumen longitudinalmente adyacente al talud para bajar a una profundidad que permita llegar a una altura de dos (2) metros, ya que se ejecuta un lleno con rocas tipo gavión de aproximadamente un (1) metro de profundidad y la construcción de una base ciclópea de 0,40 mts con el fin de garantizar la estabilidad del muro gavión.

Se mejora la estructura de suelo del tramo de la vía con muro de tierra armada y dar manejo de las aguas con drenes , una alcantarilla transversal en tubería flexible y disipadores.

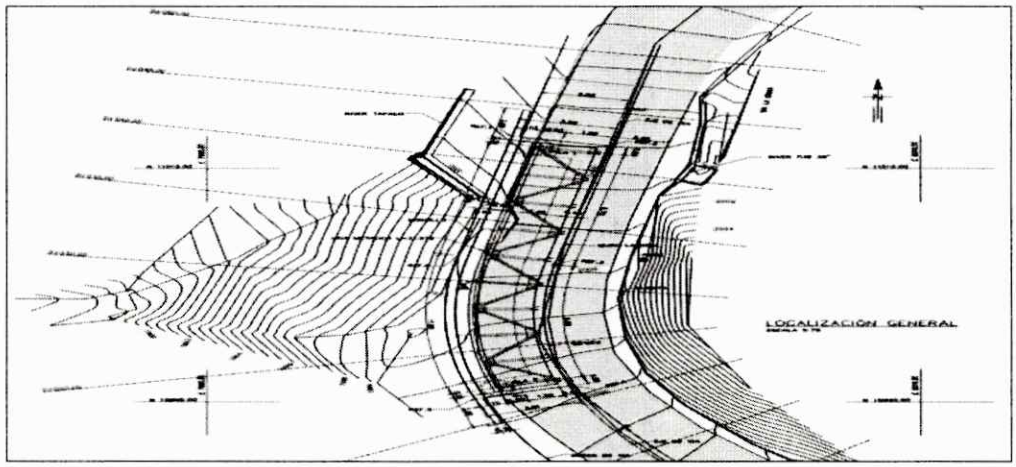
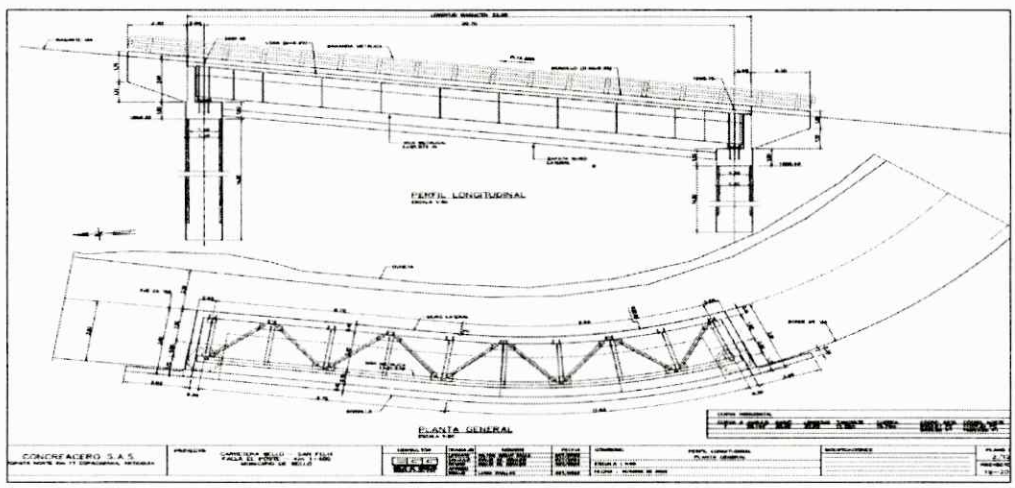
PUNTO CRITICO EL POSTE: K1+400

Detalle de diseño y Planta general punto crítico El Poste

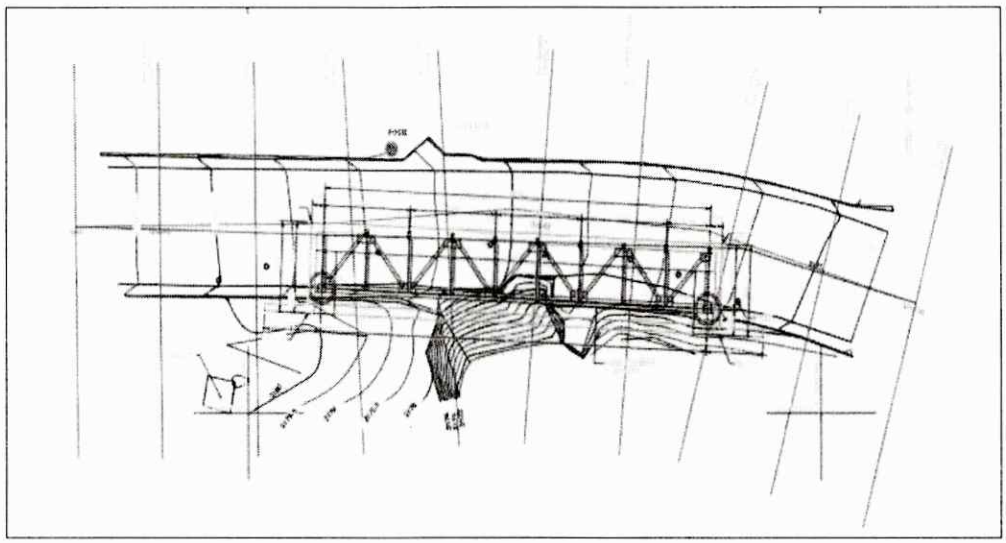
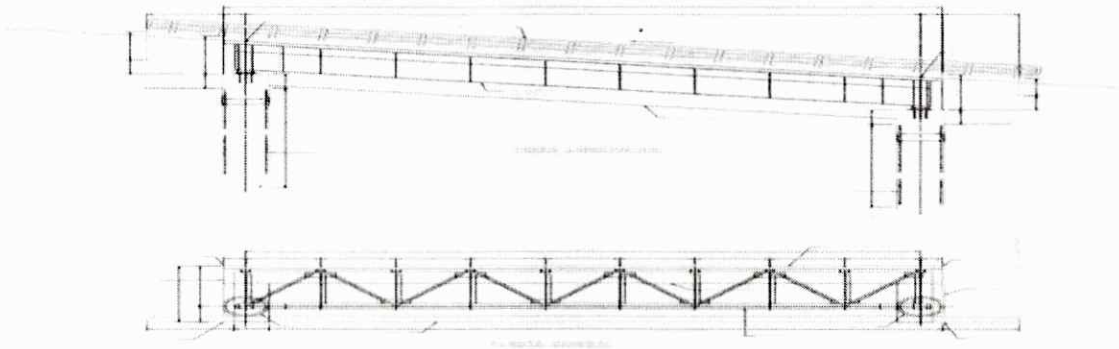
PUNTO CRITICO LOS HITOS K3+200

Detalle de diseño y Planta general punto crítico Los Hitos

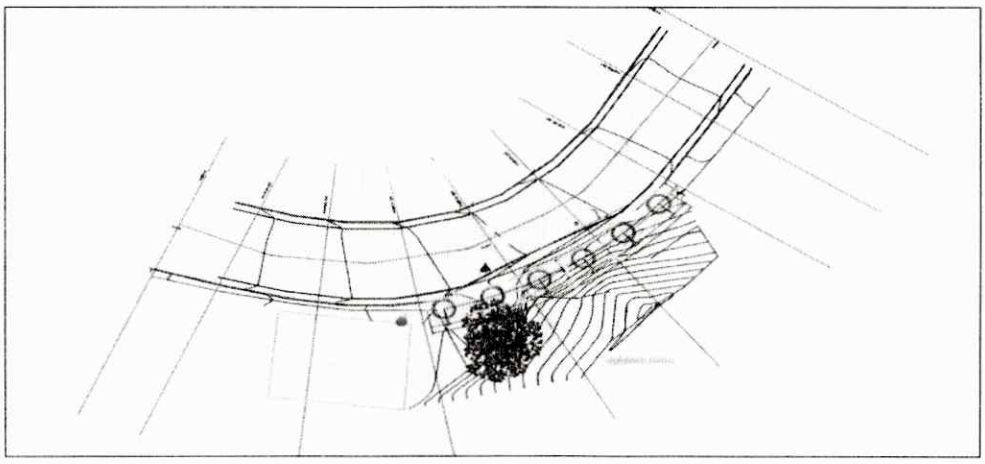
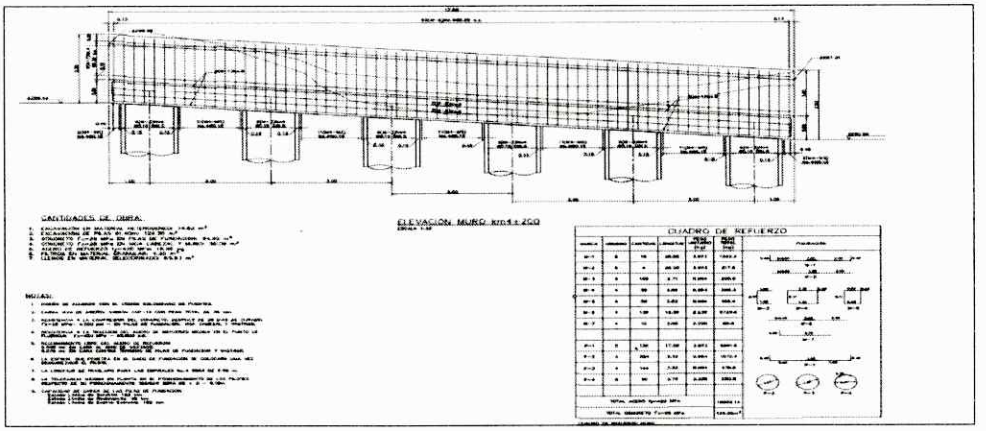
PUNTO CRITICO EL BARANDAL K4+100

Detalle fundaciones muro de contención punto crítico El Barandal

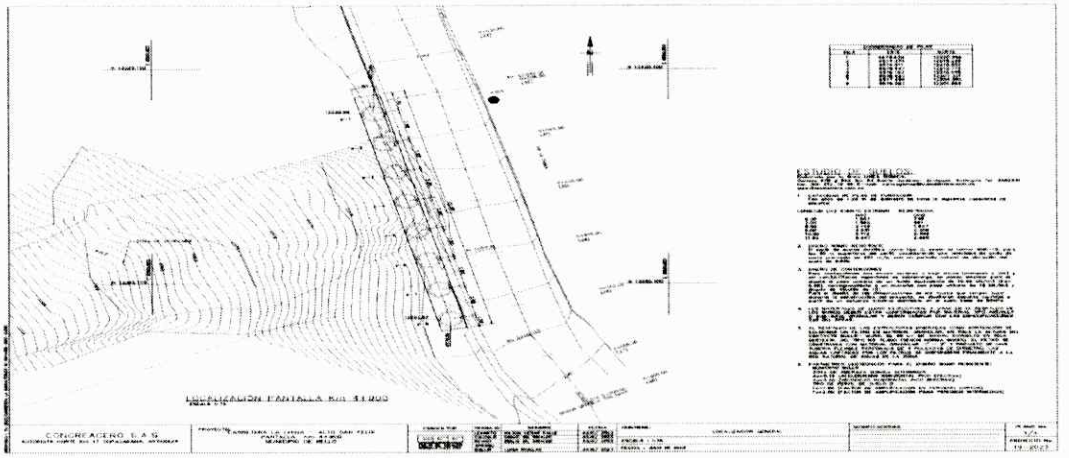
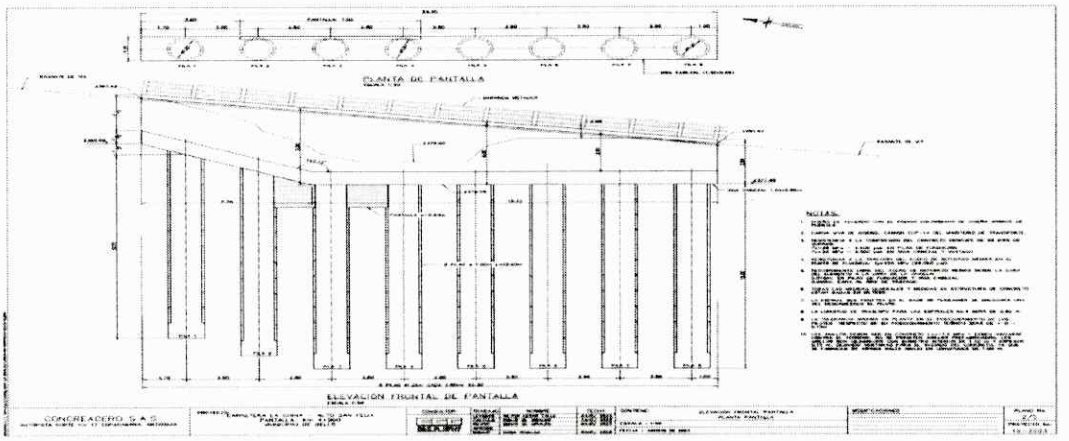
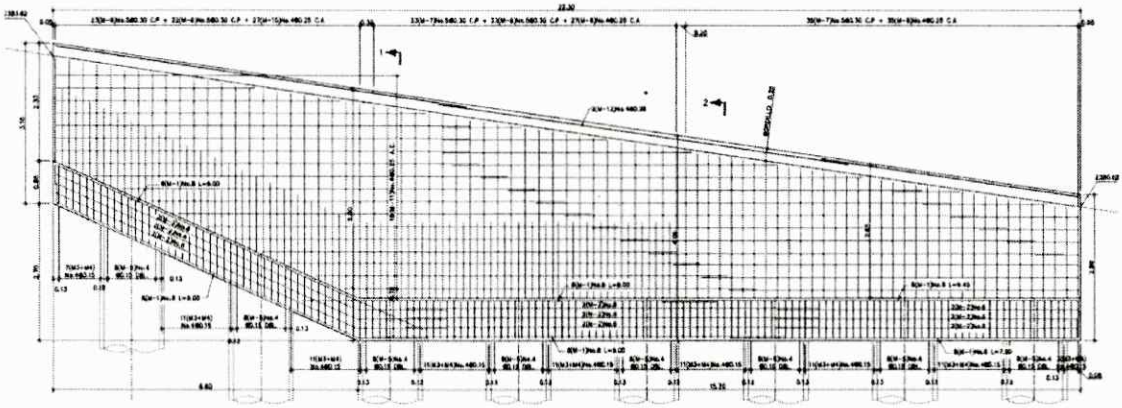
PUNTO CRITICO TUBERIA EXPUESTA K4+900 (NUEVA ALTERNATIVA)

Propuesta diseño sitio Tubería expuesta K 4 +900

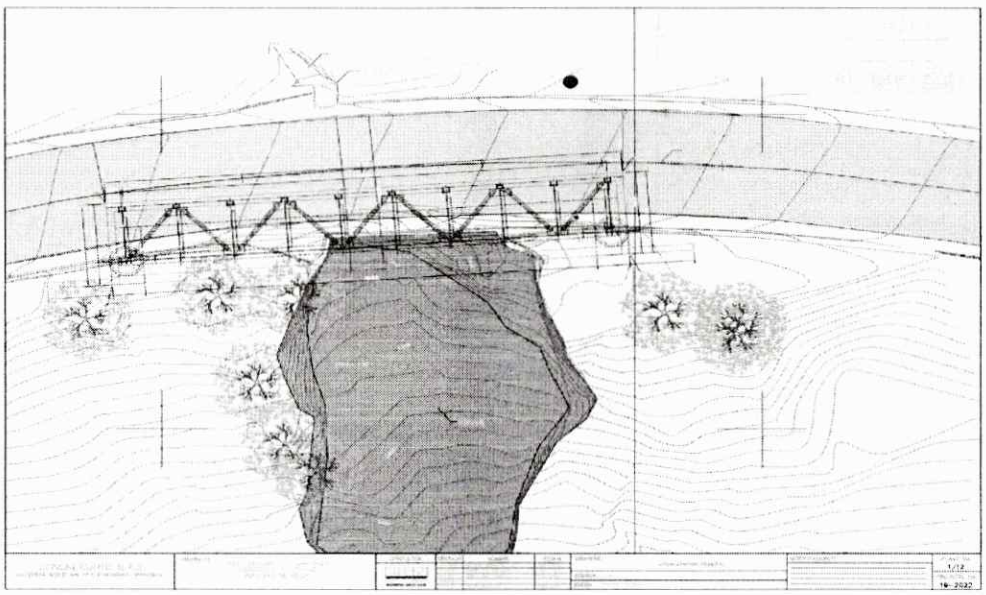
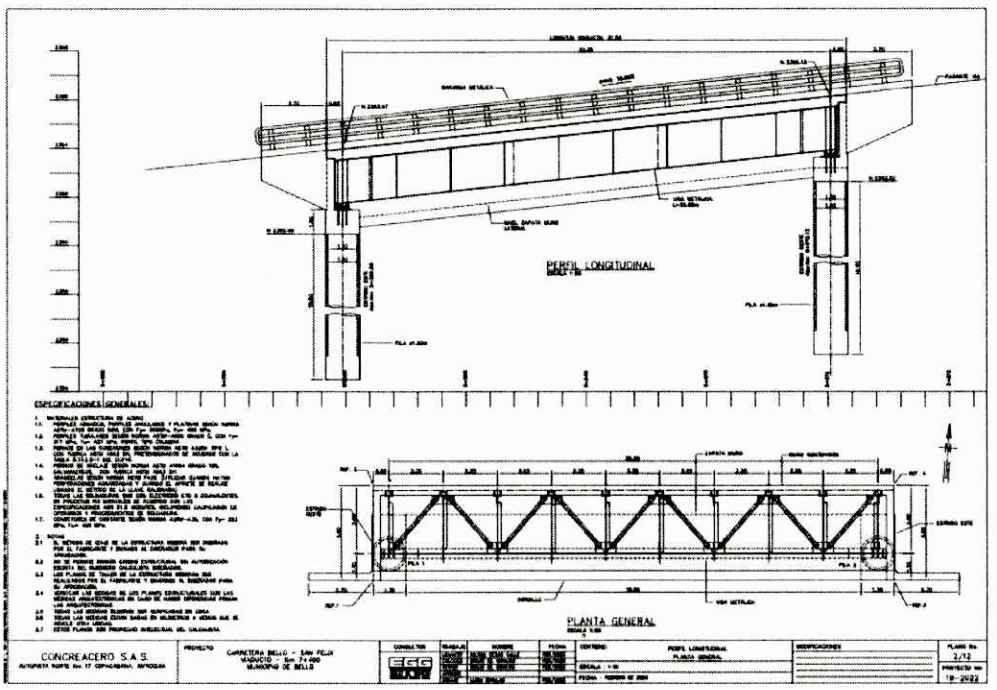
PUNTO CRITICO PUNTO NUEVO K7+400

Ultimo sitio visualizado que presenta movimiento en masa con desprendimiento de la banca y deslizamiento. Se aprecia socavación por debajo de la capa de rodadura, desprendimiento de cuneta y bordillo y la carpeta presenta fisuras y hundimiento. Se pretende construir un viaducto y reubicar ducto existente.

Propuesta diseño sitio Punto Nuevo K 7 +400

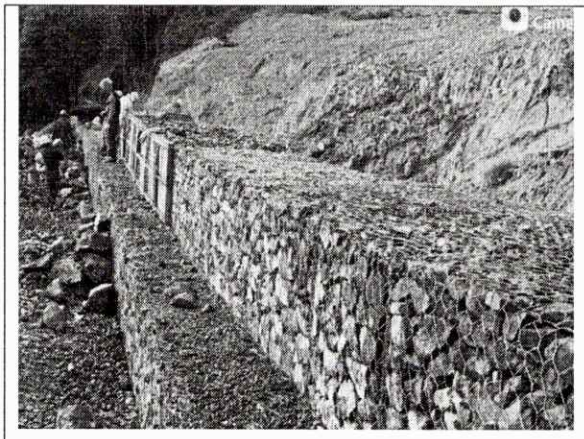
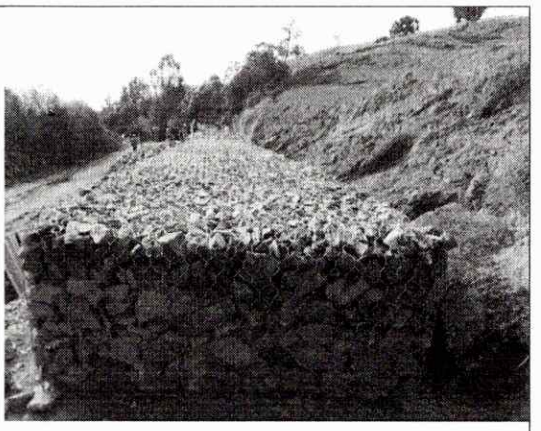
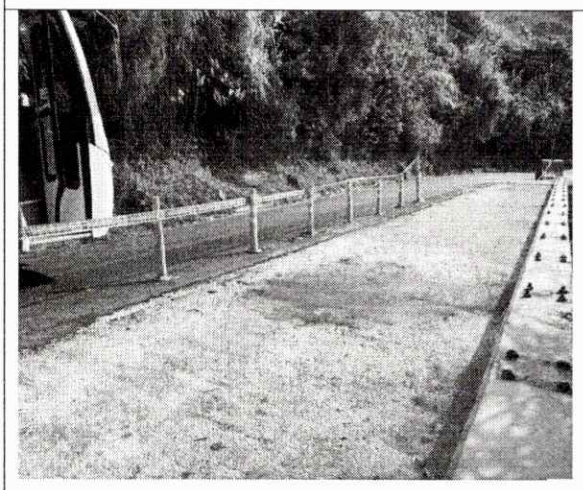
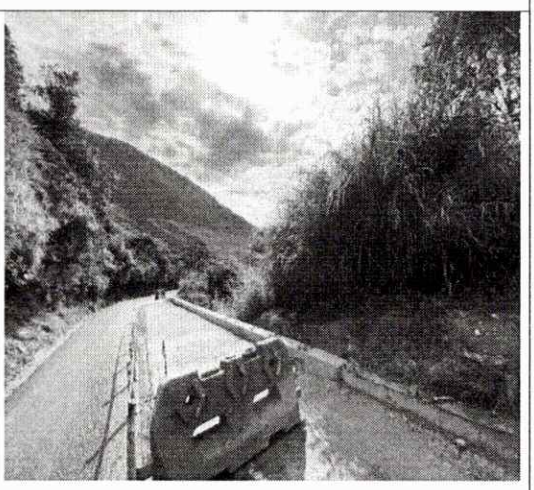
En el periodo, se continuó con los concretos estructurales y lo correspondiente a estructura metálica con actividades de ensamble en unión de tramos de viga, Izaje y soldada de riostras, obra falsa para construcción de losas y concretos para obras de canales y coberturas. Muros de contención tipo gavión y tierra armada, mejoras de la vía con llenos y pavimento.

1. Soldadura viga metálica para viaducto sitio K3+200 Los Hitos y K7+400 Punto Nuevo – En ejecución
2. Izaje y resoldada y pruebas de soldaduras viga metálica punto crítico K1+400 – Ejecutado
3. Fundida concreto 28 Mpa de muros y losas – Ejecutado
4. Cargue y retiro de material _Ejecutado
5. Construcción de disipadores – Ejecutado
6. Construcción alcantarilla- Ejecutado
7. Muros gaviones y Tierra armada – Ejecutado
8. Mejoramiento estructura de suelo y pavimento vía - Ejecutado
