ASUNTO: Aprobación informe de interventoría correspondiente al mes de Enero de 2024 mediante radicado ANI No.20244090364392 del 22 de marzo de 2024- Contrato de Interventoría No. VEJ-553 del 2022. Proyecto Autopista Conexión Pacífico 2.

En atención a la comunicación del asunto, mediante el cual la Interventoría del proyecto, Consorcio Interintegrales GP , remite el Informe Mensual de Interventoría No. 14 correspondiente al mes de enero de 2024, en sus componentes técnico, ambiental, social, predial, financiero y jurídico; se manifiesta que este fue revisado conforme con lo estipulado en el Contrato de Interventoría VEJ-553 de 2022 (Capítulo 5, numeral 5.2, Informes y el Anexo 4 Hoja de Datos Metodología y Plan de Cargas de Trabajo, Capítulo 9, numeral 9.2 Informe) y verificando que este cumple con lo estipulado en los numerales y acápites mencionados, se procede a dar aprobación de dicho informe.

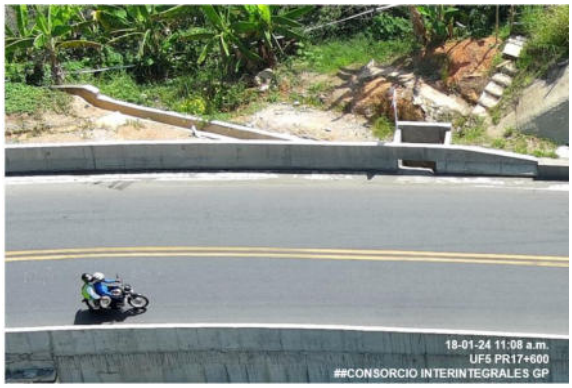
Fotografía 1 *Construcción tramo vial EER 17+500*

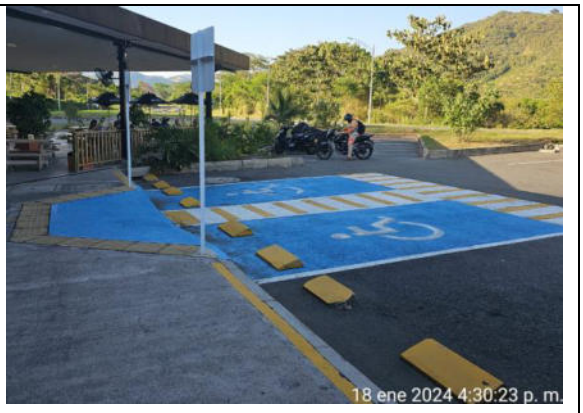
Esta área de servicio se encuentra terminada y en operación. Actualmente se encuentra prestando servicio de restaurante como explotación comercial del proyecto, se brindan zonas de parqueo para vehículos y camiones, cuenta con baños para los usuarios del corredor vial en perfecto estado.

Fotografía 42 Área de servicio k32+000 UF2	**Fotografía 43** Área de servicio k32+000 UF2

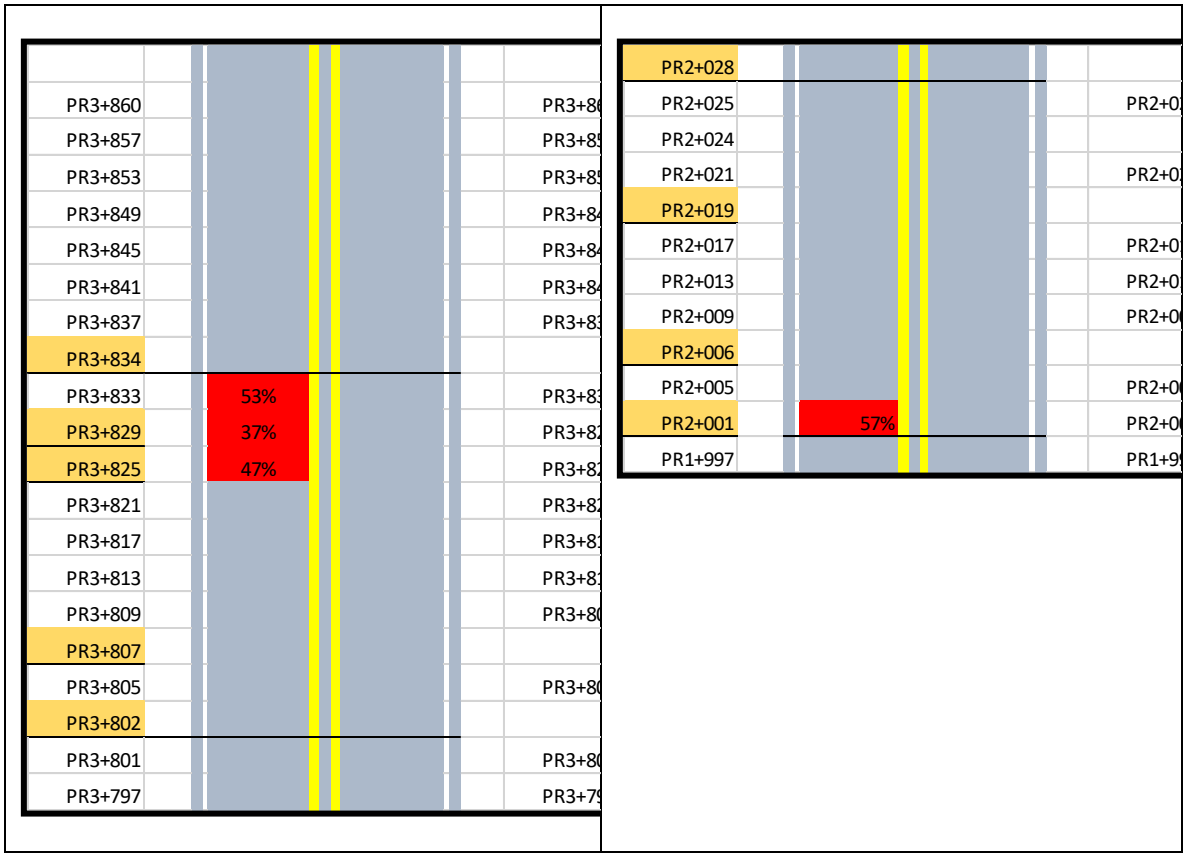
Derecha		1/09/2023	PR3+825	3	Interno	27,2	3	60	409	193	47%	No Cumple	25	*Segmento 2*
Derecha		1/09/2023	PR3+829	4	Interno	27,6	3	60	440	163	37%	No Cumple	25	*Segmento 2*
Derecha		1/09/2023	PR3+834	5	Interno	27,6	3	60	440	234	53%	No Cumple	25	*Segmento 2*
				125

Tabla No. 10. E26: Eficiencia de la transferencia de carga – Calzada Derecha.

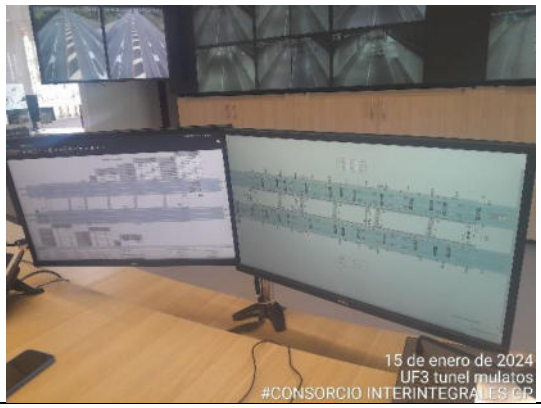
Para el período comprendido entre el 1 al 31 de enero 2024, el concesionario realizó actividades de limpieza general de las losas de concreto, andenes y márgenes en ambas calzadas del túnel. A continuación, se presenta registro fotográfico de las activades de mantenimiento rutinario de la UF3:

<table>
<tr>
<td>
</td>
<td>
</td>
</tr>
<tr>
<td>Fotografía 82 UF3. 25BAN01. tunel mulatos. Trabajo de limpieza y mantenimiento.</td>
<td>Fotografía 83 UF3. 25BAN01. tunel mulatos. Trabajo de limpieza y mantenimiento.</td>
</tr>
</table>

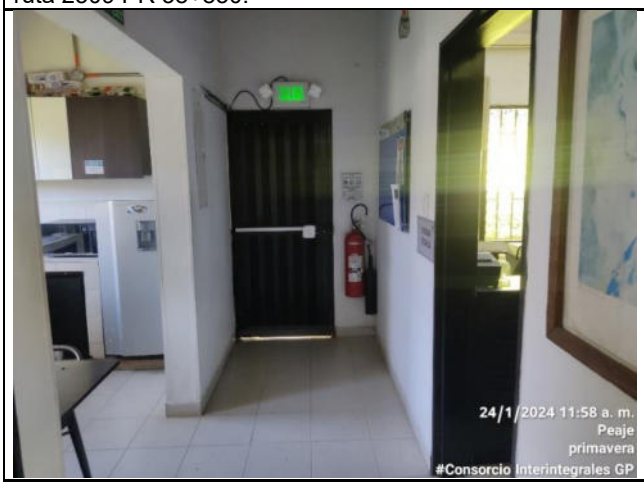
Fotografía 185 Caseta administrativa del peaje Primavera ruta 2509 PR 38+850.

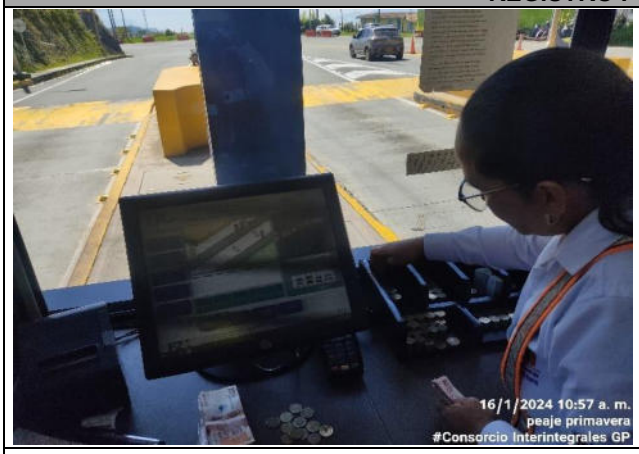
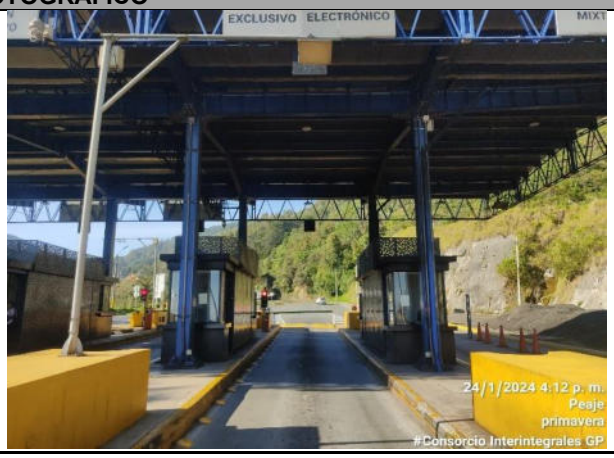
Fotografía 187 inspección de estado de los elementos de la caseta administrativa.

Fotografía 188 Inspección Cámaras interventoría

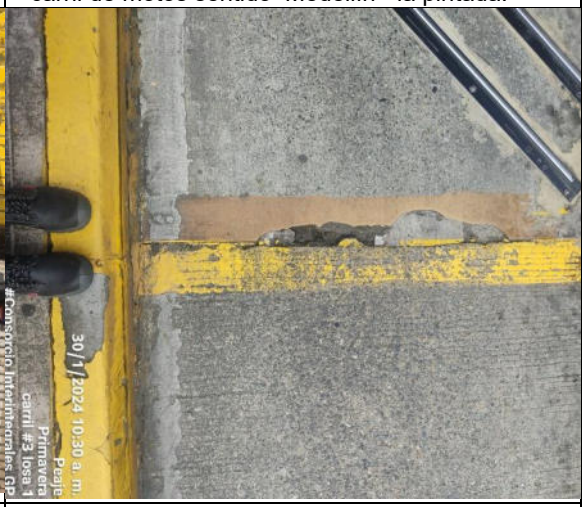
Fotografía 206 se presenta desportillamiento en el carril 1 y desprendimiento sello de juntas.

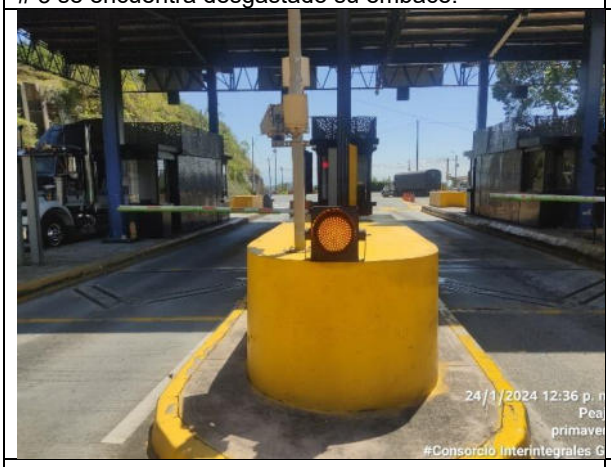
Fotografía 223 Se evidencia desgaste de material en bordillos.

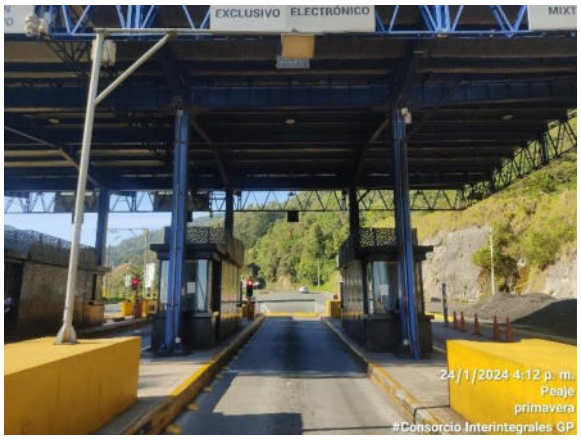
Fotografía 231 se evidencia grieta en losa del Carril #5

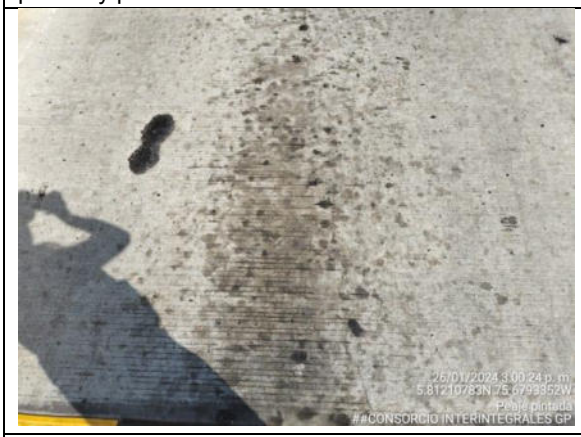
Fotografía 254 se presenta descascaramiento de pintura y pavimento.

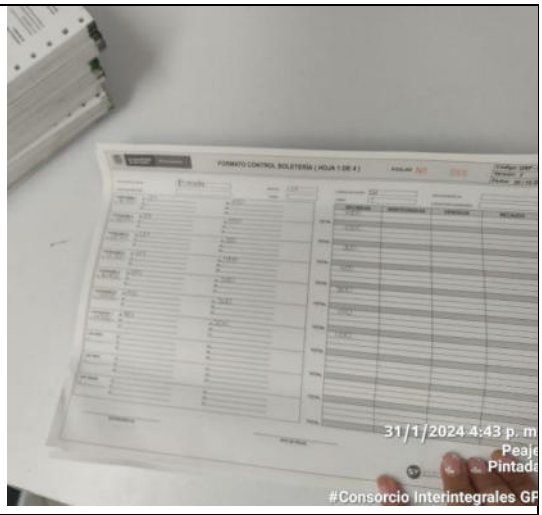
Para el mes de enero No se utilizó boletería manual, pero se realizó la verificación de la boletería existente y la utilizada para todos los carriles, se realiza inventario diligenciado en el documento anexo CIGP-PEA-04.

Fotografía 312. Revisión control de boletería estación de peaje Primavera

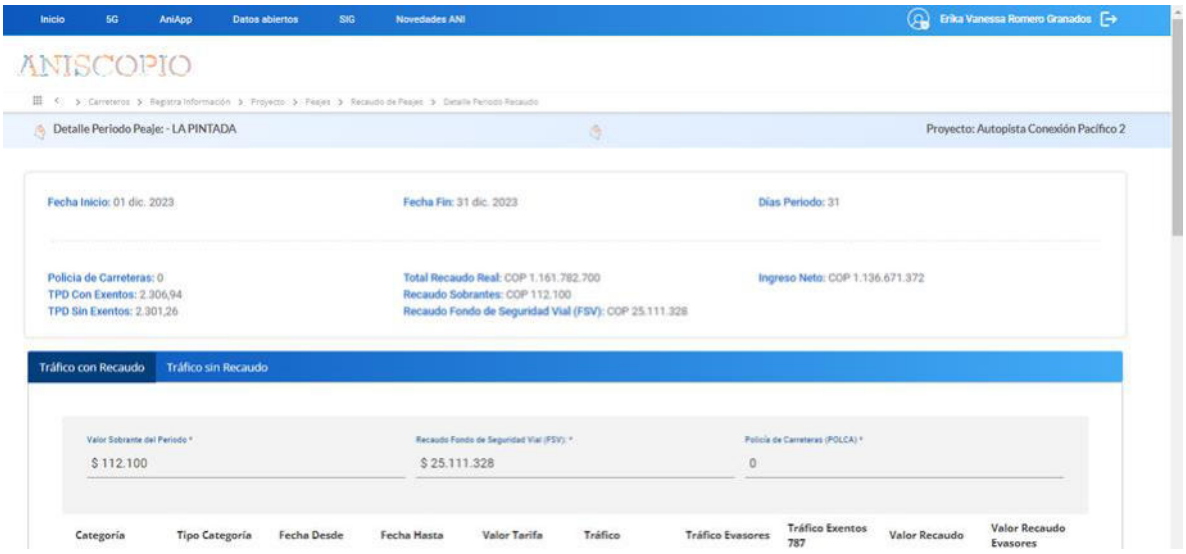
Figura 9 Evidencia de carga y publicación de tráfico y recaudo en ANISCOPIO por parte de Interventoría. Estación de peaje Pintada mes de diciembre de 2023.

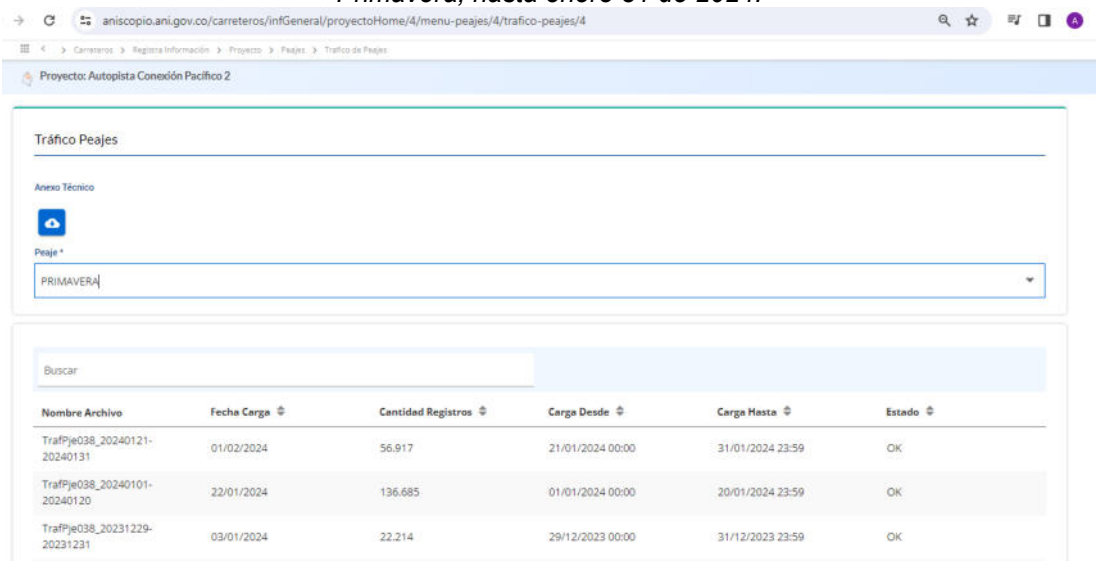
Figura 10 Evidencia carga de tráfico en Aniscopio por parte del Concesionario. E Estación de peaje Primavera, hasta enero 31 de 2024.

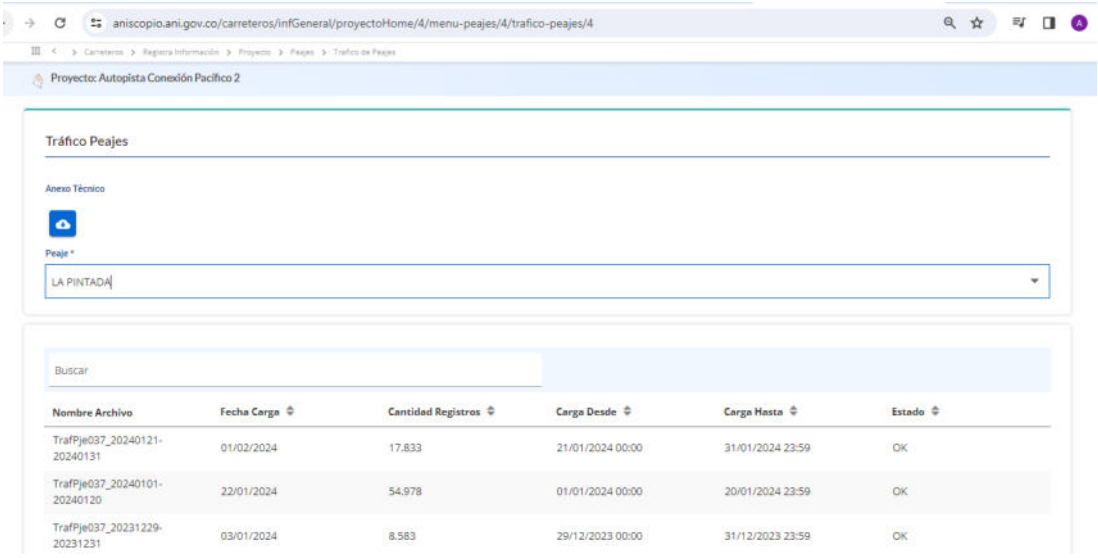
Figura 11 Evidencia carga de tráfico en Aniscopio por parte del Concesionario. Estación de peaje La Pintada, hasta enero 31 de 2024

El cargue de la información se a realizado de manera oportuna y coincide con la información cargada por la interventoría.

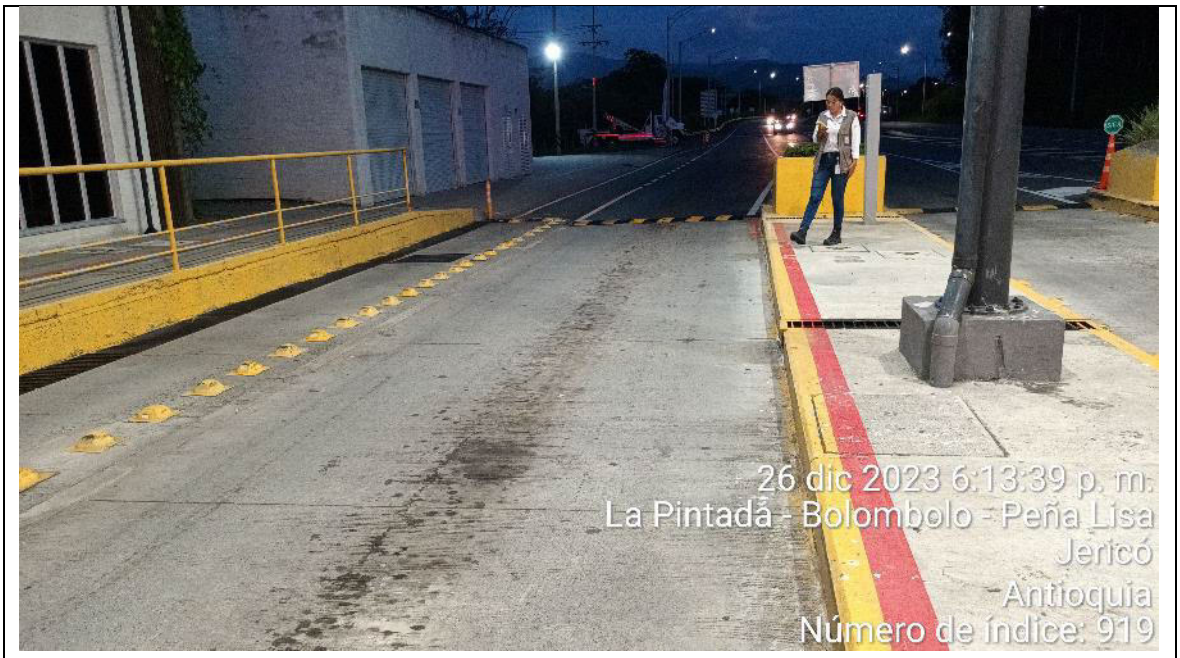
Ilustración 2 Registro estado físico de los carriles

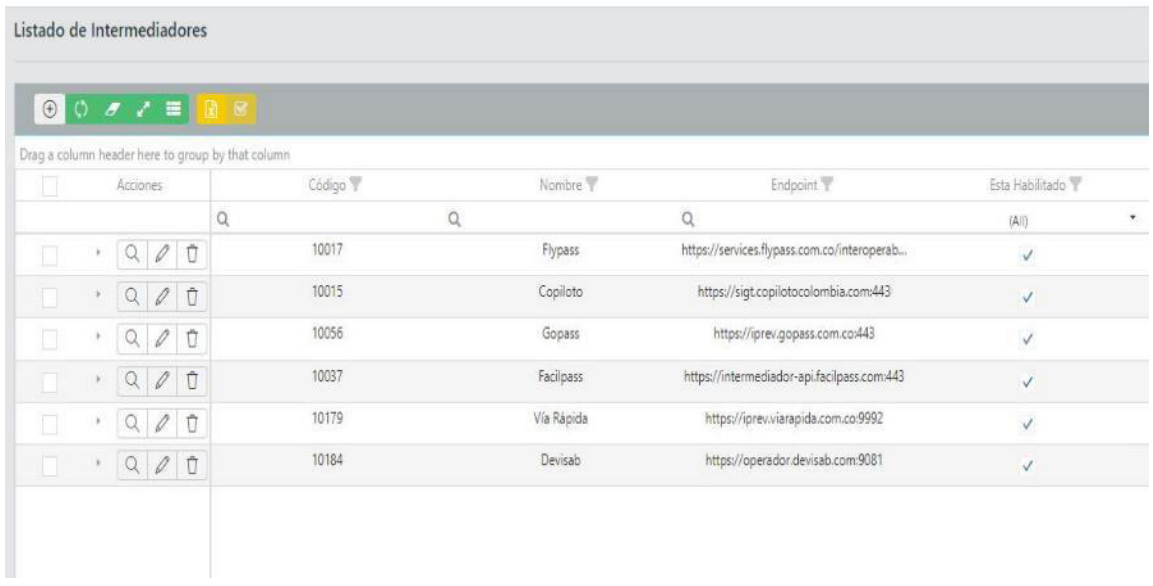
Ilustración 6 Intermediadores de Recaudo Electrónico.
Se observa el actualizado el registro de los intermediadores autorizados para el sistema IP/REV, por parte del ministerio de transporte.

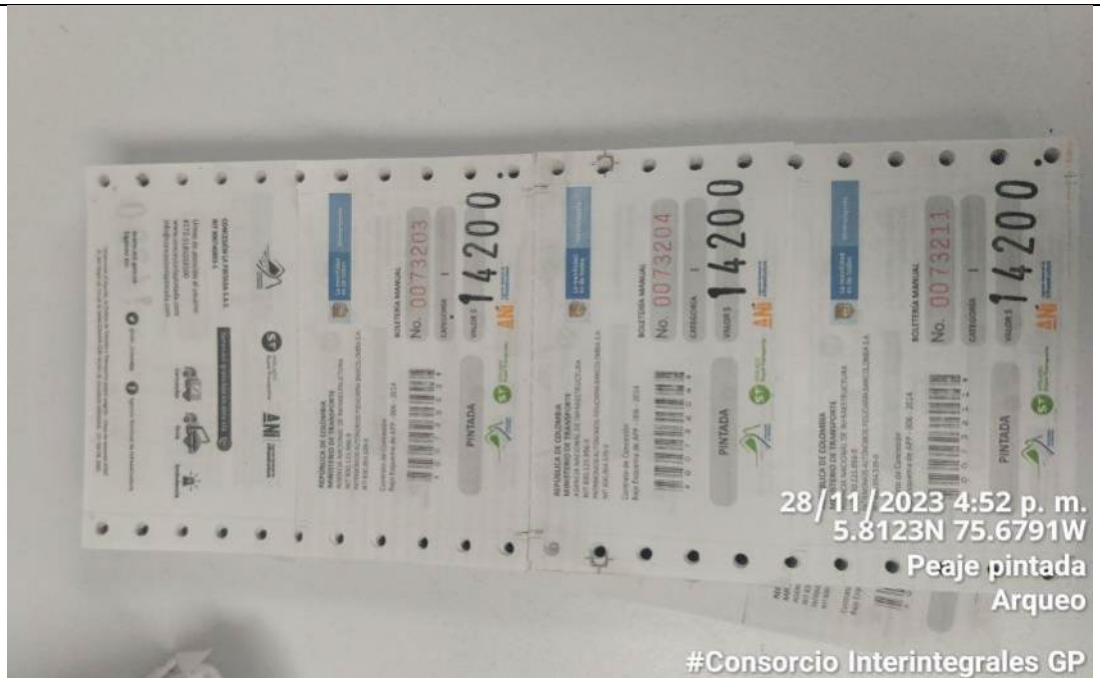
- En las actividades ejecutadas se realizó verificación de la boletería manual o preimpresa que se encuentra en las casetas de recaudo y en la caseta administrativa. Se observa la boletería manual ubicada en la caseta administrativa, la cual se encuentra custodiada y con suficiente existencia en las diferentes categorías, esta revisada y lista para que sea utilizada en las diferentes contingencias que se presente en la estación de peaje.

Ilustración 10 Registro de Boletaría Manual o Preimpresa.

Se observa el registro de la boletería de las diferentes categorías.

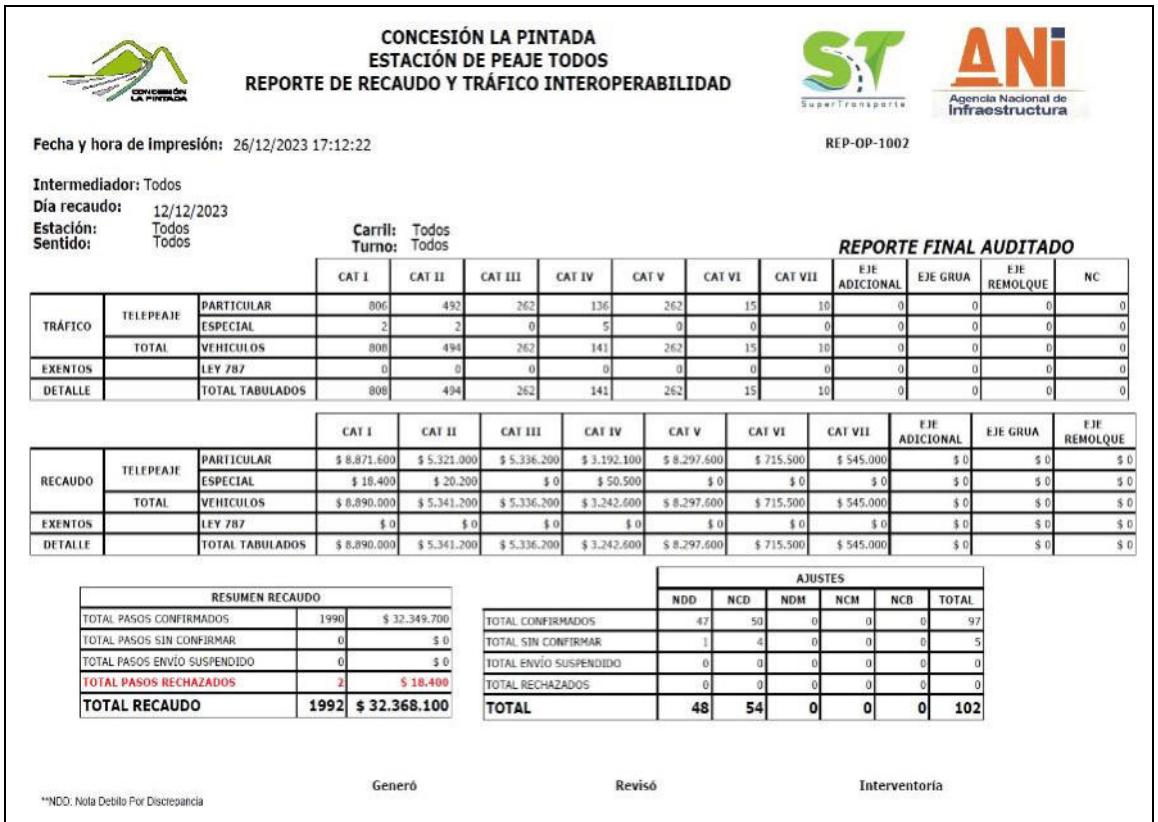
Ilustración 22 Registro de Rutinas de Cálculo del recaudo

Se observa el adecuado funcionamiento del aplicativo en la realización de las rutinas de los cálculos y las operaciones aritméticas.

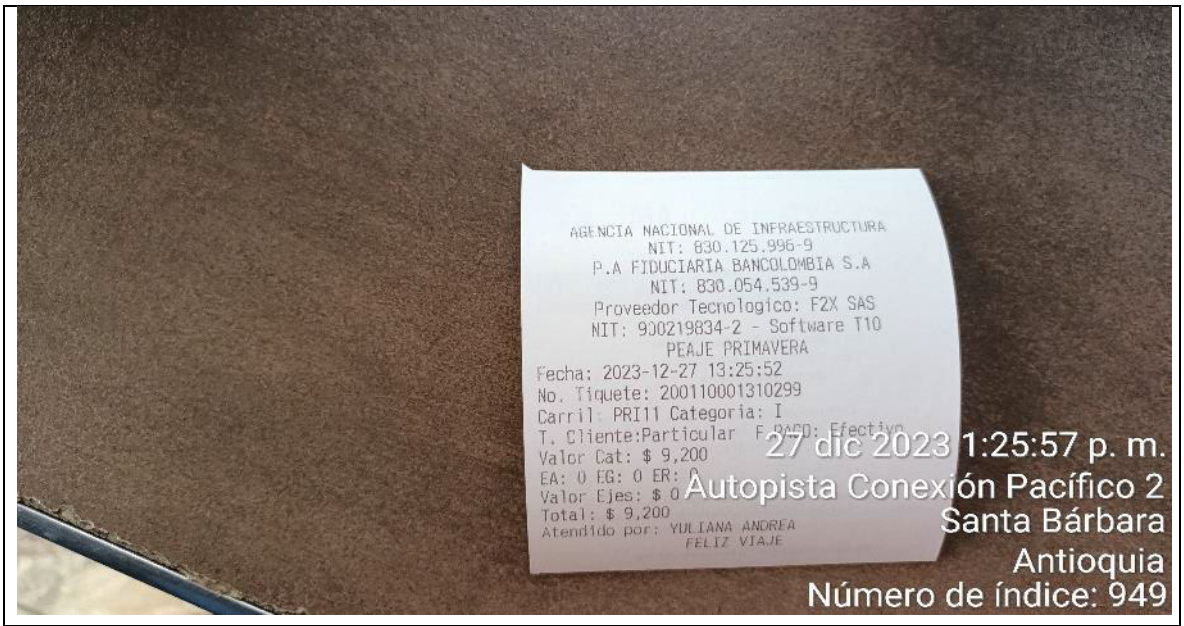
Ilustración 30 Tarifas Cobradas.
Se observa el correcto cobro de las tarifas autorizadas por cada categoría que transita por los diferentes carriles de la estación de peaje. Y la adecuada atención al usuario.
Fuente: Propia de la Interventoría

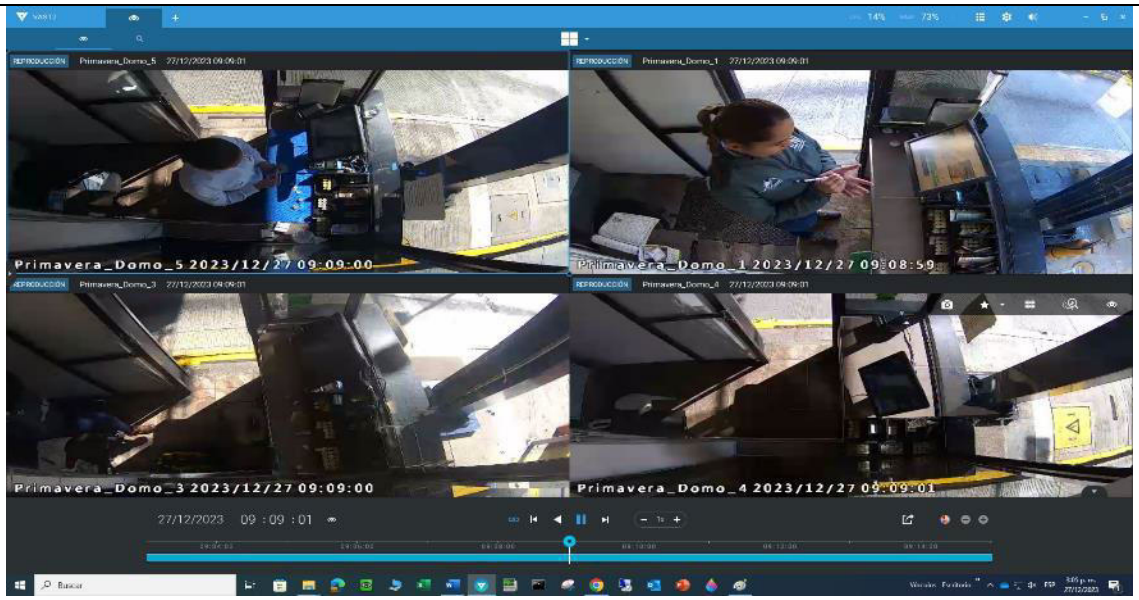
Ilustración 39 Elementos del sistema de Video.
Se observa el funcionamiento de los diferentes elementos de video, los cuales funcionando normalmente.
Fuente: Propia de la Interventoría

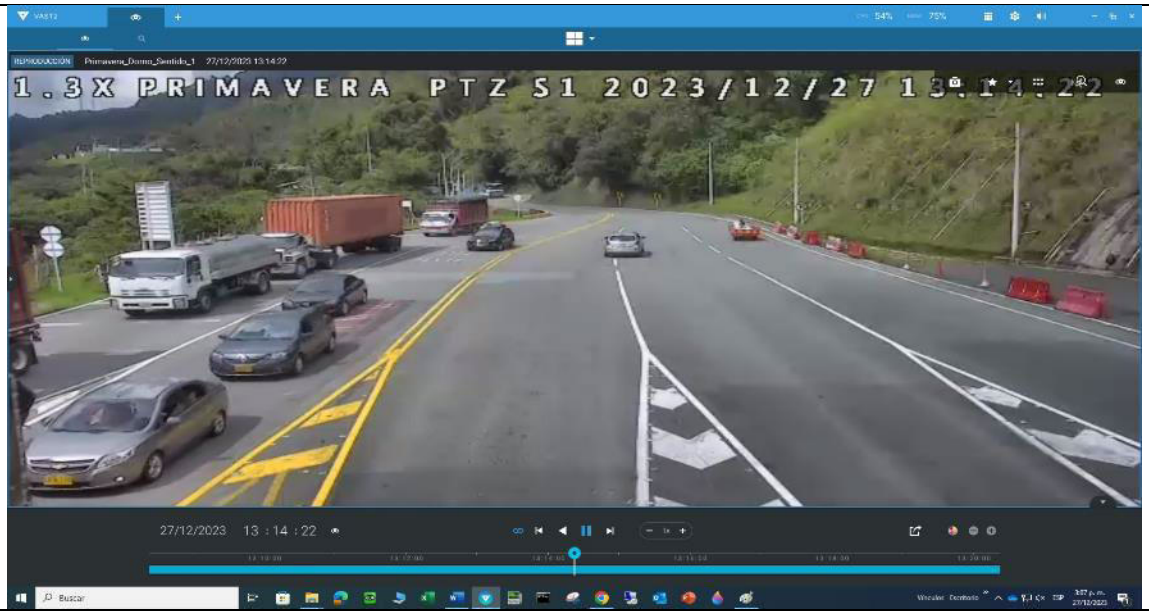
Ilustración 40 Elementos del sistema de Video.
Se observa el funcionamiento de los diferentes elementos de video, los cuales funcionando normalmente.
Fuente: Propia de la Interventoría

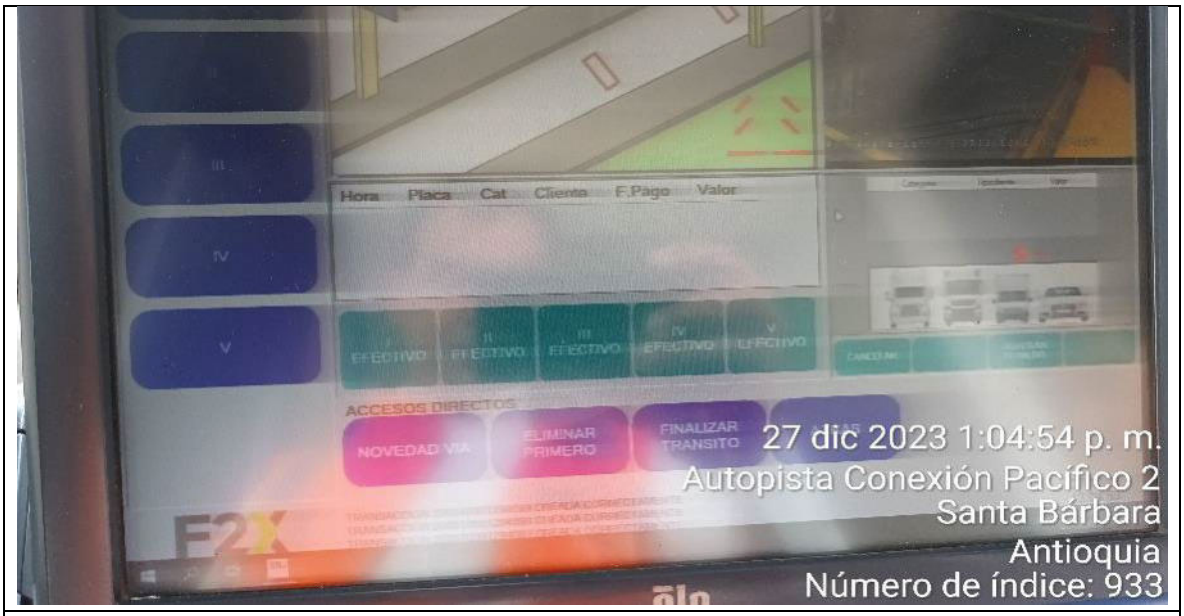
Ilustración 44 Registro de Licencia del software.

Se observa el registro de las respectivas licencias del software que se utiliza en la estación de peaje.

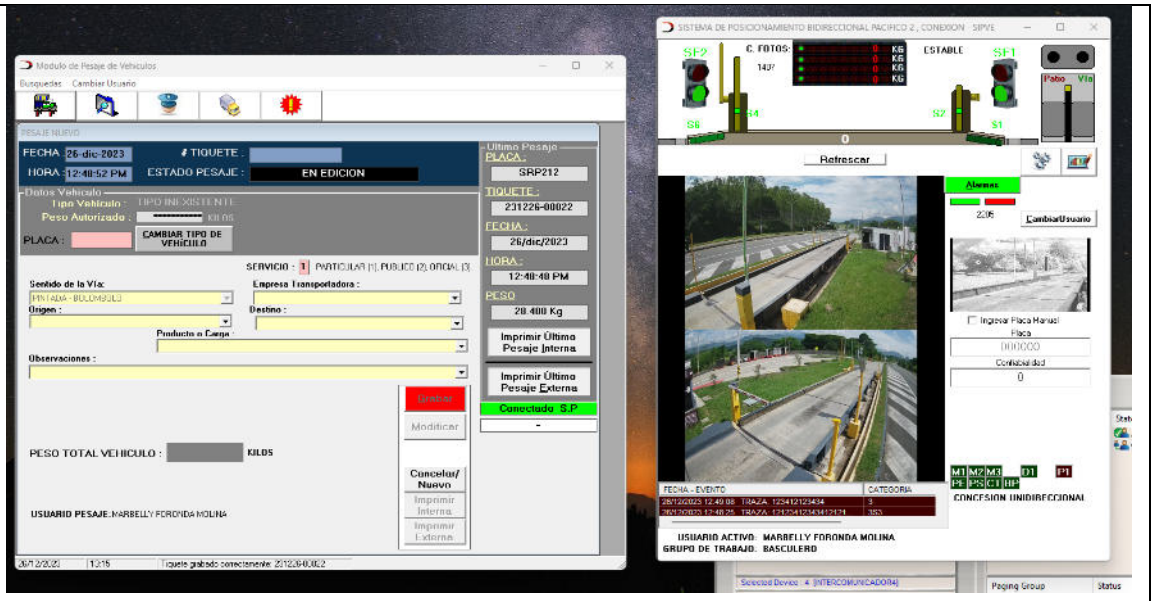
Ilustración 50 Sistema de Control de Peso – Dinámico
Se observa el funcionamiento adecuado del aplicativo de control de peso dinámico.

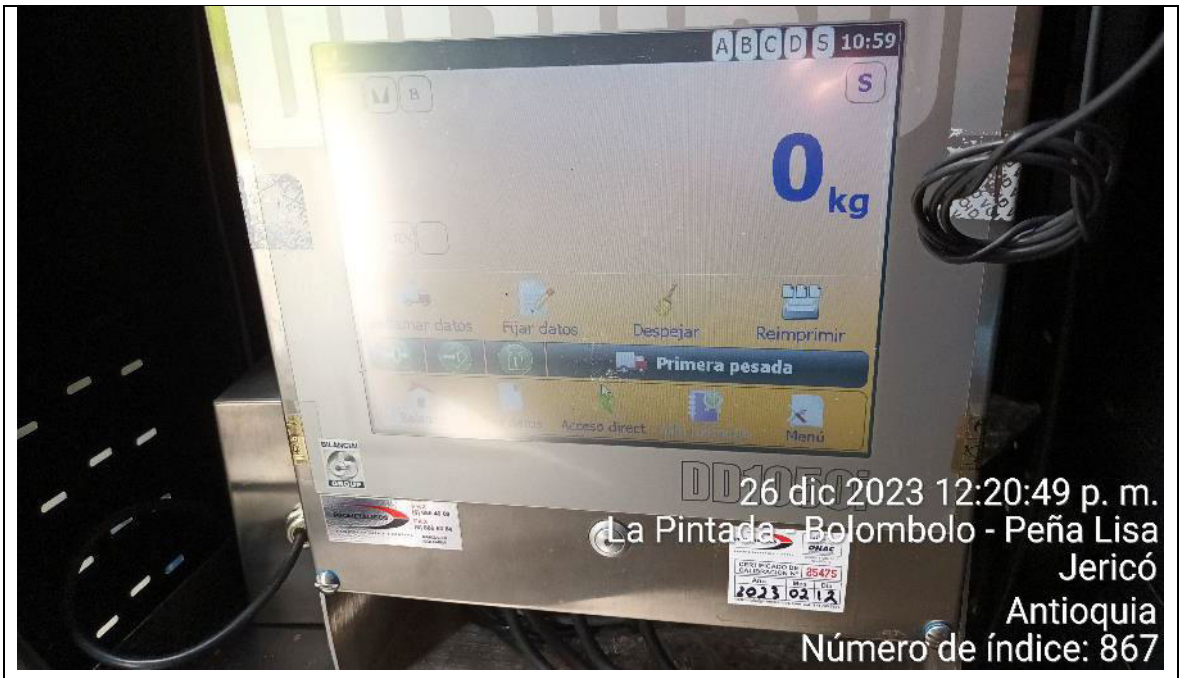
Ilustración 54 Estado Físico de los equipos de la Estación de Pesaje.

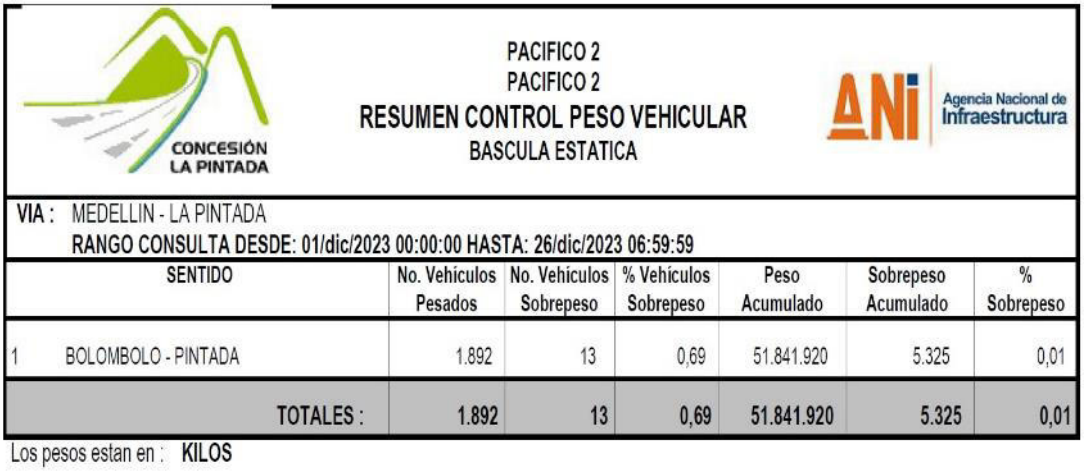
Ilustración 55 Reporte de Control de Peso.

Se observa la generación de Informes de los vehículos pesados en la báscula Estática, por el equipo.

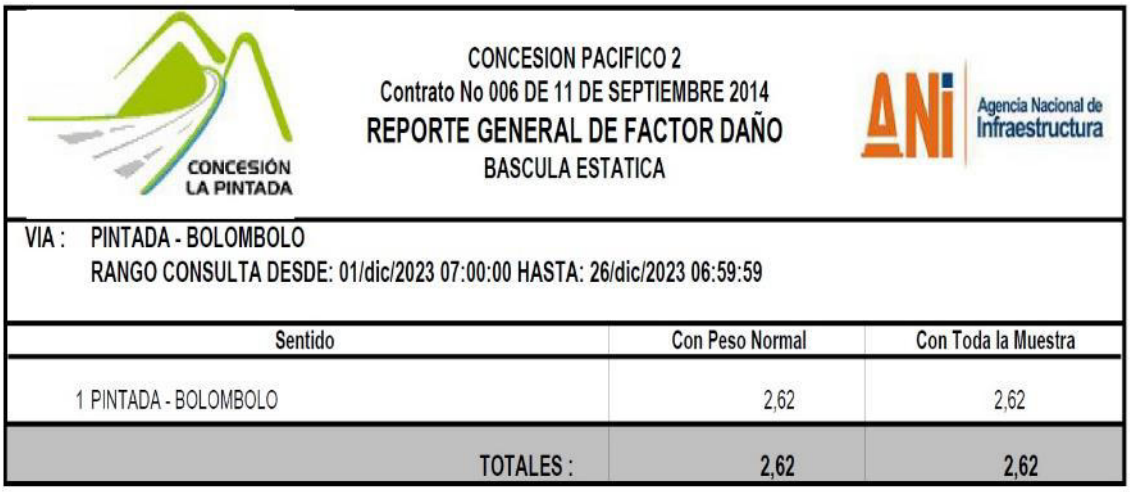
Ilustración 56 Reporte de Control de Peso.

Se observa la generación de Informes de los vehículos pesados en la báscula Estática, por el equipo.
.

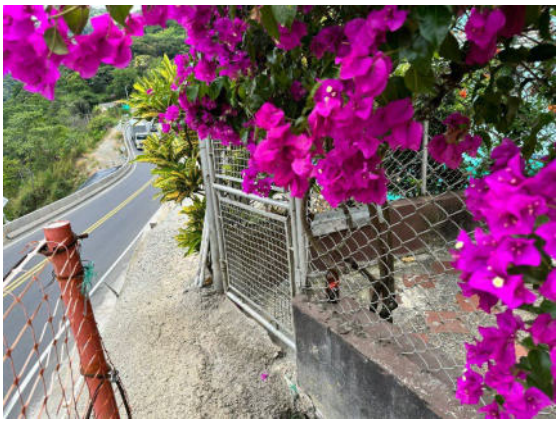
Imagen 29. Km 37+950 CI-CD Doble calzada

Imagen 30. Km 36+800 CI-CD, Doble calzada

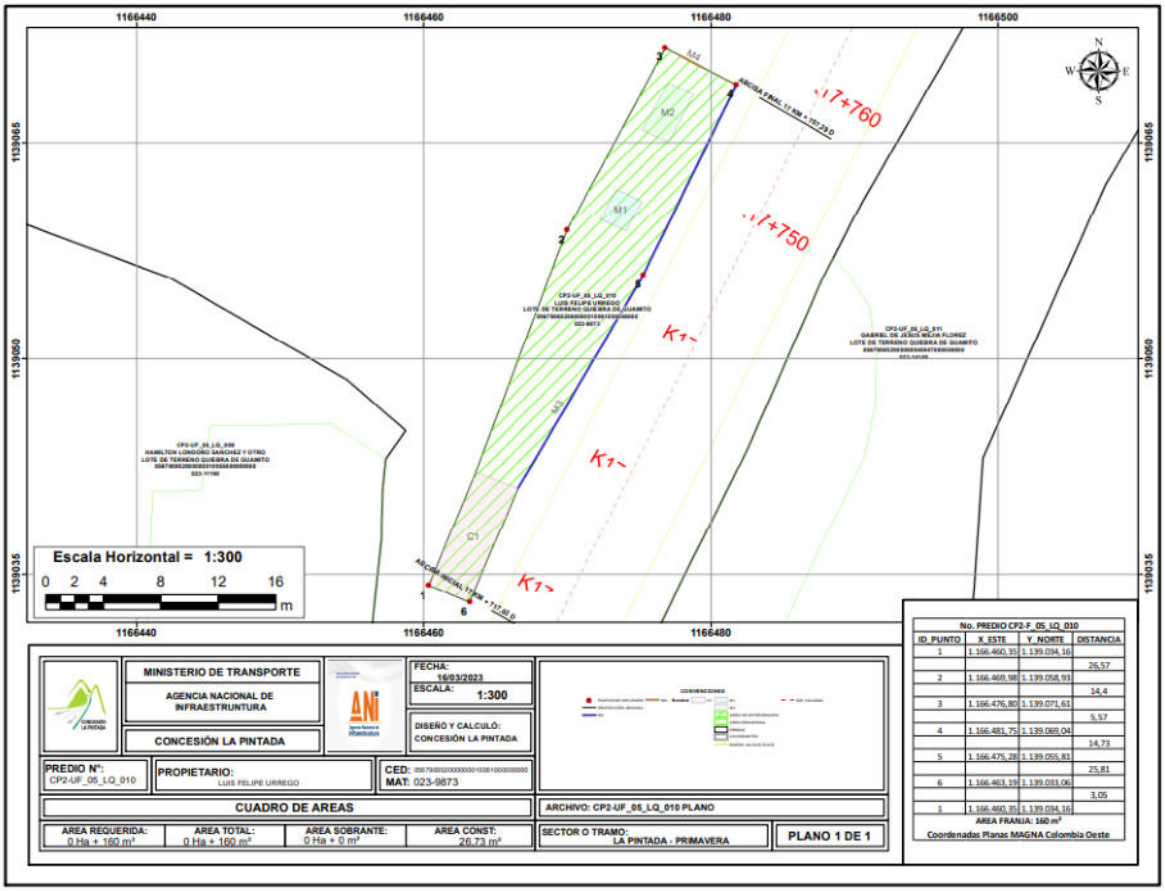
8. CP2-UF_05_LQ_010 LUIS FELIPE URREGO $68.294.795

Predio sin acceso, no es posible restituirlo, además la vivienda presenta alto riesgo por las condiciones en que se encuentra actualmente, En la parte de atrás del predio el terreno quebrado y fuertemente quebrado con una pendiente mayor al 65%, por esta razón el área Remanente debe ser adquirida, por no ser desarrollable en sí misma en razón de su tamaño y funcionalidad por la alta pendiente y el difícil acceso.

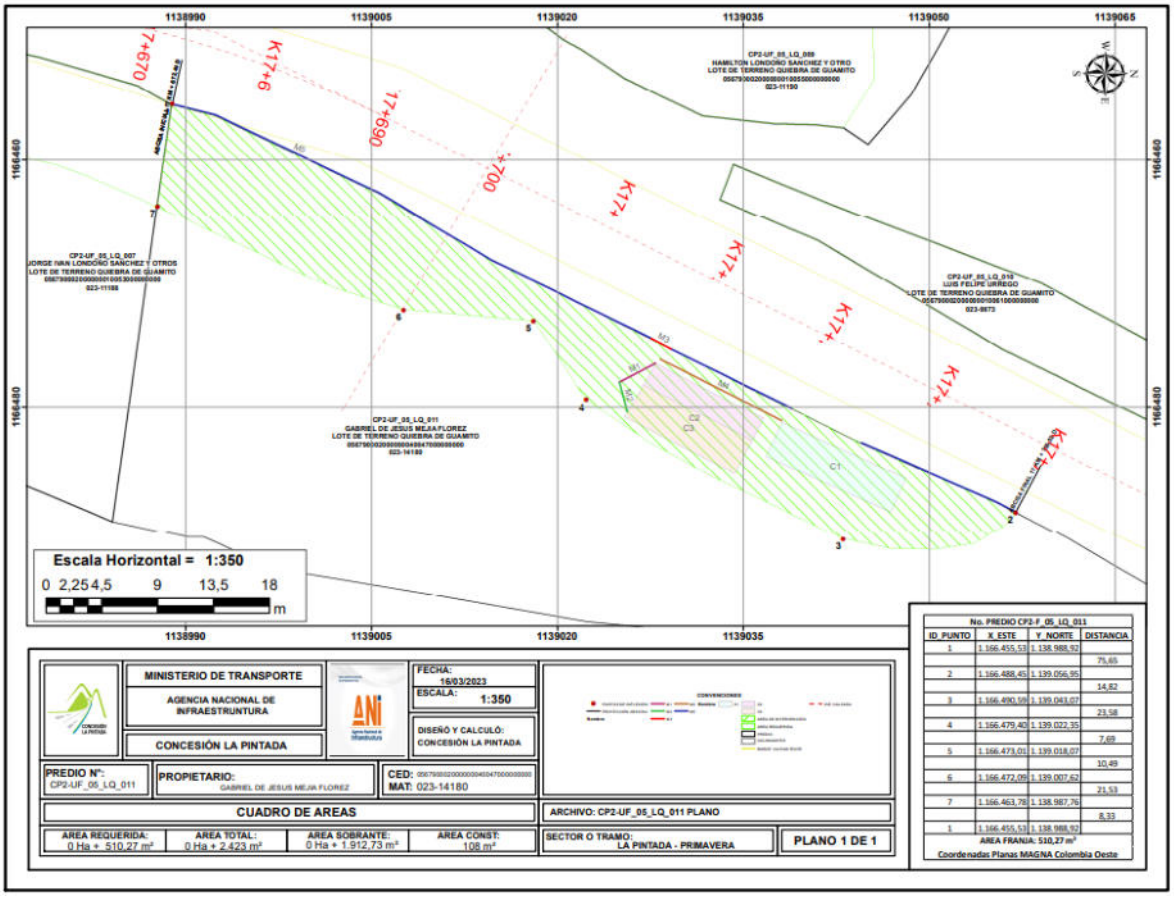
9. CP2-UF_05_LQ_011 GABRIEL DE JESÚS MEJÍA FLOREZ FIDUCIARIO Y OTROS $141.552.2387

Predio sin acceso, en la parte de atrás del predio el terreno quebrado y fuertemente quebrado con una pendiente mayor al 65%, por esta razón el área Remanente debe ser adquirida, por no ser desarrollable en sí misma en razón de su tamaño y funcionalidad por la alta pendiente y el difícil acceso.
