Por medio de la presente, me dirijo a usted con la finalidad de reportar el estado del vehículo automotor de placa OCK-834, y posterior a ello solicitar ante usted su aprobación del caso.

Estado del vehículo OCK-834 marca TOYOTA PRADO VX blindado.

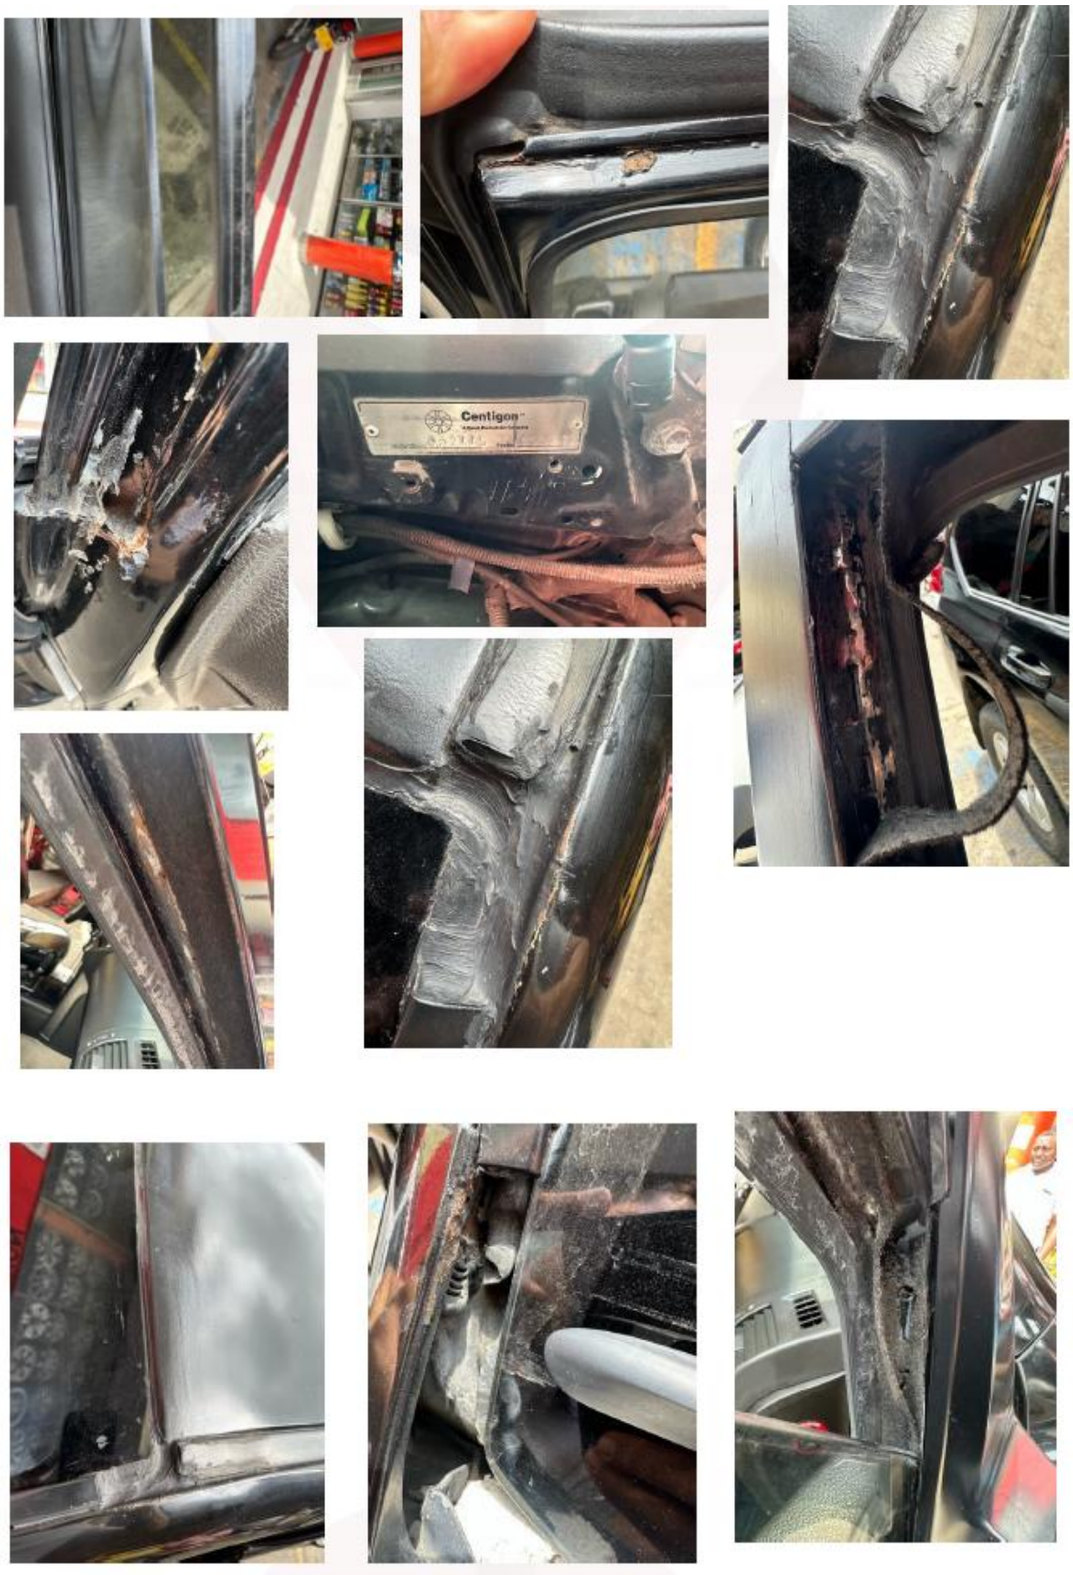
Párales de los vidrios y puertas: Se observa desgaste y daños estructurales en estado corrosivo en los soportes de los vidrios y marcos de las puertas. Se recomienda su reparación y aplicar pintura anticorrosiva antes de proceder con el cambio de los vidrios blindados.

Vidrios blindados: Es imprescindible que los vidrios de reemplazo cumplan con un grosor exacto de 19 milímetros para garantizar la seguridad y protección adecuada del vehículo, ya que fue modificado sus párales y puertas para esas medidas exactas de blindaje.

Por consiguiente, debido al estado del vehículo en mención, se requiere para superar dicha situación, se necesita (i) Realizar las reparaciones necesarias en los párales antes de proceder con el cambio de vidrios, (ii) Verificar que los vidrios de reemplazo cumplen con el grosor de 19 mm, y (iii) Solicitar certificación de los materiales utilizados para asegurar la calidad y resistencia requerida.
