"CTO # 4600094413 DE 2022, CUYO OBJETO ES REALIZAR INTERVENTORÍA TÉCNICA, ADMINISTRATIVA, FINANCIERA, AMBIENTAL Y LEGAL AL CONTRATO DE MANTENIMIENTO Y RENOVACIÓN DE OBRAS CIVILES DE LOS BIENES INMUEBLES PROPIEDAD DEL MUNICIPIO O EN LOS QUE LE CORRESPONDA HACERLO EN VIRTUD DE UNA OBLIGACIÓN CONTRACTUAL"

CONSORCIO MEDELLÍN 2022

INFORME MENSUAL DE INTERVENTORÍA No 11
(Del 1 de mayo de 2023 al 31 de mayo de 2023)

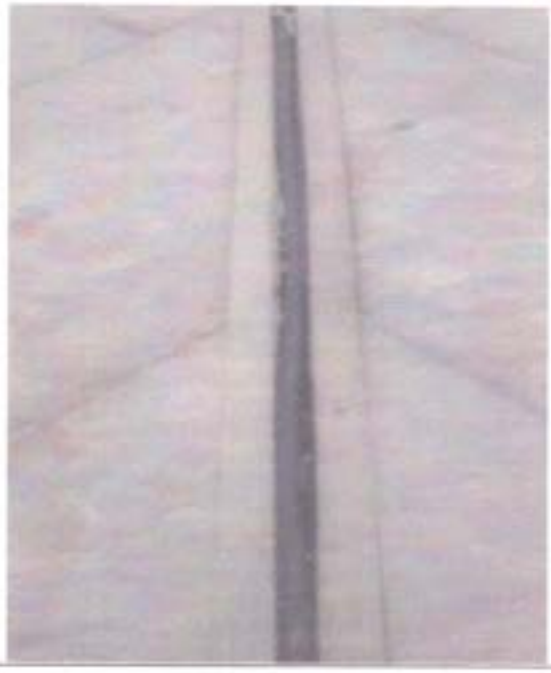
Instalación de piso royal veta en plazoleta

Aplicación de boquilla en plazoleta

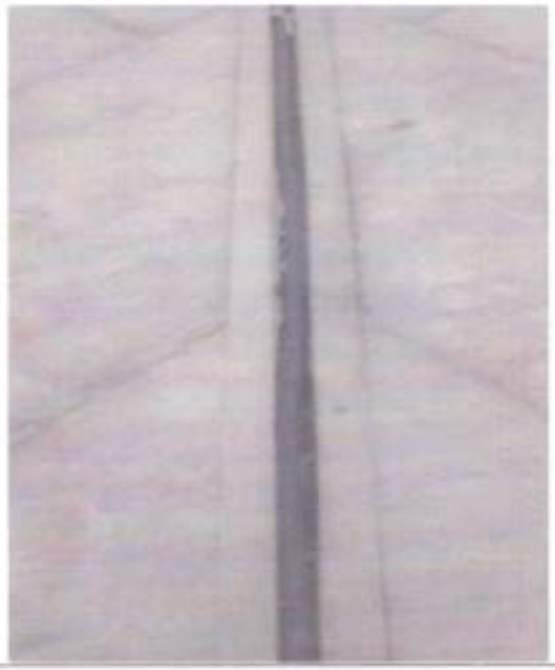
Instalación de piso royal veta en plazoleta

Aplicación de boquilla en plazoleta
