CONSORCIO VIAS NACIONALES
NIT 901838197-8
INFORME MES DE SEPTIEMBRE DE 2025
ADMINISTRACION VIAL GRUPO 04
RUTA NACIONAL 6604 EL AMARILLON – SARAVENA

INFORME MENSUAL

PERIODO: 1 AL 30 DE SEPTIEMBRE 2025

CONTRATO No. 2017 DE 2024

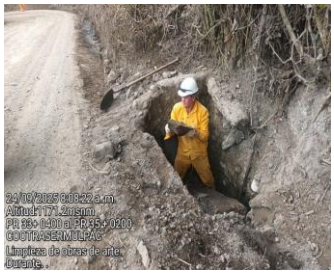
Actividades de limpieza de cunetas entre el PR 32+0500 al PR 35+0200
