FORMATO CONCEPTO TÉCNICO DE MATERIAL

Ciudad / Departamento	Mes	Año	Concepto Técnico No.
Duitama	5	2025	53

Unidad Administrativa	GRUPO DE CABALLERÍA MEDIANO No.1 "GR. JOSÉ MIGUEL SILVA PLAZAS"	**Unidad Subalterna**	GMSIL

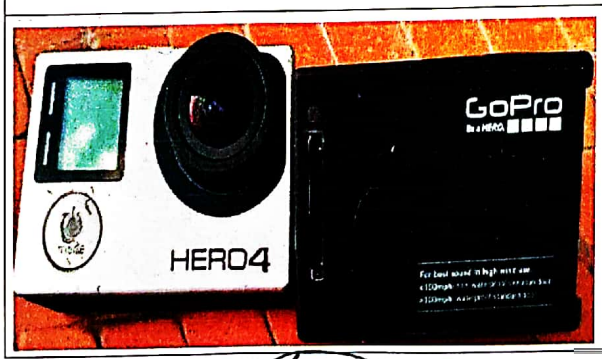
Durante la inspección física y funcional de la cámara de acción táctica GoPro, se evidencia un estado general de daño irreversible que compromete por completo su operatividad.

Al intentar encender el equipo, no se obtiene respuesta alguna. El sistema no muestra señal de vida a través del LED de estado ni de pantalla trasera, lo que indica una falla completa en el sistema de alimentación o en la placa lógica principal. La tapa del comportamiento de la batería presenta signos de forzamiento y los contactos electrónicos están sulfatados, evidenciando ingreso de líquidos o exposición prolongada a ambientes altamente húmedos.

No apta para recuperación, recomendándose su retiro definitivo del servicio o reemplazo por un nuevo dispositivo.

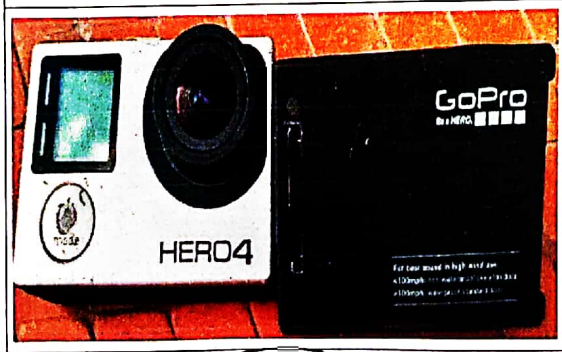
La cámara presenta indicios claros de ingreso de humedad. Internamente, la placa electrónica muestra oxidación avanzada y corrosión en múltiples terminales, incluyendo el área de procesamiento y la interfaz de carga. La batería presenta sulfatación en sus contactos y varios componentes SMD están desprendidos o dañados, el dispositivo no muestra señal de encendido y no es reconocido por interfaces externas.

Conclusión: fallo crítico por exposición a líquidos. Se declara no funcional y no apta para la recuperación.

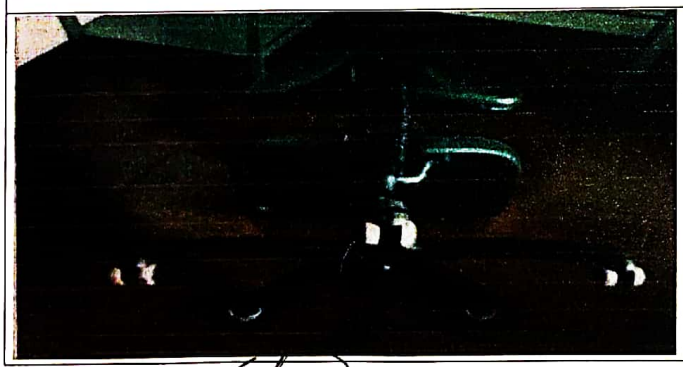
La cubierta de la tapicería presenta daños, en el cuero presenta agrietas debido al uso prolongado o la exposición al factor medio ambiental, estas grietas son muy extensas y profundas, por ende, pueden ser muy difícil de restaurarlas aparte de ser costoso, verificando el sistema de ajuste tiene partido el émbolo del pistón, el nivel de altura está dañado por fisuras y desgaste en la pieza.

Debido a su daño sería mucho más costoso el mantenimiento que la compra de un elemento nuevo.

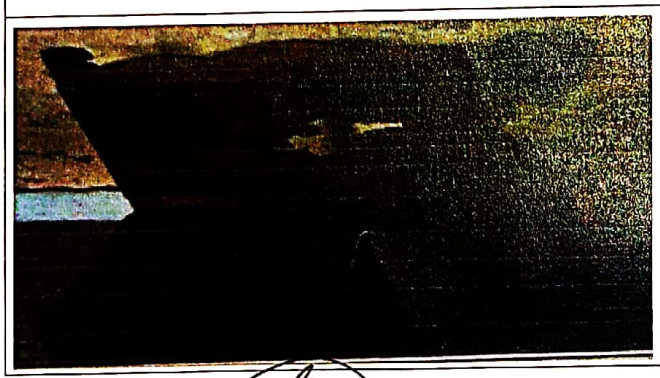
Esta silla por su estilo rústico presenta una rasgadura grande en el cuero del espaldar, por lo tanto, es difícil de restaurar, lo cual afecta significativamente la apariencia de la misma, a su vez presenta una contaminación por larvas de polilla de madera, presentando daños estructurales, ya que las larvas de la polilla se alimentan de la madera, lo que puede resultar en túneles y galerías dentro de la estructura, esto debilitó la estructura de las patas dejándola propensa a sufrir colapso.

Debido a su daño sería mucho más costoso el mantenimiento que la compra de un elemento nuevo.

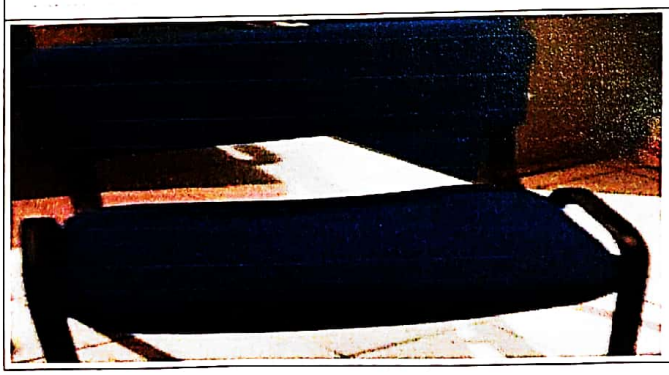
Esta silla se encuentra rota en la pata trasera del lateral izquierdo, presentando una fisura por golpe o caída generando deformidad e inestabilidad, y debido al material en aluminio del que está hecha su estructura es difícil la soldadura, a su vez presenta humedad en la espuma que redujo a un 50% la densidad de la misma, generando con ello incomodidad al ser usada.

Debido a su daño sería mucho más costoso el mantenimiento que la compra de un elemento nuevo.

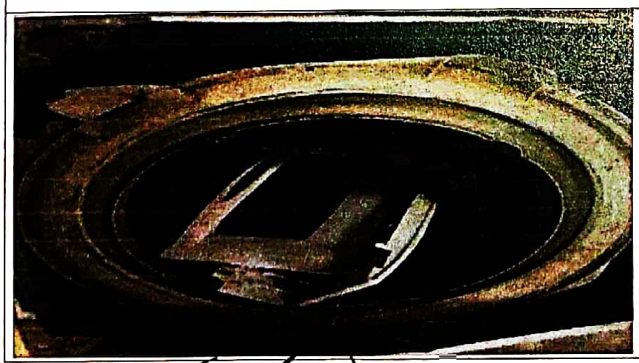
Se presenta daños en las mangueras de entrada y salida de agua, las cuales están rotas y presentan fugas en distintos puntos, a su vez los amortiguadores y soportes que sostienen el tambor, se encuentran partidos por desgaste, aunado a ello, la bimba de drenaje que extrae el agua es inexistente, así como el armazón físico que se encuentra roto y la tapa inexistente.

Debido a su daño en diferentes componentes, sería mucho más costoso el mantenimiento que la compra de un elemento nuevo.

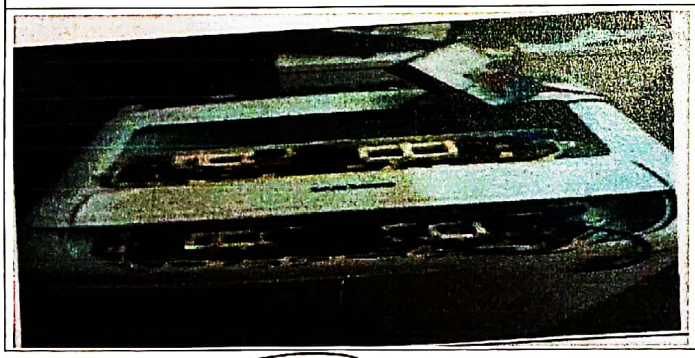
La lavadora tiene problemas con las poleas que transfieren el movimiento, las cuales están rotas por cristalización impidiendo el movimiento del tambor, presenta daños por sobrecarga eléctrica, lo que afectó el panel de control y otros componentes como los interruptores de interfaz y los sensores de carga, elementos fundamentales para el desarrollo del ciclo de lavado, el tambor presenta ruptura en su parte inferior.

Debido a su daño en diferentes componentes, sería mucho más costoso el mantenimiento que la compra de un elemento nuevo.

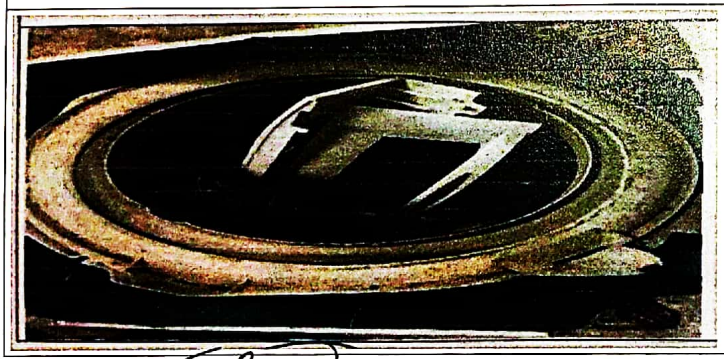
Verificando el elemento se encuentra que el motor de la lavadora está quemado por sobre voltaje, quemando en su totalidad la bobina y con ello los sensores del panel de control, así mismo, presenta la ausencia de las patas niveladoras, lo cual genera movimientos erráticos, sumado a ello, no cuenta con la tapa, de igual forma, presenta daños en los brazos aspersores del tambor, lo que no permite que funcione correctamente en la lavadora.

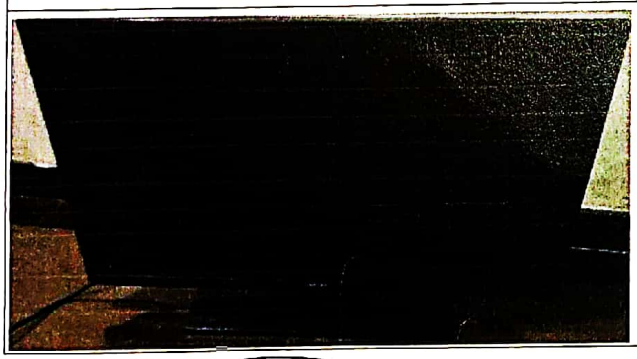
El televisor presenta un fallo en su tecnología de distribución de corriente eléctrica ya que se fundieron los capacitores y los reguladores de voltaje, lo que interrumpe el suministro de energía al televisor, y a su vez, la sobrecarga provocó daños físicos en la pantalla del televisor, presentando quemadura en los pixeles de pantalla LCD y los repuestos superan su valor.

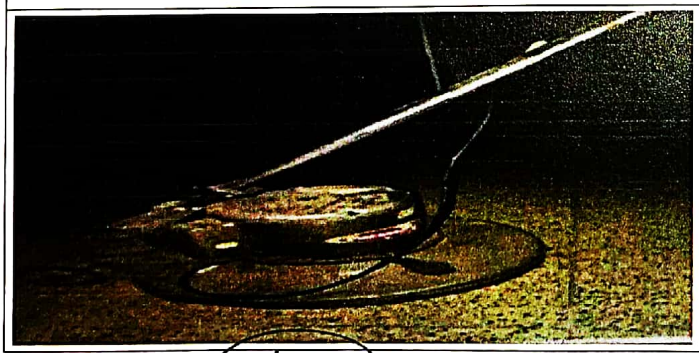
El motor de la brilladora presenta una falla catastrófica, ya que tiene fundido el motor por vertimiento de líquidos evidenciados en vestigios de humedad, a su vez presenta una ruptura en la transmisión, lo cual no permite que los mecanismos de accionamiento de la brilladora funcionen, afectando con ello la funcionalidad básica de la máquina y que sus repuestos son difíciles de conseguir y muy costosos de reparar.

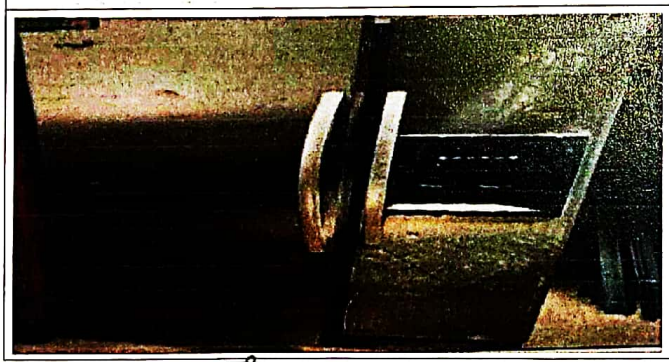
Se presenta daño en el sistema eléctrico generando fallas en los controles electrónicos, a su vez los sensores de temperatura y sensores integrados están quemados, estos elementos son fundamentales para monitorear las condiciones centro de la nevera lo cual hace que el termostato no funciones adecuadamente, y esto conlleva a que se presenten interrupciones en el suministro eléctrico, el regulador se encuentra quemado por fluctuaciones de voltaje.

Debido a su daño en diferentes componentes sería mucho más costoso el mantenimiento que la compra de un elemento nuevo.

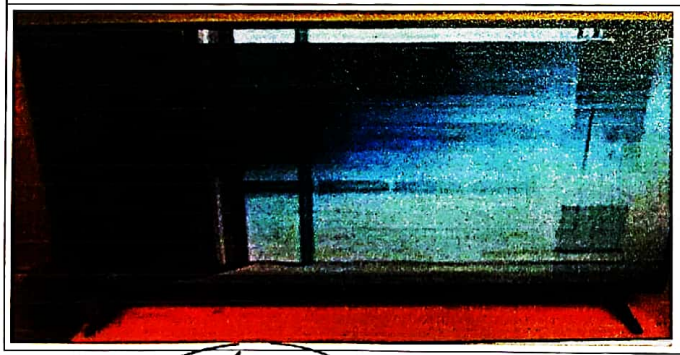
Verificando el TV, se evidencian problemas en la pantalla del televisor LED, en ésta se evidencia que el panel de retroiluminación LED está dañado, lo que causa problemas de iluminación en la pantalla, como puntos calientes, puntos oscuros o incluso una falta total de iluminación en ciertas áreas y la reparación puede ser más costosa e incluso imposible de reparar.

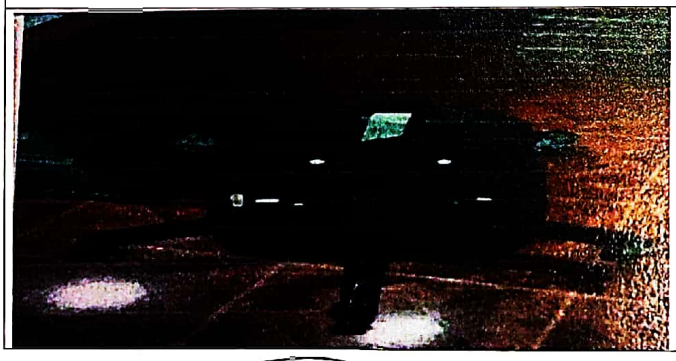
Esta silla presenta rasgaduras en el tejido de la cojinería de la silla en el pistón del cilindro que es responsable de ajustar la altura de la silla, el cual se encuentra roto y el resorte del amortiguador, de igual manera, presenta escape de aceite ya que los empaques están rotos por desgate, las llantas de 2 de las patas son inexistentes, generando desbalance en la silla.

Debido a su daño sería mucho más costoso el mantenimiento que la compra de un elemento nuevo.

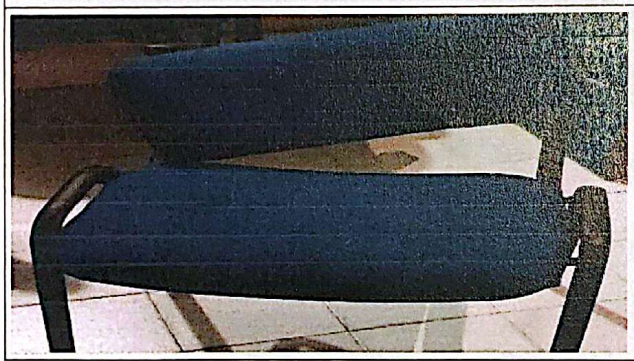
Esta silla presenta rotura en sus ejes centrales que soportan la base, debido al material en aluminio es difícil la soldadura, a su vez presenta humedad en la espuma, lo cual redujo en un 60% la densidad de la misma, generando con ello incomodidad al uso, presenta en las patas traseras un desgaste de más de 6 mm, ocasionadas por la fricción constante, lo cual genera desbalance, aunado a ello, tiene fisurado el espaldar.

Debido a su daño sería mucho más costoso el mantenimiento que la compra de un elemento nuevo.

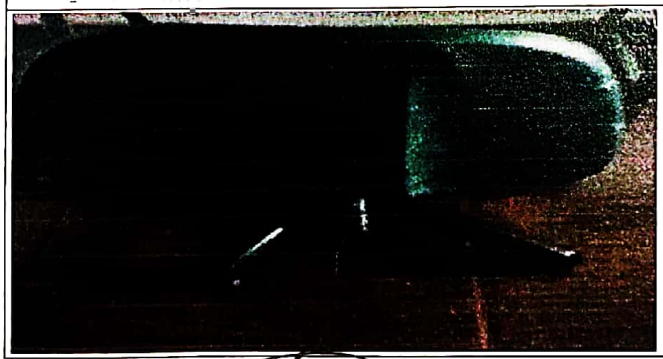
Esta silla tiene totalmente averiado el sistema de inclinación y de altura debido al desgate por corrosión, ya que tiene piezas carcomidas en la base del espaldar por una exposición prolongada a la humedad, generan estabilidad en la estructura de la silla, su parte estética también está afectada por el desgaste del cuero ya que presenta grietas demasiado profundas que exigen el cambio de tapicería.

Debido a su daño sería mucho más costoso el mantenimiento que la compra de un elemento nuevo.

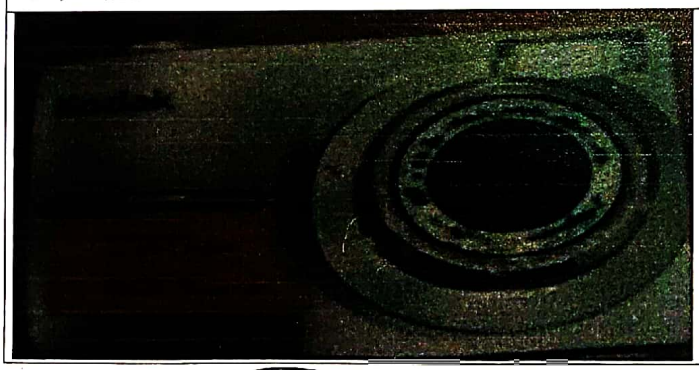
Inspeccionando cuidadosamente la cámara, se evidencia que la pantalla LCD está agrietada, lo que se torna imperativo el cambio de la pieza, pero por su modelo es complicado conseguir el repuesto, ya que se encuentra descontinuada, este daño no permite el enfoque adecuado, a su vez presenta signos de humedad y sulfatamiento en la tarjeta (boart) al parecer por la exposición a líquidos, en la pantalla de visualización de observan líneas que pueden ser productos de impactos.

Debido a su daño y componentes descontinuados sería mucho más costoso el mantenimiento que la compra de un elemento nuevo.

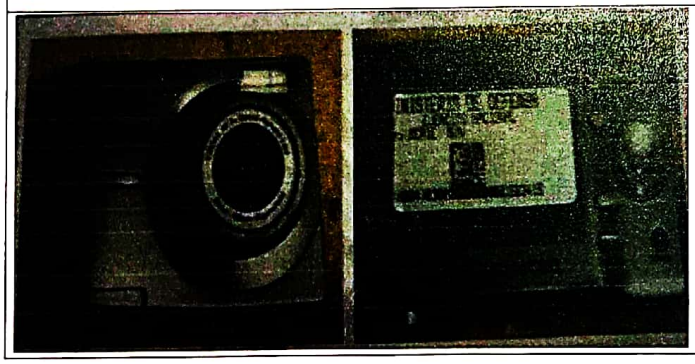
La cámara presenta problemas en placas electrónicas ya que tiene fisuras en las conexiones internas de la tarjeta de video, a su vez no permite la interacción por medio de los botones o diales, ya que están rotos por presión excesiva, lo que dificulta el control de la cámara; la evaluación concluye con la verificación de la pantalla que presenta pixeles muertos por fallas electrónicas de exposición a algún tipo de fricción constante.

Debido a su daño y componentes descontinuados sería mucho más costoso el mantenimiento que la compra de un elemento nuevo.

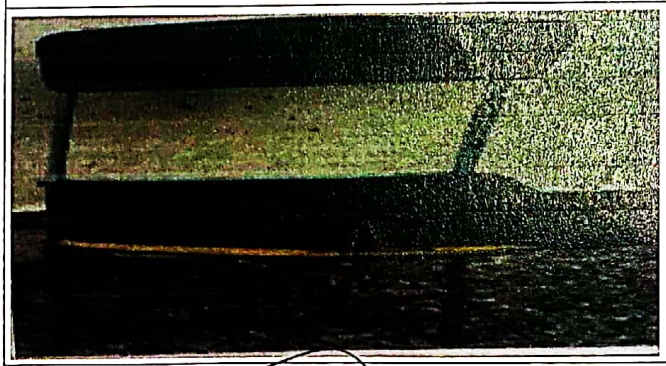
El acolchado está roto en la parte central del cojín del asiento y la espuma del alcohol es inexistente generando un mal aspecto visual e incomodidad para el uso, aunado a ello, la tapizada es costosa, por su parte, tiene torcida la parte derecha, generando inestabilidad para el uso.

Debido a su daño sería mucho más costoso el mantenimiento que la compra de un elemento nuevo.

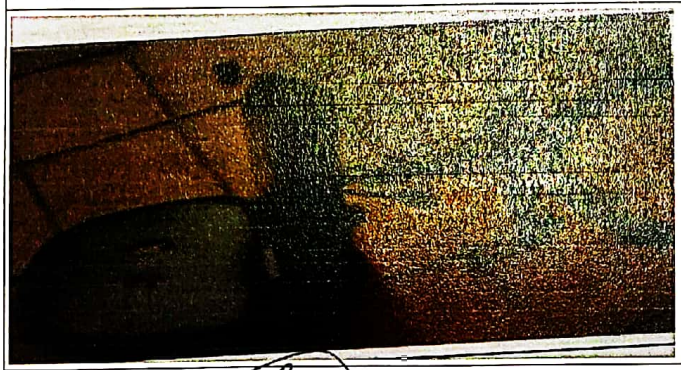
Esta silla tiene una grave rotura en el pistón del cilindro que es responsable de ajustar la altura de la silla, el cual se encuentra roto en su unión y presenta escape de aceite ya que los empaques están rotos por desgaste, tiene daños en el rodamiento del eje de las patas, cosa que no permiten que la silla gire ya que se partió el soporte plástico de las patas generando inestabilidad.

Debido a su daño sería mucho más costoso el mantenimiento que la compra de un elemento nuevo.

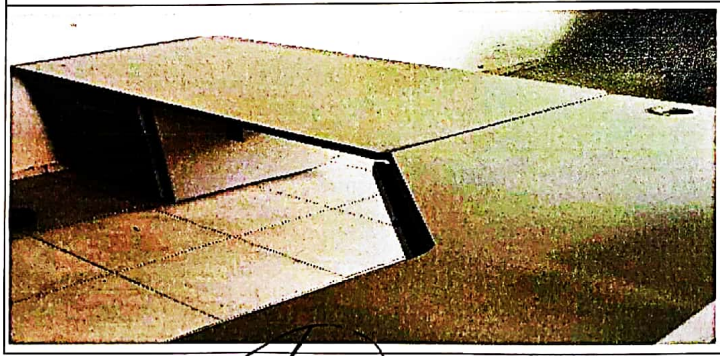
Durante la inspección física del mobiliario se evidencian daños estructurales severos e irreversibles. Las superficies del módulo presentan desprendimiento del recubrimiento melamínico, con zonas agrietadas, astilladas y bordes expuestos, lo que compromete tanto la seguridad como la presentación estética del mobiliario. Se identifican hinchamiento y deformación en los paneles laterales y superiores, especialmente en áreas con filtración de humedad, lo que indica deterioro avanzado del aglomerado interno; Los tres cajones presentan desalineación, rieles deformados y dificultad en la apertura y cierre. Dos de ellos no encajan correctamente en su estructura, y el sistema de cerradura se encuentra averiado. Los archivadores metálicos presentan óxido superficial avanzado, pérdida de pintura y mecanismos de guías trabados o inutilizables. Además, el sistema de compartimentación interna está suelto o incompleto.

El módulo presenta deterioro integral de componentes estructurales, funcionales y estéticos, producto de uso prolongado, humedad y desgaste mecánico. Se considera no funcional ni recuperable, y se recomienda su retiro inmediato del inventario operativo.

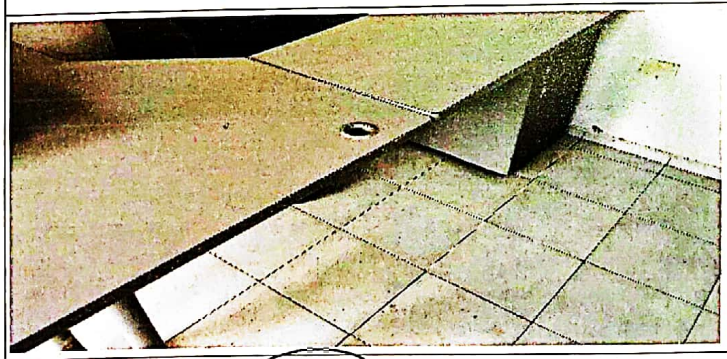
Durante la revisión técnica, se constata un desgaste progresivo en todos los componentes del puesto modular. La superficie principal presenta manchas por humedad, pérdida de color y laminado levantado en los bordes, lo que indica filtración constante o exposición a condiciones ambientales no controladas. El aglomerado interno ha perdido rigidez, y al aplicar presión, cede en múltiples puntos; Los cajones tienen componentes sueltos, guías metálicas corroídas y madera desajustada, lo que impide un funcionamiento fluido. En los archivadores, se observa oxidación generalizada, fallas en los sistemas de apertura y presencia de suciedad acumulada, lo que impide el almacenamiento adecuado de documentación. La estructura metálica de soporte también presenta signos de debilitamiento.

El deterioro acumulado y los efectos de la humedad han comprometido la funcionalidad y vida útil del módulo. Se determina que el mueble no es apto para reparación ni uso operativo, recomendándose su retiro y baja definitiva.

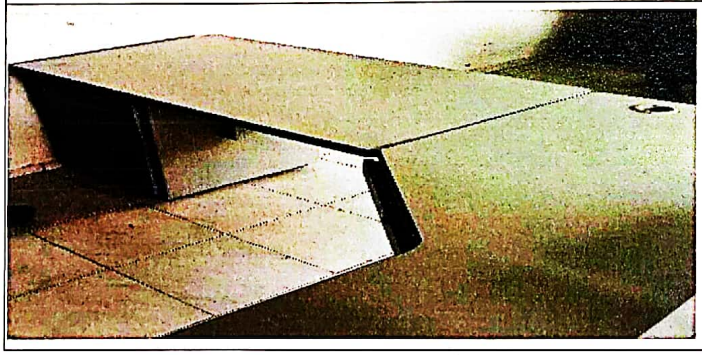
Se identifica que el módulo presenta desgaste físico avanzado y pérdida total de funcionalidad mecánica. Las superficies horizontales y verticales presentan deslaminación en varias zonas, con presencia de burbujas, desprendimiento del laminado decorativo y bordes levantados. El núcleo de madera prensada evidencia descomposición por humedad, generando inestabilidad y deformación en la estructura general; Los cajones muestran sistema de correderas colapsado; al menos uno de ellos está atascado permanentemente, mientras que otro se desliza sin control por pérdida de anclaje. Las cerraduras están fuera de servicio por daño interno o falta de piezas. En cuanto a los archivadores, se detectan puertas metálicas con abolladuras, dificultad de apertura y cierre por rieles deformados y signos de corrosión activa en bisagras y superficies internas, lo que pone en riesgo los documentos almacenados.

Debido al grado de daño físico, estructural y mecánico, el módulo se considera en estado no funcional, no apto para recuperación ni reubicación. Se recomienda su retiro inmediato del entorno operativo y baja definitiva del inventario.

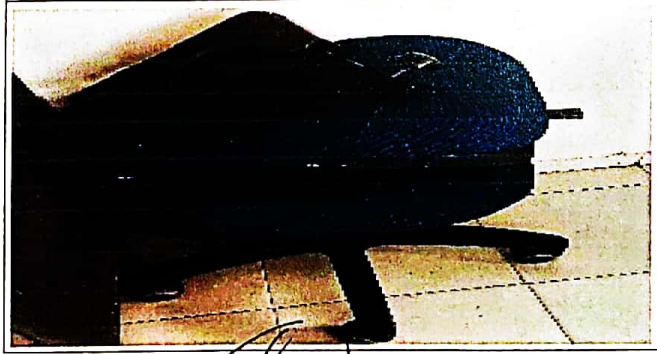
La silla presenta fallas mecánicas y estructurales severas, evidenciando un estado de deterioro avanzado. El sistema de unión entre el espaldar y el asiento se encuentra completamente desprendido, lo que impide cualquier funcionalidad ergonómica. La pieza que articula el respaldo está rota y desplazada, imposibilitando su reinstalación o ajuste; el tapizado en tela muestra desgaste evidente y deformación del acolchado, lo cual compromete la comodidad y la presentación estética. Se observan signos de aplastamiento y pérdida de forma por uso prolongado. La base de cinco ruedas presenta inclinación visible, lo que indica posible fractura interna en el eje de soporte o deformación del pistón.

La silla presenta daños críticos en su estructura, sistema de apoyo y funcionalidad general. No es posible su reparación ni restauración segura, por lo que se clasifica como no funcional y no recuperable, recomendando su retiro inmediato del entorno operativo.

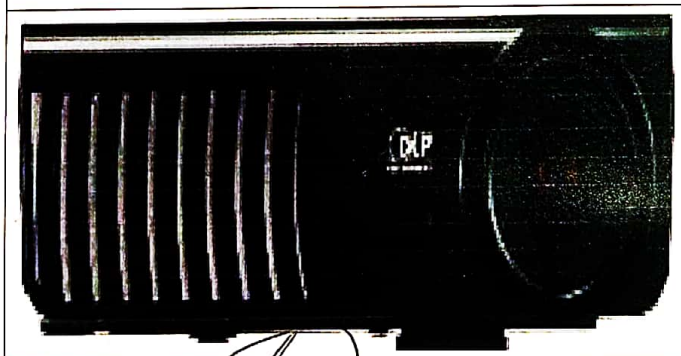
En la inspección física se identifican ralladuras profundas y desprendimiento del recubrimiento óptico en el lente, lo que distorsiona la proyección. Además, el cristal protector presenta una fisura lateral, exponiendo el sistema óptico a contaminantes externos que aceleran su deterioro.

El equipo presenta fallas críticas a nivel electrónico y óptico. Se clasifica como no funcional y no recuperable, recomendando su retiro definitivo.

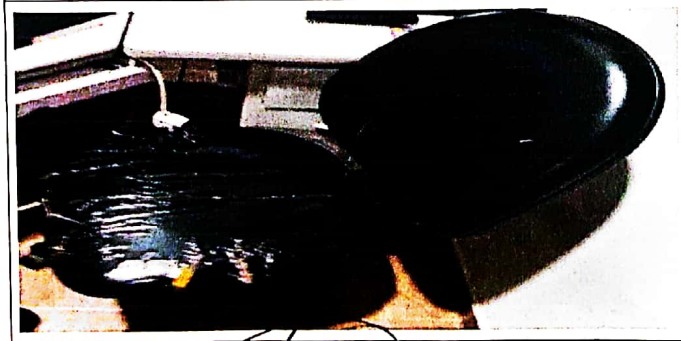
La estructura metálica interna del asiento presenta hundimiento asimétrico, afectando la postura del usuario. Adicionalmente, el mecanismo de giro emite ruidos anómalos al movimiento y presenta juego lateral excesivo, indicativo de fatiga estructural o daño en el sistema central.

El mobiliario presenta daños físicos y funcionales de carácter irreversible, tanto en su recubrimiento como en la estructura interna. Se declara no apto para su uso y se recomienda su retiro y reemplazo inmediato por razones de seguridad y ergonomía.

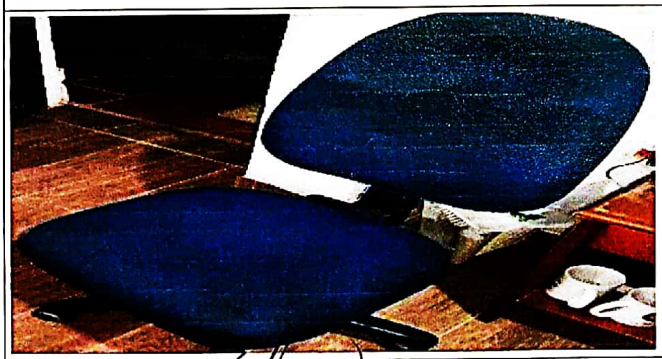
El respaldo muestra una leve inclinación permanente hacia un costado, producto de la fatiga en el sistema de sujeción o de un uso indebido. El mecanismo de ajuste de altura presenta falla mecánica; la silla no mantiene la posición deseada y desciende de forma repentina. Las ruedas giratorias presentan resistencia al desplazamiento y emiten ruidos al rodar, señal de desgaste en el sistema de rodamiento.

El mobiliario presenta fallas estructurales acumuladas, con desgaste avanzado en materiales y mecanismos. Se declara no funcional para uso continuo y se recomienda su retiro definitivo del área operativa.
