HOSPITAL CARDIOVASCULAR DE CUNDINAMARCA

HALLAZGOS DE INFRAESTRUCTURA		
Autoriza el estudio: HOSPITAL CARDIOVASCULAR DEL NIÑO DE CUNDINAMARCA	**Servicio: CUIDADO BASICO - INTERMEDIO - INTENSIVO NEONATAL**	**N° de Ficha: 001**
		Fecha: 24-09-2025

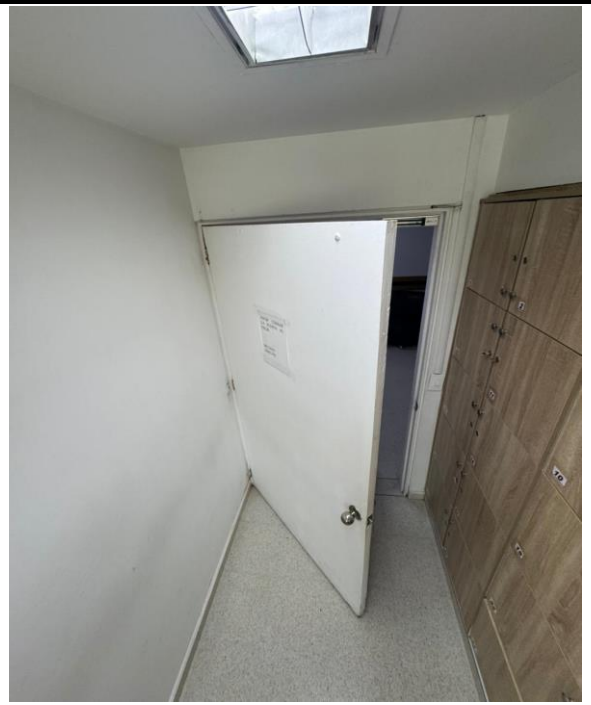
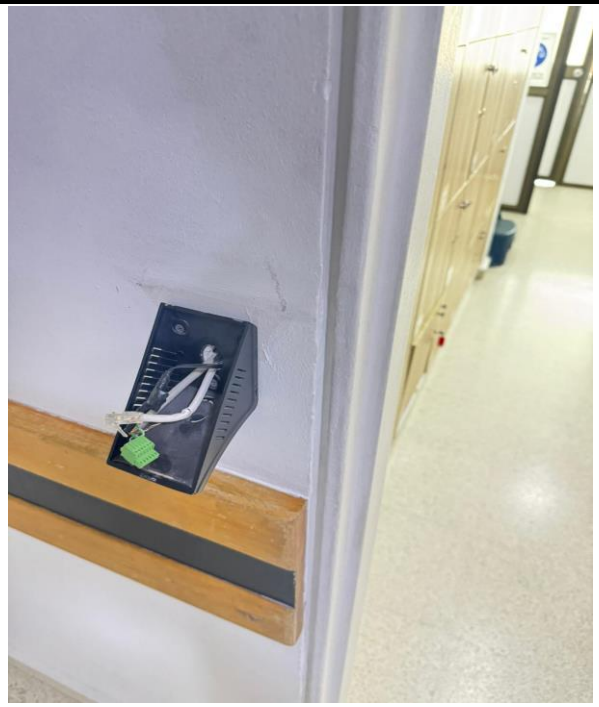
TIPO DE HALLAZGO:	
LOCALIZACIÓN	
INGRESO PASILLO VISITANTES	X

La puerta de acceso al pasillo se encuentra cerrada y es abierta para el ingreso de visitantes. Se sugiere la instalacion de brazo hidraulico para cierre automatico. El punto electrico debe ser re acondicionado o la anulacion total de la caja.

Apertura de Puerta sin cierre automatico, re acondicionado o anulacion de caja

GRADO	
BAJO	X
MEDIO	
ALTO

Los elementos estudiados carecen de mantenimiento.

PREVENCIÓN / INTERVENCIÓN		
ELIMINACIÓN CAUSA	**REPARACIÓN EFECTO**	**PREVENCIÓN**
Instalación de brazo hidraulico para cierre automatico de puerta y anulación de caja.	Al realizar estos cambios se subsanara esta anotación.	Se deben utilizar los materiales adecuados en las áreas de servicios todo como lo estipula la RESOLUCION 3100 DE 2019.

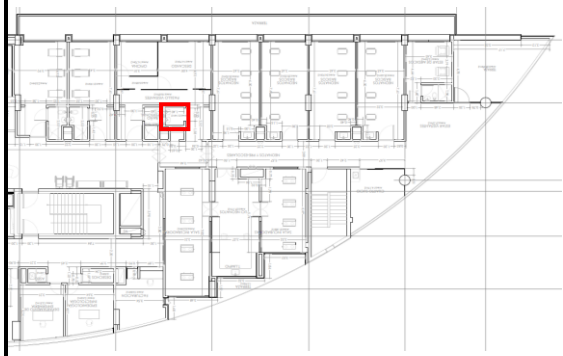
TIPO DE HALLAZGO:	
LOCALIZACIÓN	
LAVADO DE MANOS VISITANTES	**X**

Los techos presentan dilataciones o aperturas que causan entrada de contaminación. Todas las áreas carecen de aspersores, detector de humo.

Sistema implementado de techos modulares.

GRADO	
BAJO	
MEDIO	
ALTO	**X**

La instalación de materiales sin su correcta montura hace que queden partes sin sellar, dando cabida a almacenamiento de bacterias y generando a futuro, problemas en los pacientes.

PREVENCIÓN / INTERVENCIÓN		
ELIMINACIÓN CAUSA	**REPARACIÓN EFECTO**	**PREVENCIÓN**
Retiro y cambio de material o sellar bien las juntas, dilataciones y recubrimiento con pintura hospitalaria baja de olores.	Al realizar estos cambios se subsanara esta anotación.	Se deben utilizar los materiales adecuados en las áreas de servicios todo como lo estipula la RESOLUCION 3100 DE 2019.

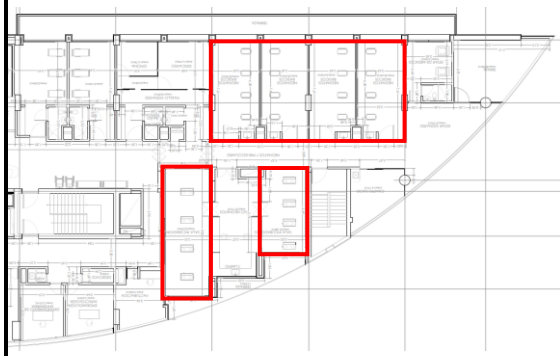
TIPO DE HALLAZGO:	
LOCALIZACIÓN	
SALA INCUBADORAS UCI - NEONATOS BASICOS	X

En los techos se encuentran varias Lamparas rectangulares de fluorescente fundidas, sin limpieza, otras sueltas generando riesgo de caida al personal de salud, pacientes y visitantes.

Lamparas de fluorescente con el fosforo agotado. Todas las áreas carecen de aspersores, detector de humo.

Carencia de mantenimiento Preventivo.

GRADO	
BAJO	
MEDIO	
ALTO	X

Se sugiere el cambio de lamparas rectangulares fluorescentes con su base y bombillo a lamparas en panel led hermetico para limitar el almacenamiento de particulas ultrafinas, finas y gruesas.

ELIMINACIÓN CAUSA	**REPARACIÓN EFECTO**	**PREVENCIÓN**
Cambio de lamparas rectangulares fluorescentes a luminarias en panel led.	Al realizar estos cambios se subsanara esta anotación.	Se deben utilizar los materiales adecuados en las áreas de servicios todo como lo estipula la RESOLUCION 3100 DE 2019.

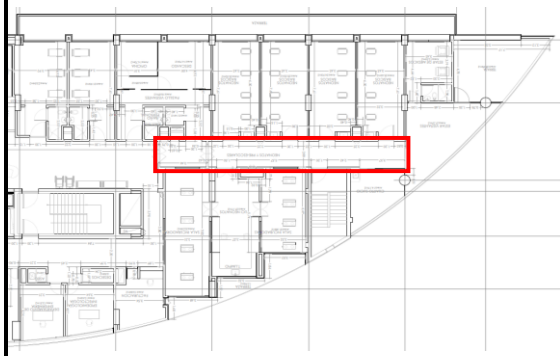
TIPO DE HALLAZGO:	
LOCALIZACIÓN	
PASILLO CUIDADO INTENSIVO NEONATOS	X

Los techos presentan dilataciones o aperturas que causan entrada de contaminación. Todas las áreas carecen de aspersores, detector de humo.

Sistema implementado de techos modulares.

GRADO	
BAJO	
MEDIO	
ALTO	X

La instalación de materiales sin su correcta montura hace que queden partes sin sellar, dando cabida a almacenamiento de bacterias y generando a futuro, problemas en los pacientes.

PREVENCIÓN / INTERVENCIÓN		
ELIMINACIÓN CAUSA	**REPARACIÓN EFECTO**	**PREVENCIÓN**
Retiro y cambio de material o sellar bien las juntas, dilataciones y recubrimiento con pintura hospitalaria baja de olores.	Al realizar estos cambios se subsanara esta anotación.	Se deben utilizar los materiales adecuados en las áreas de servicios todo como lo estipula la RESOLUCION 3100 DE 2019.

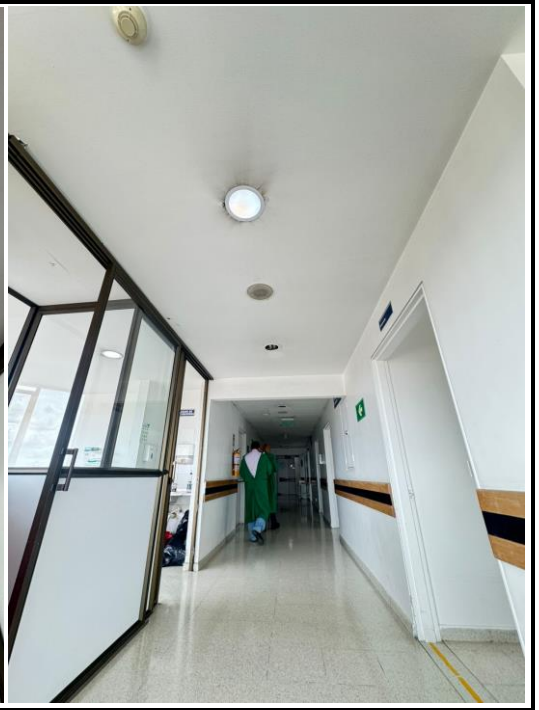
TIPO DE HALLAZGO:	
LOCALIZACIÓN	
ESTAR VISITANTES - PASILLO VISITANTES - PASILLO CUIDADO INTENSIVO NEONATOS	X

Lamparas con el fosforo agotado. Todas las áreas carecen de aspersores, detector de humo.

Carencia de mantenimiento Preventivo.

GRADO	
BAJO	
MEDIO	X
ALTO

Se encuentra la iluminación de las salas ya desgastadas (Agotado el fosforo). Se colocan amarillas generando un esfuerzo ocular en los trabajadores. Las dilataciones entre enchape y enchape carecen de boquilla.

PREVENCIÓN / INTERVENCIÓN		
ELIMINACIÓN CAUSA	**REPARACIÓN EFECTO**	**PREVENCIÓN**
Cambio de las luminarias, Emboquillado de dilataciones en enchape.	Al realizar estos cambios se subsanara esta anotación.	Se deben utilizar los materiales adecuados en las áreas de servicios todo como lo estipula la RESOLUCION 3100 DE 2019.

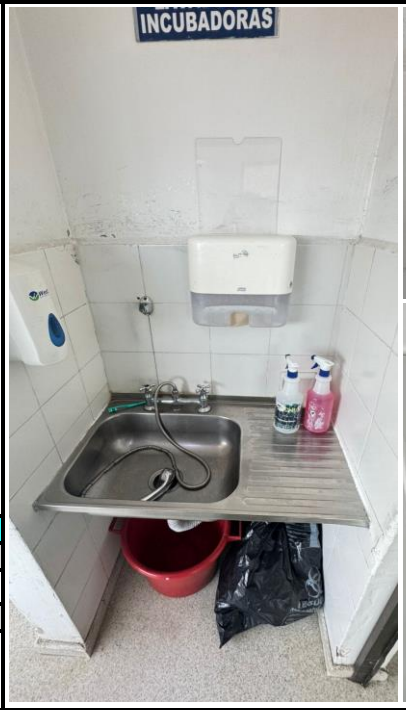
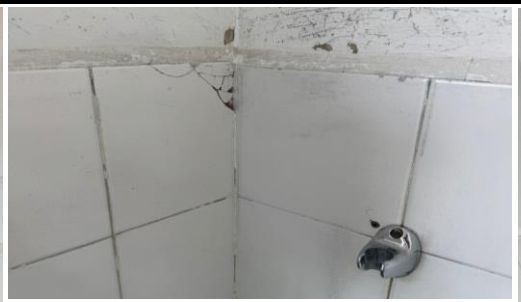
TIPO DE HALLAZGO:	
LOCALIZACIÓN	
NEONATOS BASICOS - CUARTO SUCIO	X

Se observan chazos de instalaciones anteriores, el enchape se encuentra roto y el piso cuenta con perforaciones para pedal del lavamanos.

Se evidencian perforaciones en las baldosas, mal estado de pintura en la pared, perforaciones en piso sin sellar.

Desgaste en las baldosas y piso.

GRADO	
BAJO	
MEDIO	
ALTO	X

Los elementos estudiados carecen de mantenimiento correctivo, generando espacios para la generación de bacterias.

ELIMINACIÓN CAUSA	**REPARACIÓN EFECTO**	**PREVENCIÓN**
Cambio de baldosas en paredes, cuando la perforación este al centro de la baldosa, al esta en las juntas se debe retirar el chazo y proceder a masillar y pintar. El piso afectado debe ser cambiado.	Al realizar estos cambios se subsanara esta anotación.	Se deben utilizar los materiales adecuados en las áreas de servicios todo como lo estipula la RESOLUCION 3100 DE 2019.

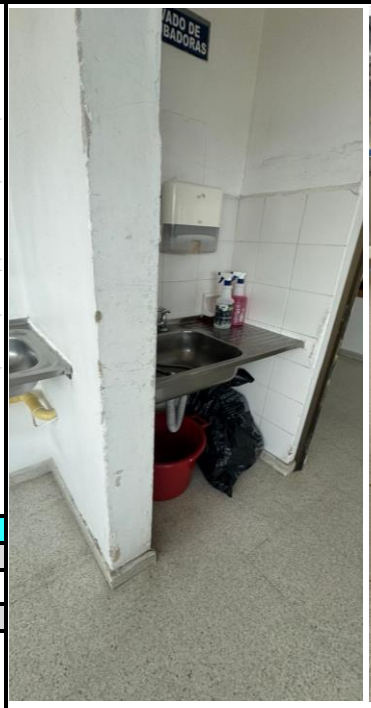
TIPO DE HALLAZGO:	
LOCALIZACIÓN	
PASILLO CUID INT NEONATOS-CUARTO SUCIO	X

Se observa desgaste en las esquinas de los muros, ya sea por falta de protcción, falta de mantenimineto correctivo o mala manipulación de objetos durante su traslado.

Se observa desgaste en las esquinas de los muros de areas de intervención, areas de limpieza y areas de circulación.

Falta de protección y mala manipulación de objetos durante su traslado.

GRADO	
BAJO	X
MEDIO	
ALTO

ELIMINACIÓN CAUSA	**REPARACIÓN EFECTO**	**PREVENCIÓN**
Instalación de esquineros dependiendo del nivel de trafico: Alto, de preferencia metalicos y anclados a muro, medio en caucho de impacto y bajo en pvc,	Al realizar estos cambios se subsanara esta anotación.	Se deben utilizar los materiales adecuados en las áreas de servicios todo como lo estipula la RESOLUCION 3100 DE 2019.

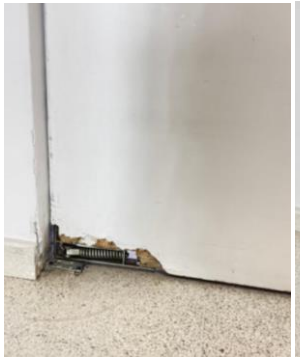
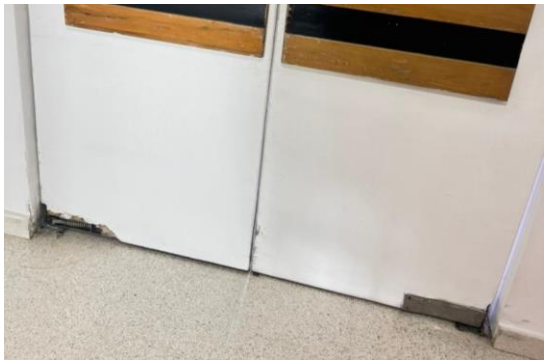
TIPO DE HALLAZGO:	
LOCALIZACIÓN	
INGRESO PASILLO CUIDADO INTENSIVO NEONATAL	X

Puertas con exposición de madera y ausencia de tapas en acero inoxidable para bisagra tipo vaiven.

Carencia de mantenimiento Preventivo.

GRADO	
BAJO	
MEDIO	
ALTO	X

Cambio de puertas en madera por puerta en material de aluminio y vidrio.

ELIMINACIÓN CAUSA	**REPARACIÓN EFECTO**	**PREVENCIÓN**
Cambio de puertas en madera por puertas en material de aluminio y vidrio de seguridad, con su respectivo guarda camilla.	Al realizar estos cambios se subsanara esta anotación.	Se deben utilizar los materiales adecuados en las áreas de servicios todo como lo estipula la RESOLUCION 3100 DE 2019.

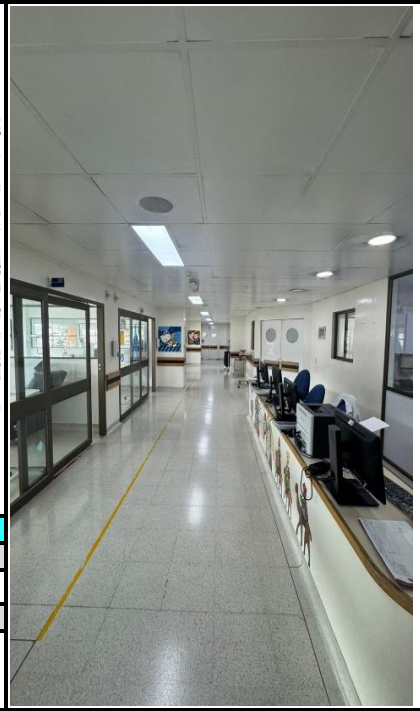
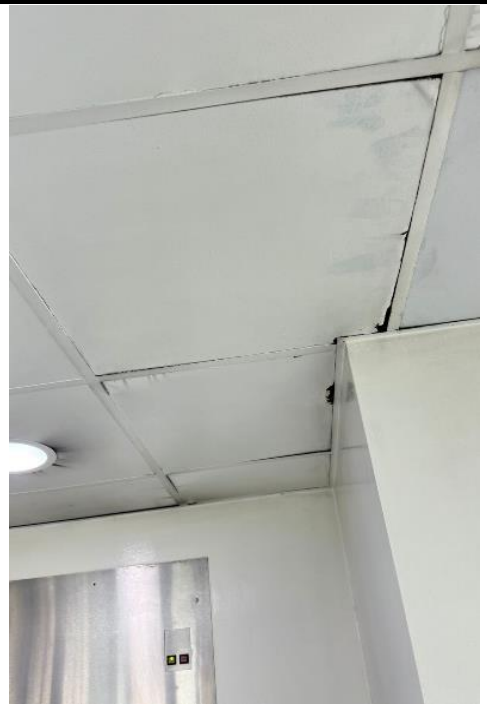
TIPO DE HALLAZGO:	
LOCALIZACIÓN	
PASILLO UNID CUIDADOS INTEN PEDIATRICA	X

Se evidencia superficie discontinua entre paredes y techo, falta de mantenimiento preventivo en techo modular. Luces led deben ser cambiadas. Todas las áreas carecen de aspersores, detector de humo.

Se debe cambiar el techo modular por cielo raso en yeso con pintura alta asepcia o en PVC.

GRADO	
BAJO	
MEDIO	
ALTO	X

Los elementos estudiados carecen de mantenimiento preventivo.

PREVENCIÓN / INTERVENCIÓN		
ELIMINACIÓN CAUSA	**REPARACIÓN EFECTO**	**PREVENCIÓN**
Cambio de techo modular, la superficie debe ser continua con las paredes para facilitar su limpieza y prevenir el desarrollo microbiologico, cambio de lamparas en mal estado.	Al realizar estos cambios se subsanara esta anotación.	Se deben utilizar los materiales adecuados en las áreas de servicios todo como lo estipula la RESOLUCION 3100 DE 2019.

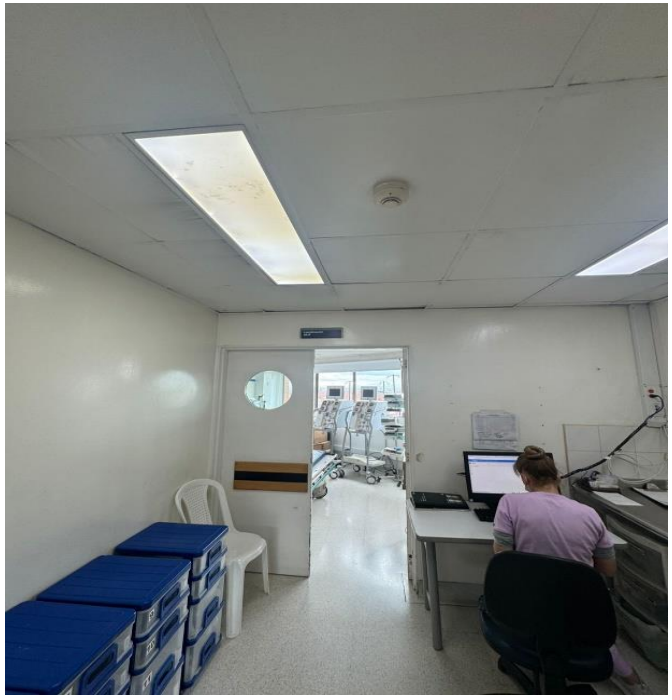
TIPO DE HALLAZGO:	
LOCALIZACIÓN	
TRABAJO SUCIO	**X**

Lampara en panel led rectangular en mal estado y superficies con huecos en paredes.

Se observa lampara rectangular led con el fosforo agotado, se evidencian huecos en paredes donde aparantemente habian entrepaños o repisas para soporte de documentos e implementos.

Desgaste de material por uso de tiempo prolongado.

GRADO	
BAJO	
MEDIO	**X**
ALTO

Falta de mantenimiento preventivo.

ELIMINACIÓN CAUSA	**REPARACIÓN EFECTO**	**PREVENCIÓN**
Cambio de lampara led, resane de huecos y pintura general del espacio con pintura de alta asepsia.	Al realizar estos cambios se subsanara esta anotación.	Se deben utilizar los materiales adecuados en las áreas de servicios todo como lo estipula la RESOLUCION 3100 DE 2019.
