ORDEN DE TRABAJO

IDENTIFICACIÓN DEL EQUIPO			
Entidad	HOSPITAL CARDIOVASCULAR DE CUNDINAMARCA	**Sede**	PRINCIPAL
Usuario:	EDGAR SEPULVEDA MARQUEZ	**Ubicación:**	HOSPITAL CARDIOVASCULAR DE CUNDINAMARCA / PRINCIPAL
Fecha solicitud:	2025-09-24 08:10:38	**Causa falla:**	No aplica
Dirección cliente:	Soacha, Principal		
Solicitante:	VISISTA BOMBEROS

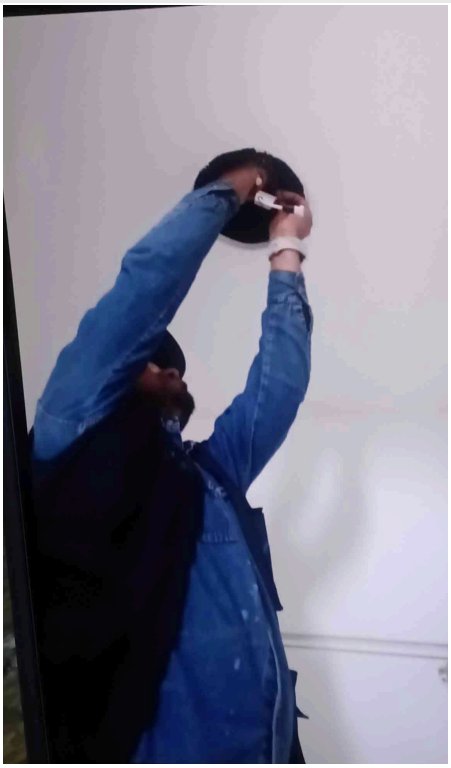
Imagen 1

REVISION DE ALUMBRADO GENERAL ESCALRERAS ,

Se hace inspección alumbrado escaleras de emergencia Se prueban sensores encendido s/n Se cambian 4 panel Led 18w

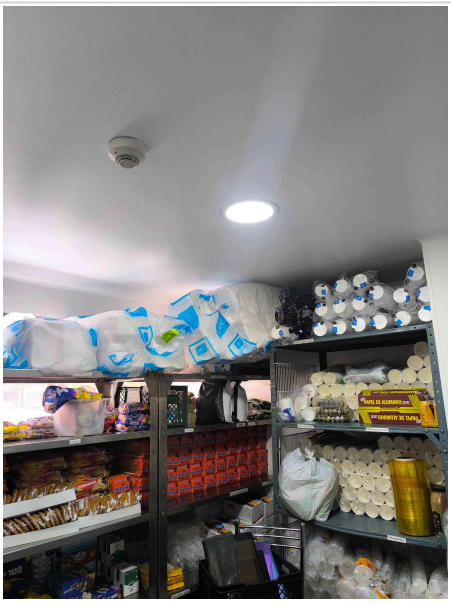
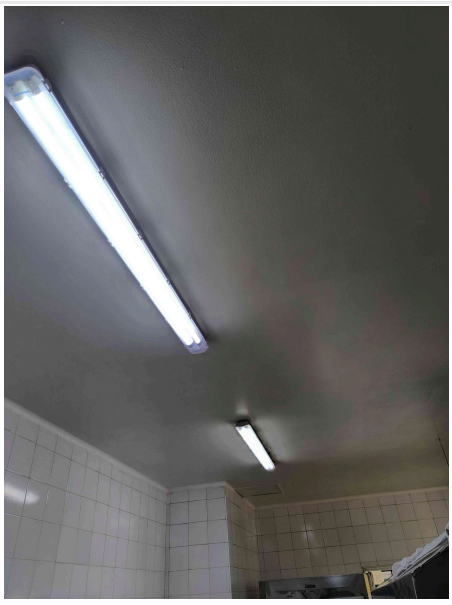
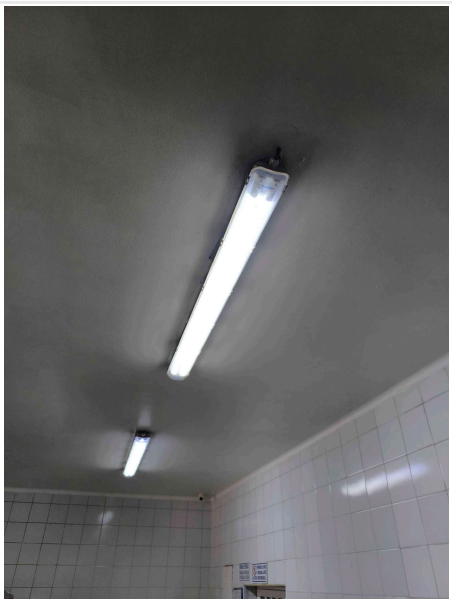
REVIOSN DE ALUMBRADO AREA DE COCINA Y ALIMENTOS

Se realiza cambio de lampara redonda en bodega de cafetería, y se arreglan lamparas en área de producción cocina por cableado al vista
