REF: **CONCURSO DE MÉRITOS ABIERTO VJ-VEJ-CM-005-2022. MODULO 1** "INTERVENTORÍA INTEGRAL QUE INCLUYE, PERO NO SE LIMITA A: LA INTERVENTORÍA TÉCNICA, ECONÓMICA, FINANCIERA, CONTABLE, JURÍDICA, SOCIAL, PREDIAL, AMBIENTAL, ADMINISTRATIVA, DE SEGUROS, RIESGOS, OPERATIVA, MANTENIMIENTO, ADMINISTRATIVA DE AFORO Y RECAUDO Y DE GESTIÓN DE CALIDAD AL CONTRATO DE CONCESIÓN DEL CORREDOR SABANA DE TORRES – CURUMANÍ."

Asunto: Entrega informe mensual No. 32 de interventoría – mes de Julio de 2025

I - M -TOJR– 32– R0 – TI

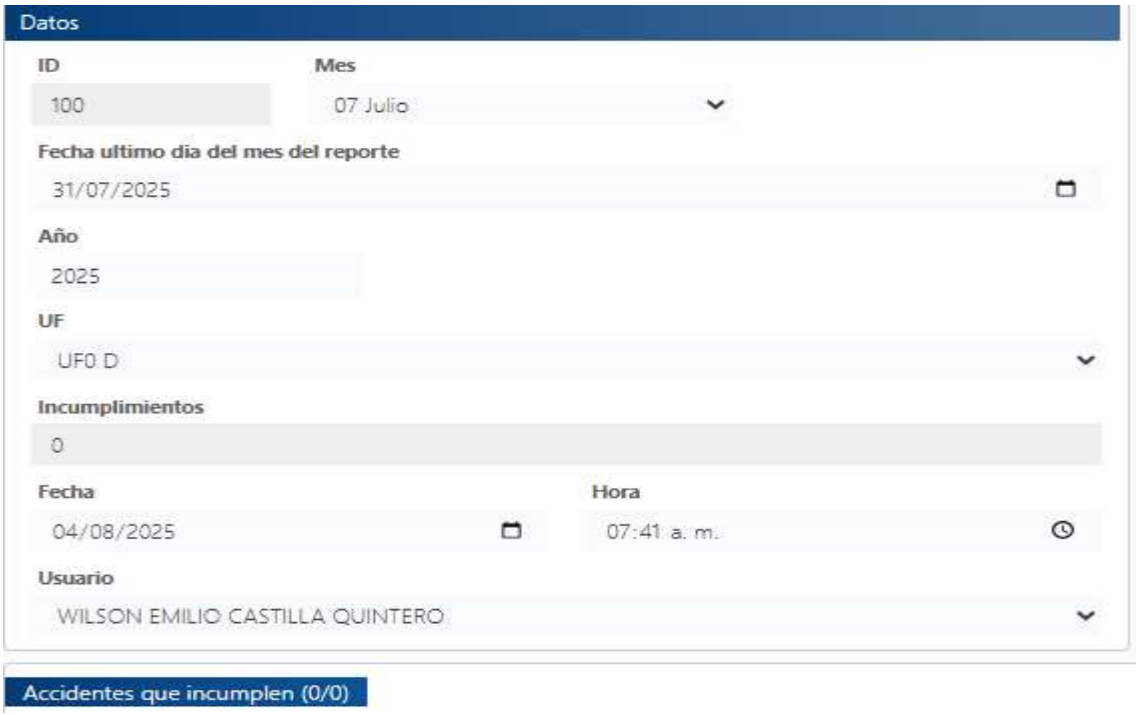
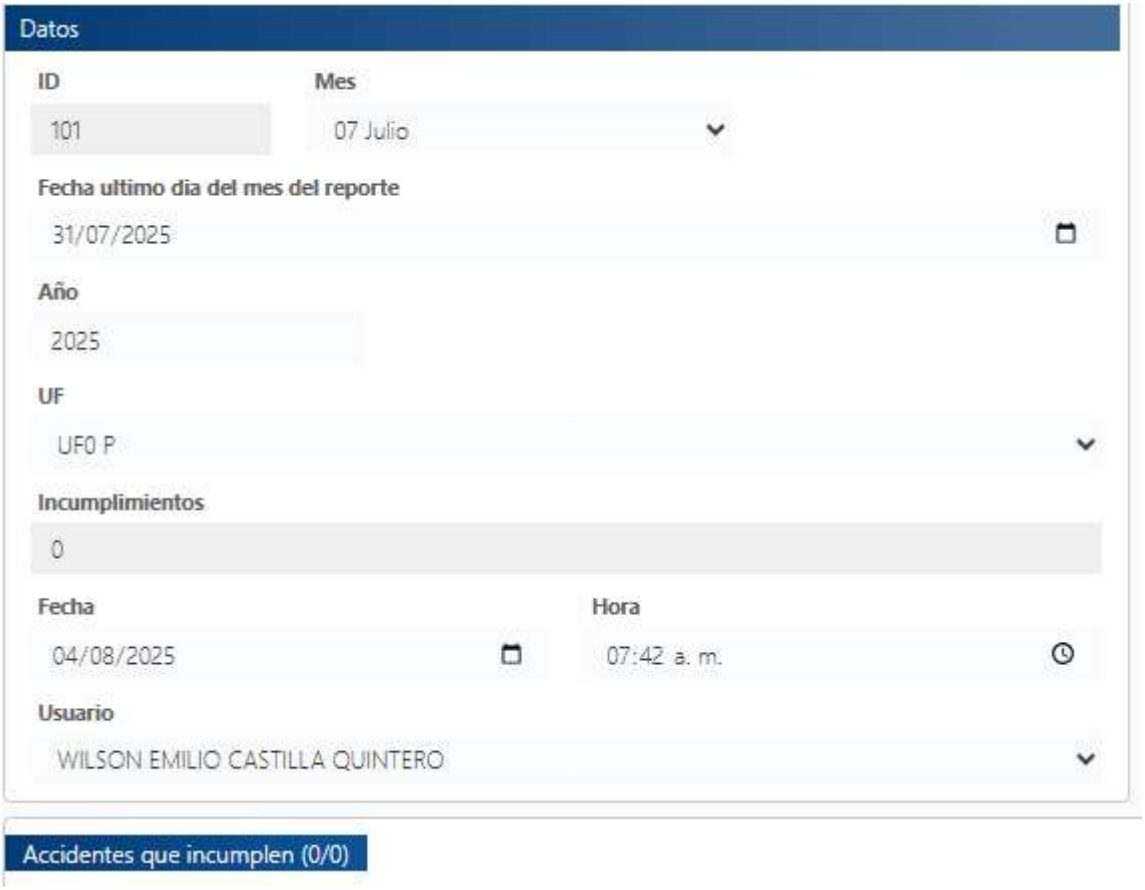
Se realizó la medición del indicador por parte de esta interventoría en la cual se obtuvo como resultado el cumplimiento del indicador O5: Tiempo de Atención de Accidentes.

Por lo anterior esta interventoría indica que el indicador Tiempo de Atención de accidentes y Emergencias (O5): **CUMPLE** con las condiciones descritas en la Tabla 3 del Apéndice Técnico 4 de la UF0D, UF0T Y UF0P correspondiente al mes de julio 2025.

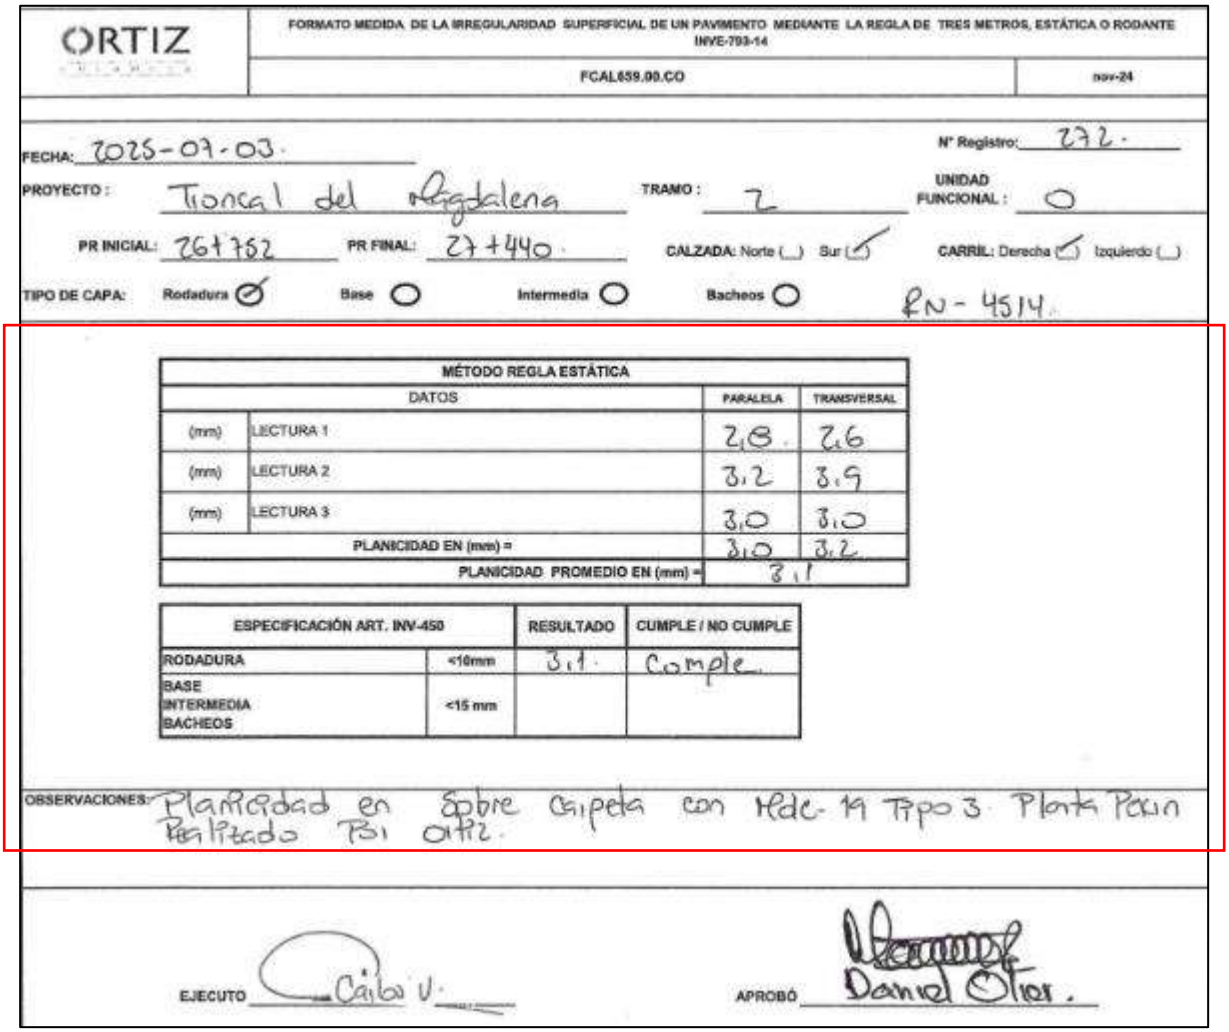
Por otra parte, la Sociedad Concesionaria Autopista del Rio Grande, realiza la revisión de las irregularidades superficiales sobre la sobre carpeta instalada con mezcla asfáltica MDC19 cemento

asfáltico modificado tipo III + 0.5% de promotor de adherencia, con el ensayo de la medida de la irregularidad superficial de un pavimento mediante la regla de tres metros, estática o rodante INV E-793-13, del cual obtiene resultados satisfactorios en los tramos verificados, según la comprobación de Interventoría (recuadro en rojo), tal como se ilustra en la siguiente imagen:

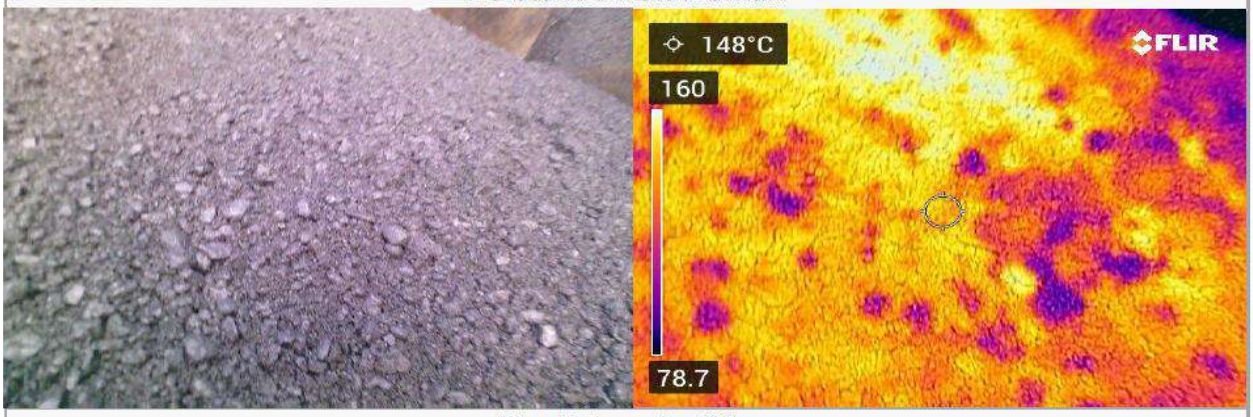
Mezcla asfáltica en tolva de la finisher

Extensión de mezcla asfáltica

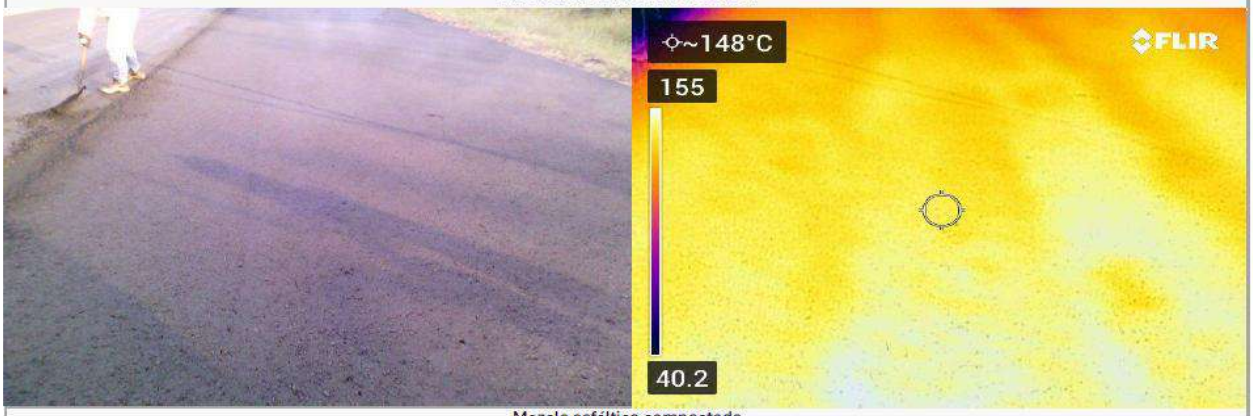
Mezcla asfáltica compactada

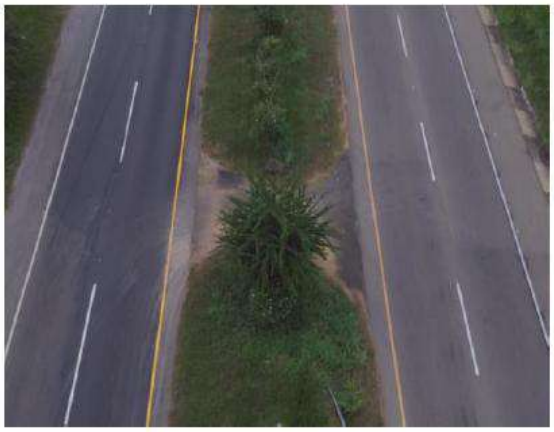
Además de la información proporcionada por el Concesionario, la Interventoría llevó a cabo una revisión detallada de la implementación actual del Plan de Manejo de Tráfico (PMT). Como parte de este proceso, se realizó un video dron, el cual permitió obtener una visión integral de las condiciones existentes en la zona de intervención. A partir del análisis del material recopilado, se identificaron las siguientes observaciones:

- En el video se observa que la zona de obra se encuentra en un tramo recto, se deberá verificar la velocidad de operación del tramo y así determinar si la señal de 50 Km/h, cumple con las distancias y parámetros establecidos para tal fin, (reducciones de velocidades en intervalos de 20 km)

- Para una velocidad de 50 km/h revisar la longitud mínima requerida para la transición en la eliminación de un carril.

- Es importante tener en cuenta la distancia mínima de frenado para garantizar que un vehículo pueda generar una maniobra de evasión antes de llegar a los maletines dispuestos para el cierre.

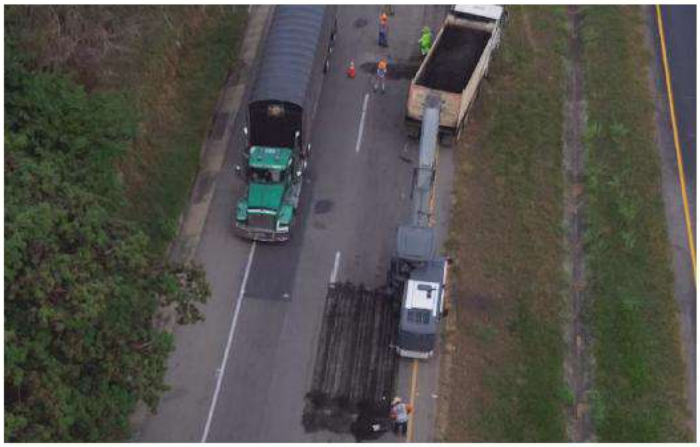
- El cierre propuesto es de más de un carril de acuerdo con la siguiente imagen, obligando a los vehículos a circular por la berma, condición que aumenta los riesgos de siniestralidad para los vehículos motorizados e incluso maniobras de sobre paso de motociclistas.

- Revisar si los elementos de segregación de la zona de trabajo y la franja de circulación vehicular ofrece las condiciones mínimas para proteger a los trabajadores que se encuentran en la vía.

- Se debe verificar la Inter distancia de los elementos de segregación (conos) dado que en las imágenes se evidencia que quedan expuestas las zonas de trabajo.

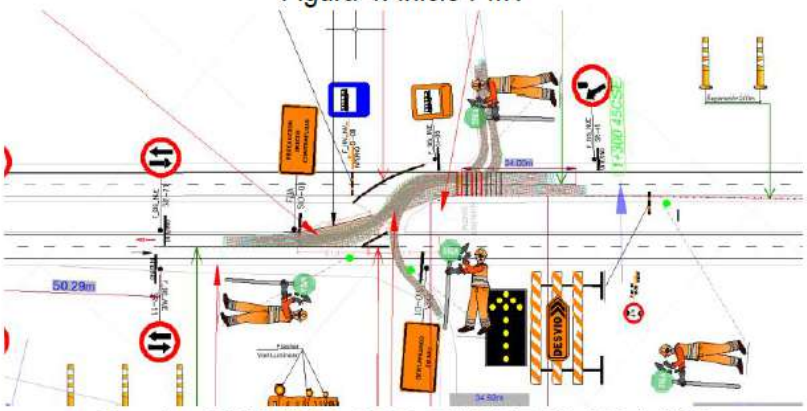
Figura 4. Inicio PMT

- La zona propuesta para la zona de transición de inicio del PMT está siendo afectado por muchos movimientos como son, zona de paradero, ingreso y salida a una bocacalle; no se evidencia una adecuada transición para pasar de dos carriles (calzada) a un solo carril (separador central, lo que genera un alto riesgo de siniestralidad. Se sugiere se evalué la posibilidad de llegar a la zona de transición antes de la intersección con la bocacalle, al igual que mover el paradero provisional antes de la bocacalle.

- No se está generando una transición adecuada para la reducción de velocidad previo al inicio del PMT.

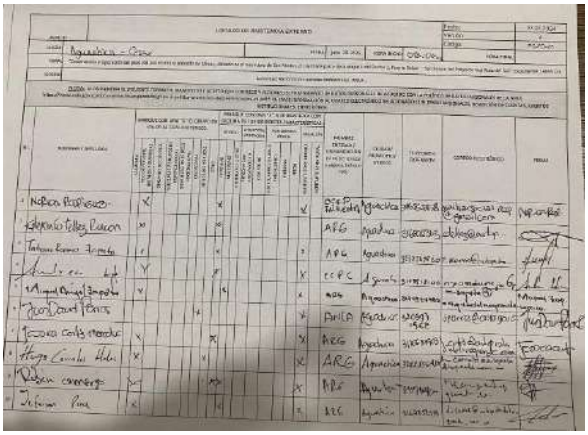
Fotografía 107. Seguimiento ANLA Expediente LAM9403 Tramo Recto

Para el período la ANLA realizó visita de seguimiento a los Expedientes: LAM 5723 Variante Minas los días 22 y 23 de julio de 2025.

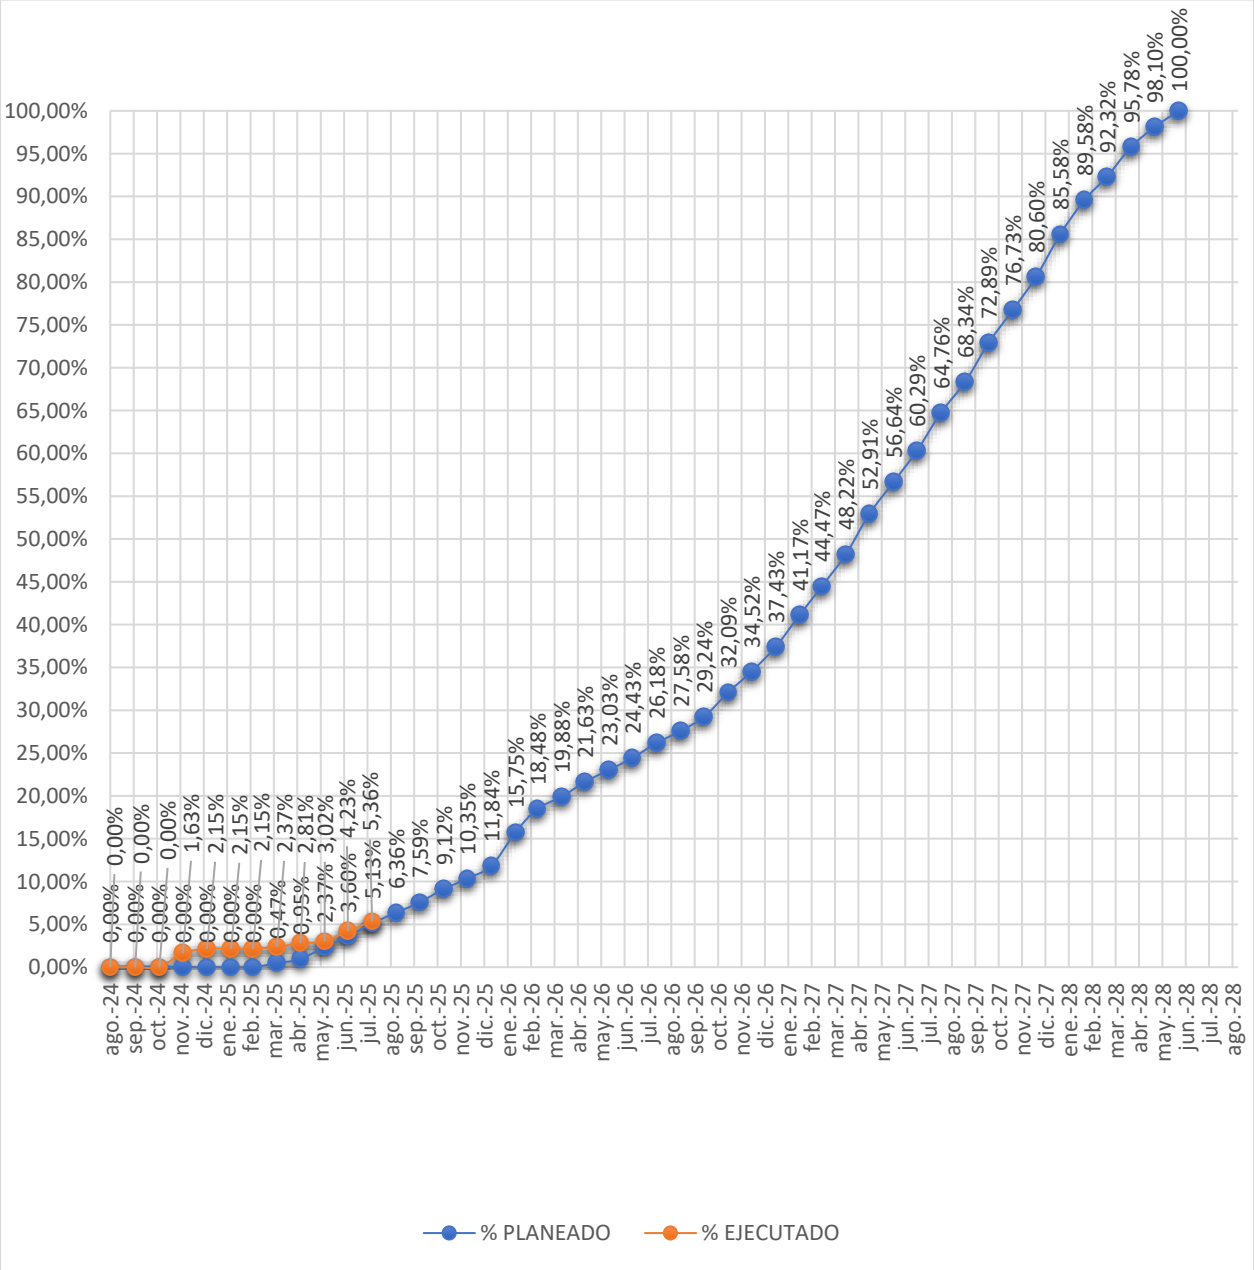
4.1.3 Grafica de Avance General UF1

Durante el presente periodo, los frentes de movimiento de tierra y de estructura de pavimento se han visto afectados por desacuerdos laborales y tarifarios entre el concesionario y el gremio de volqueteros del sector. Como consecuencia, todas las actividades que implican transporte se encuentran paralizadas a la fecha de cierre del presente informe. No obstante, los porcentajes de obra ejecutada se mantienen por encima de lo planificado, lo que evidencia un avance positivo en la ejecución general de esta Unidad Funcional.

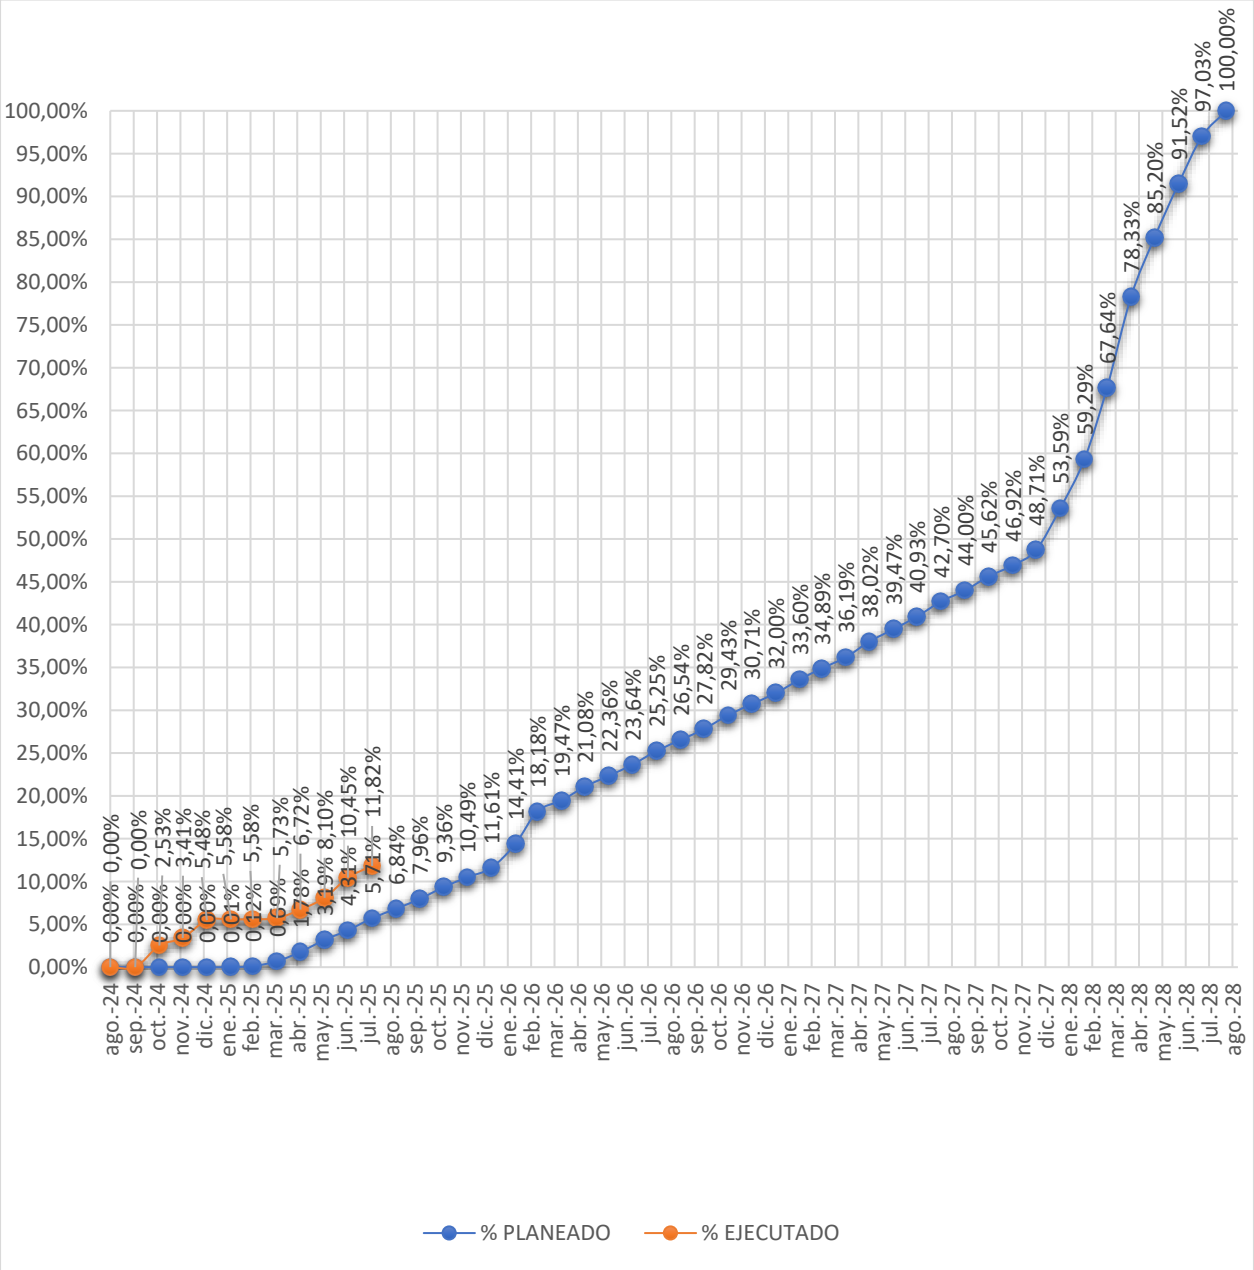
4.2.3 Grafica de Avance General UF2

Durante los últimos 10 días del mes, los frentes de movimiento de tierra y de estructura de pavimento se han visto afectados por desacuerdos laborales y tarifarios entre el concesionario y el gremio de volqueteros del sector. Como consecuencia, todas las actividades que implican transporte se encuentran paralizadas a la fecha de cierre del presente informe. No obstante, los porcentajes de obra ejecutada se mantienen por encima de lo planificado, lo que evidencia un avance positivo en la ejecución general de esta Unidad Funcional.

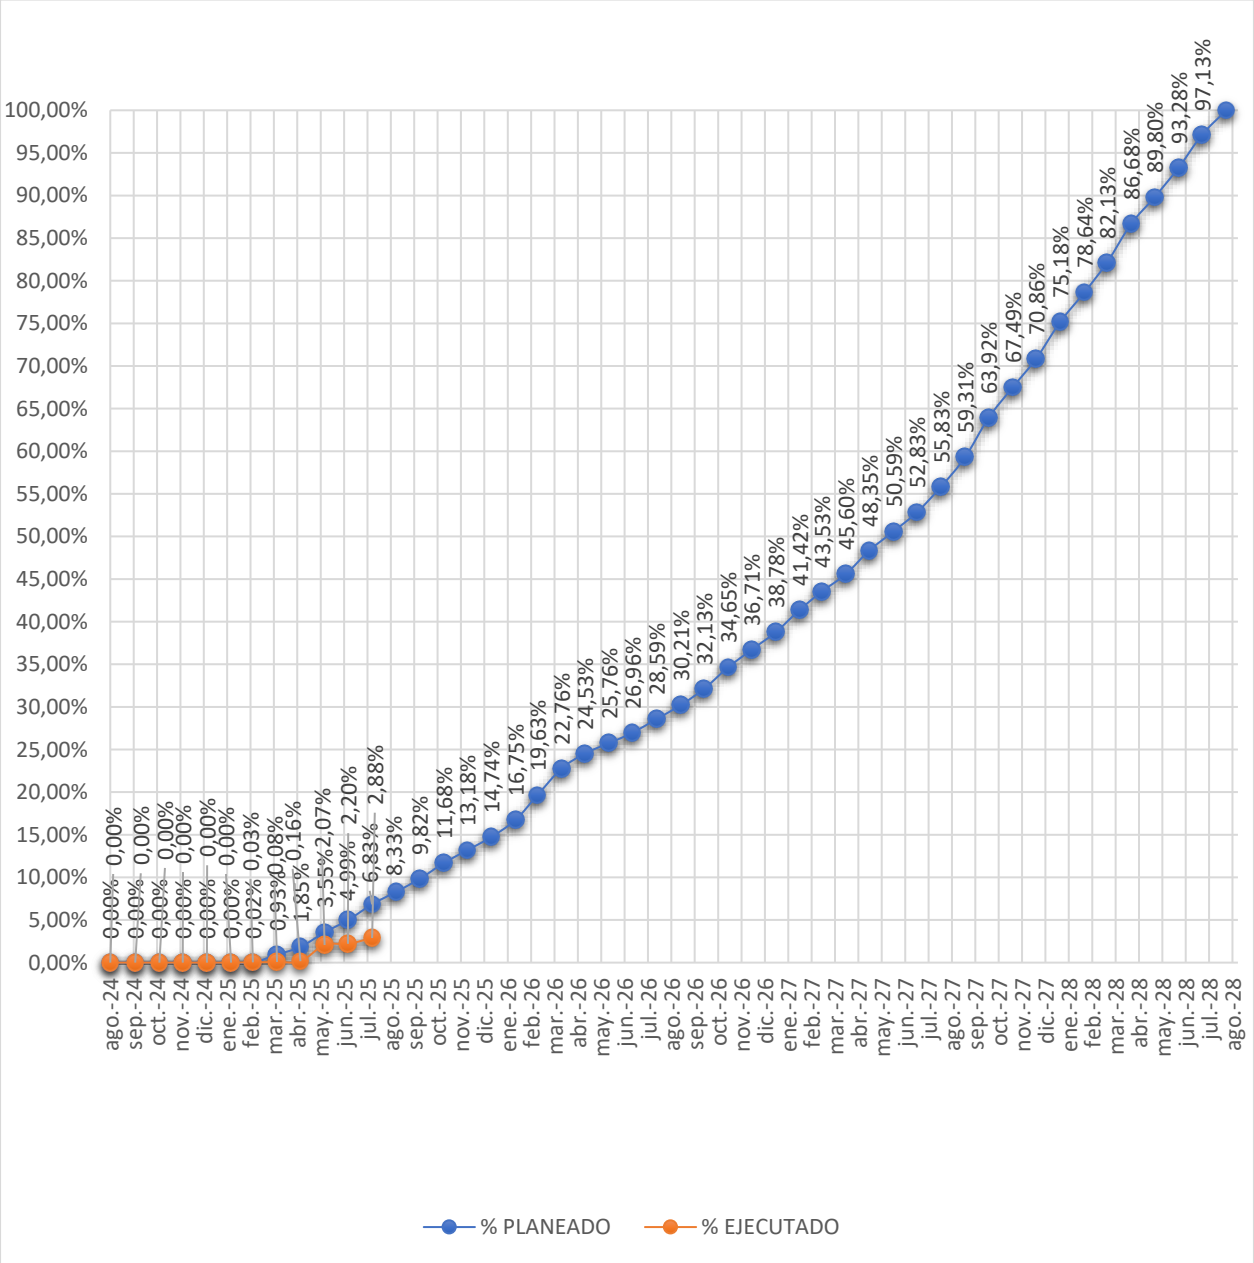
4.3.3 Grafica de Avance General UF3

Se ejecutaron trabajos de excavación, conformación de terraplenes e instalación de material de base y excavaciones varias en puentes peatonales. No obstante, persiste el retraso en el avance general de la Unidad Funcional, situación que requiere atención prioritaria para mitigar posibles impactos sobre el cronograma.

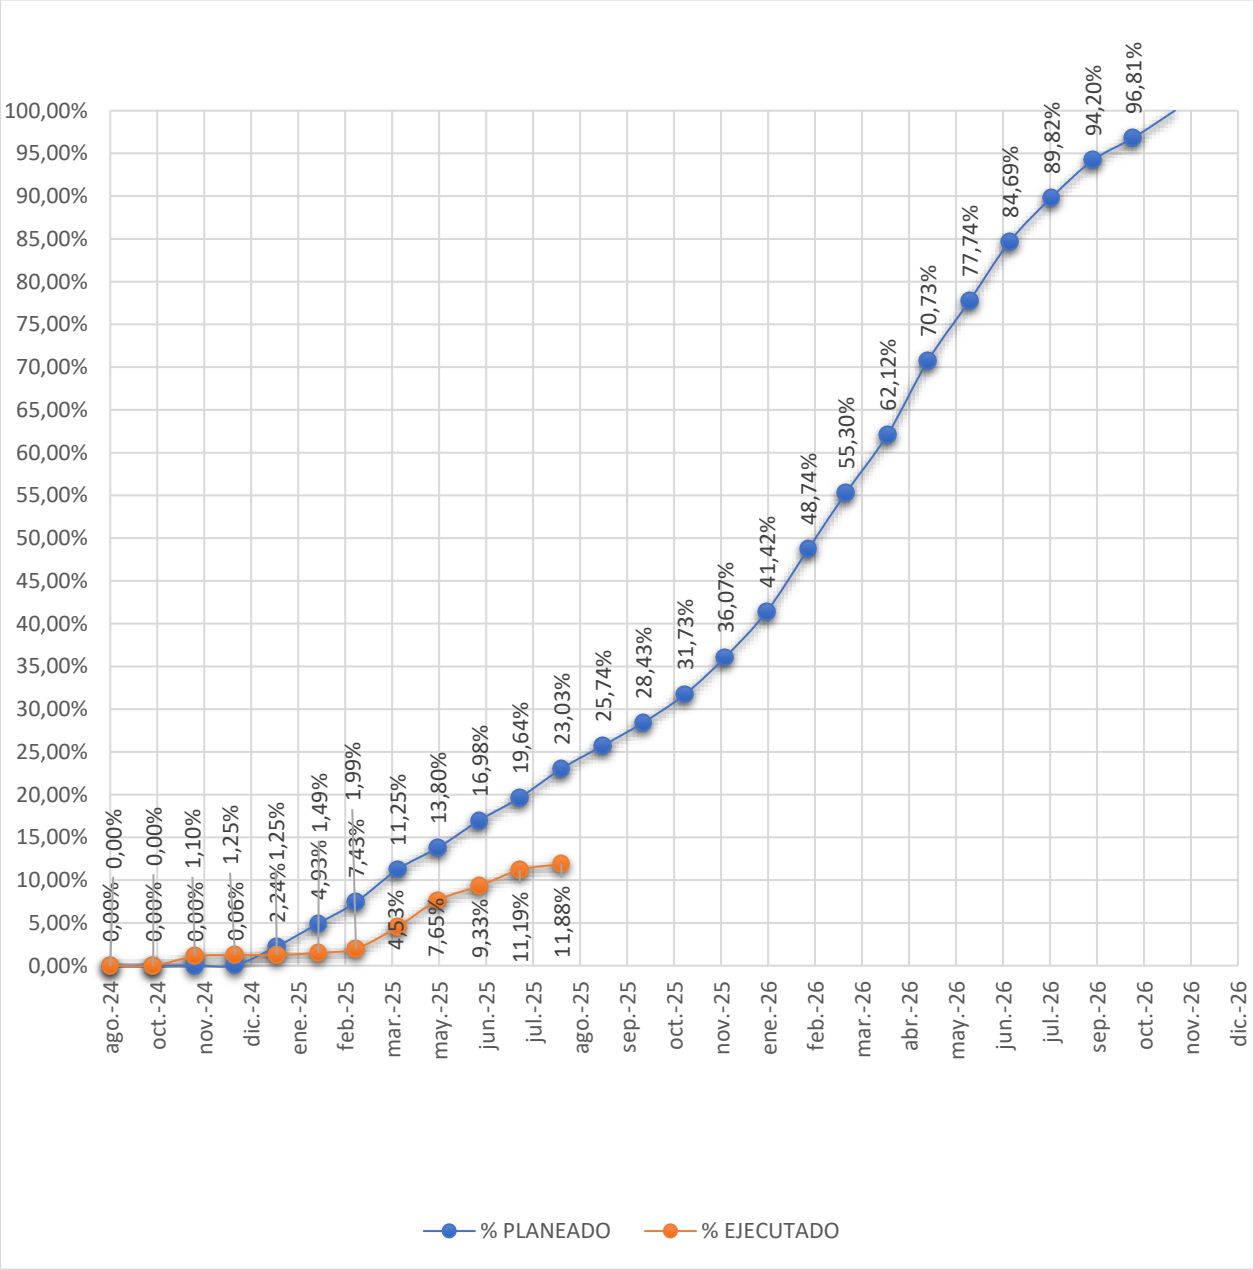
4.4.3 Grafica de Avance General UF4

Durante el periodo reportado, los frentes de movimiento de tierra registraron avances intermitentes debido a desacuerdos laborales y tarifarios con el gremio de volqueteros, lo que ha paralizado temporalmente las actividades de transporte. En el frente de puentes vehiculares, la ausencia de la piloteadora ha impedido iniciar las excavaciones. El avance acumulado de obra se mantiene por debajo de lo planificado, reflejando un desempeño general negativo en esta Unidad Funcional.

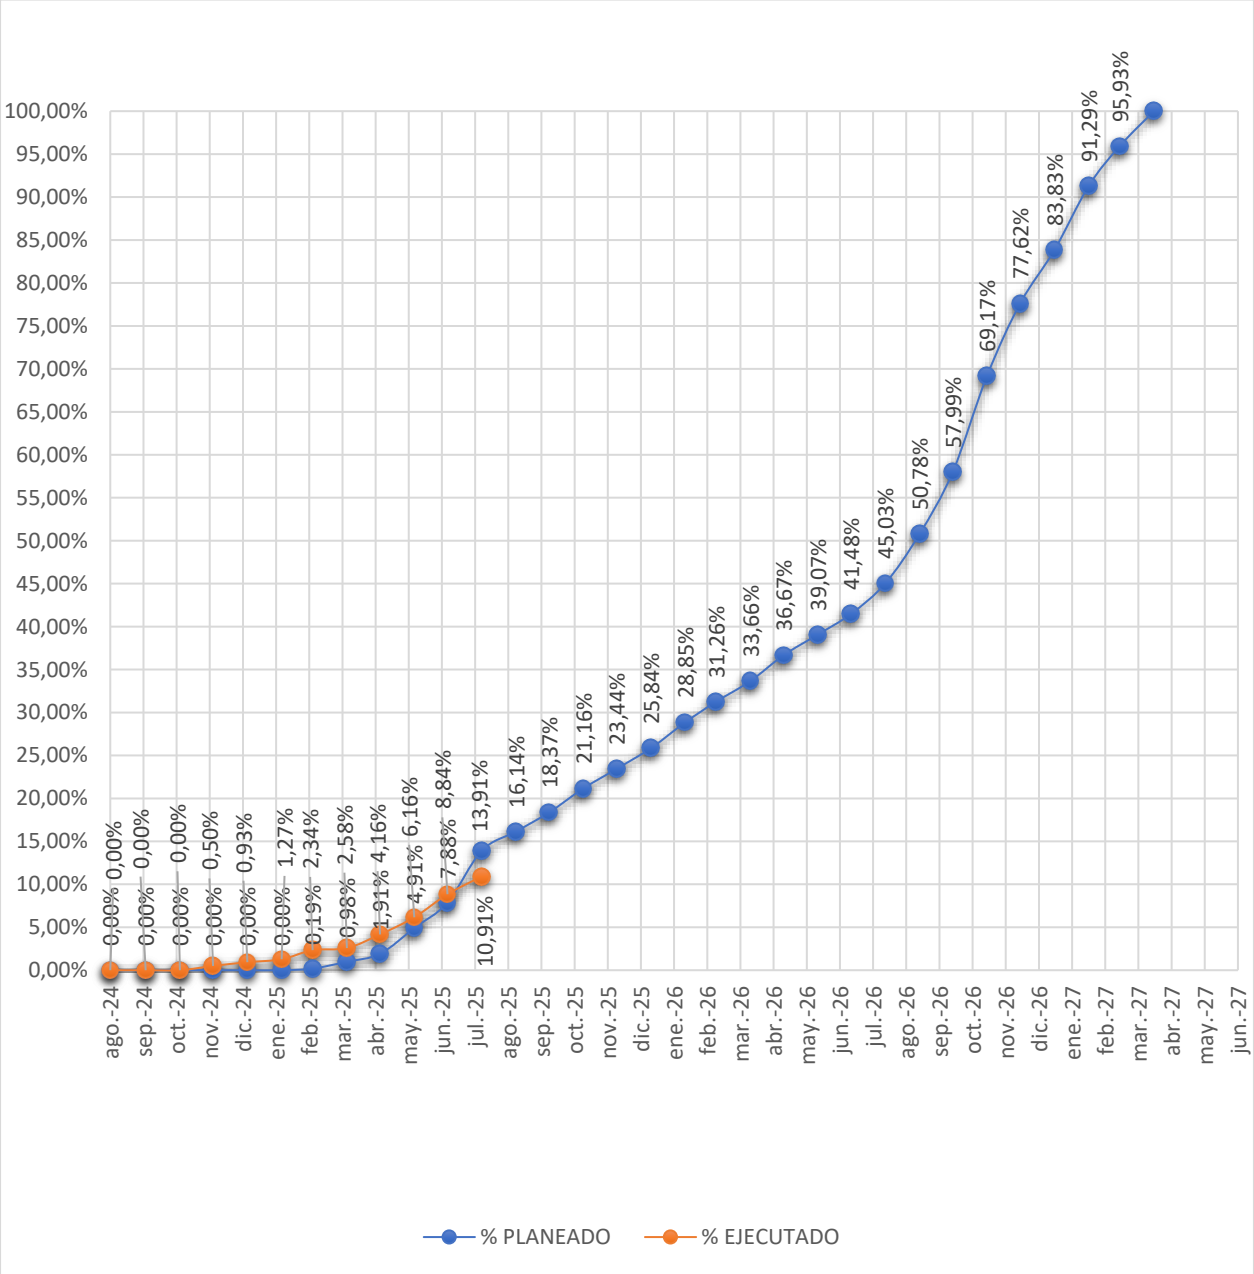
4.5.3 Grafica de Avance General UF5

Durante el presente mes, en la Unidad Funcional se han mantenido activos los frentes de obra correspondientes a movimientos de tierra y obras transversales; sin embargo, su rendimiento ha disminuido significativamente debido a los inconvenientes laborales que persisten entre el Concesionario y el gremio transportador de la zona. En cuanto al frente de puentes vehiculares, se finalizó el corte y figurado de acero para las canastillas de los pilotes. No obstante, ya se empieza a evidenciar un atraso en la ejecución de esta Unidad Funcional.

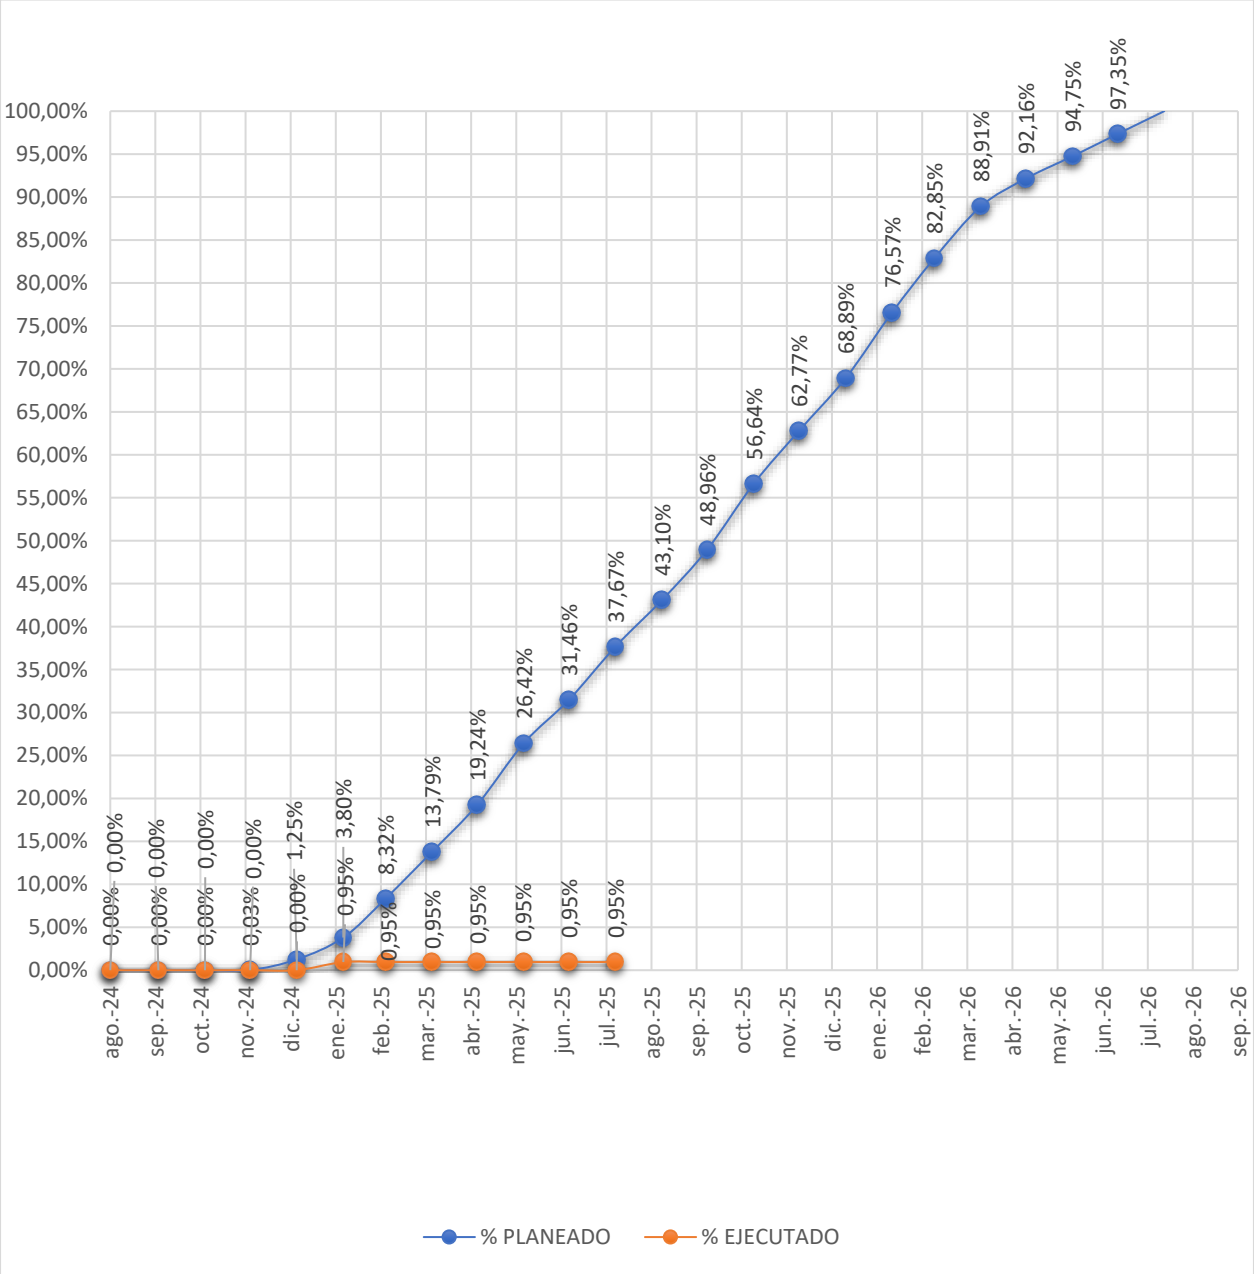
4.6.3 Grafica de Avance General UF6 (Variante La Mata)

De los 11 meses transcurridos desde el inicio de la fase de construcción en esta variante, solo se ha trabajado de manera efectiva durante un periodo. El concesionario argumenta que aún no se ha logrado conciliar con la comunidad del corregimiento, situación que ha impedido el desarrollo continuo de las actividades. Esta problemática ya ha generado retrasos significativos, los cuales superan el 36,72 % respecto al cronograma establecido.

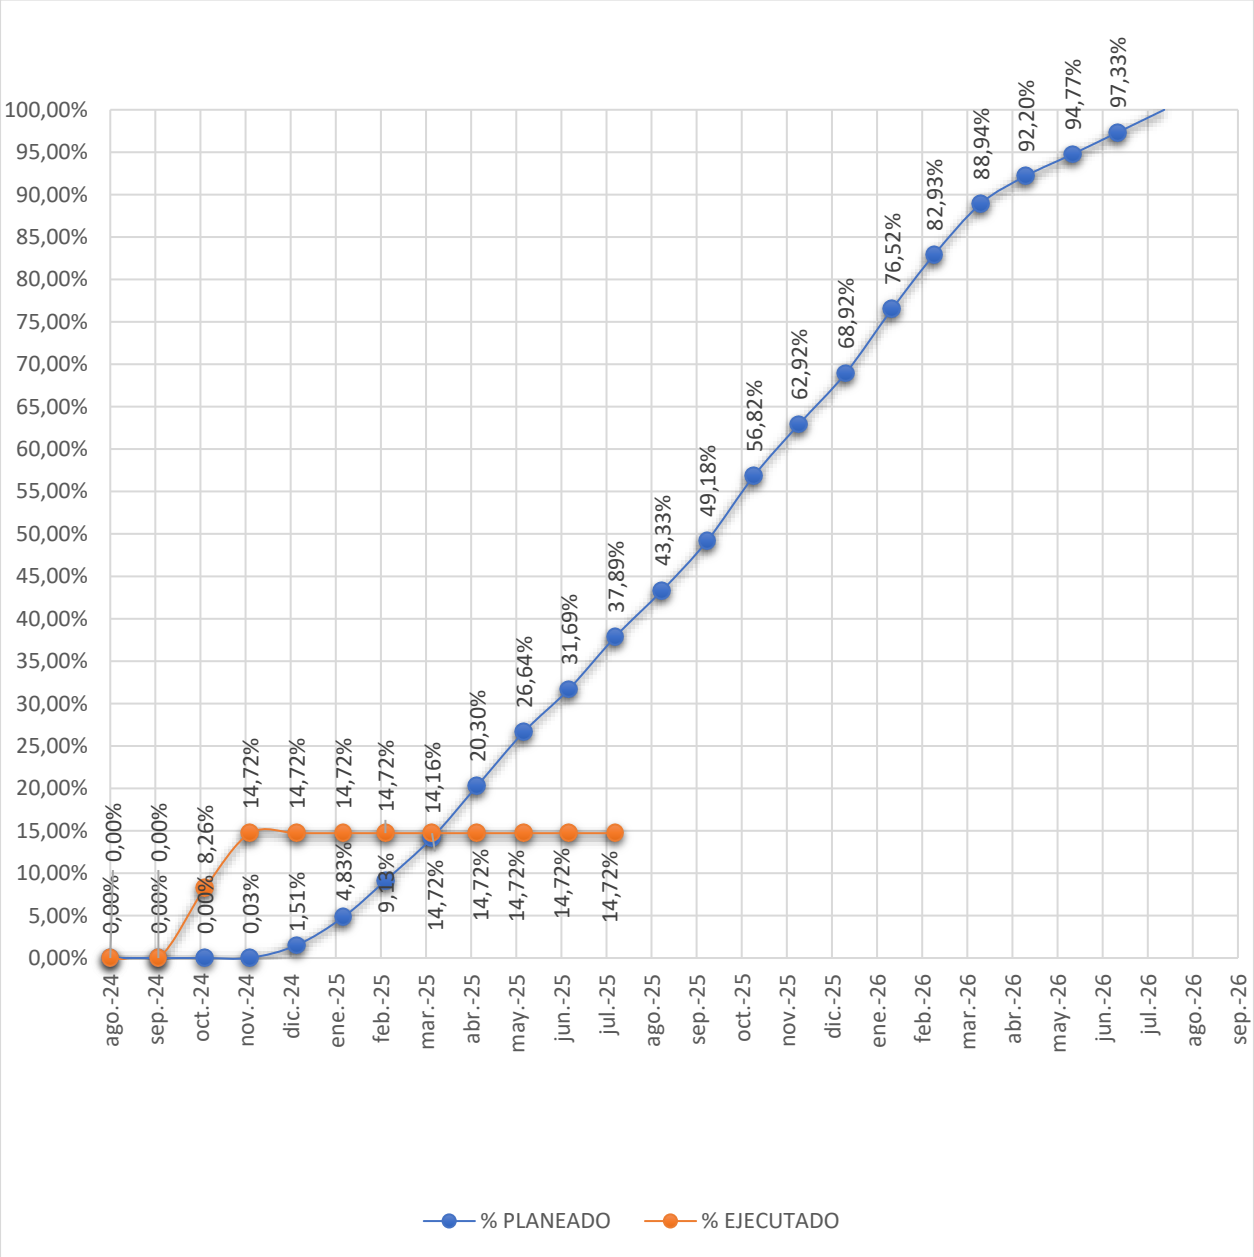
4.7.3 Grafica de Avance General UF6 (Variante Pelaya)

De los 11 meses transcurridos desde el inicio de la fase de construcción en esta variante, solo se ha trabajado de manera efectiva durante dos periodos. Actualmente, la variante presenta inconvenientes de orden público, razón por la cual el Concesionario ha optado por retirar la maquinaria del sector hasta que las condiciones permitan retomar las actividades de manera segura y continua.

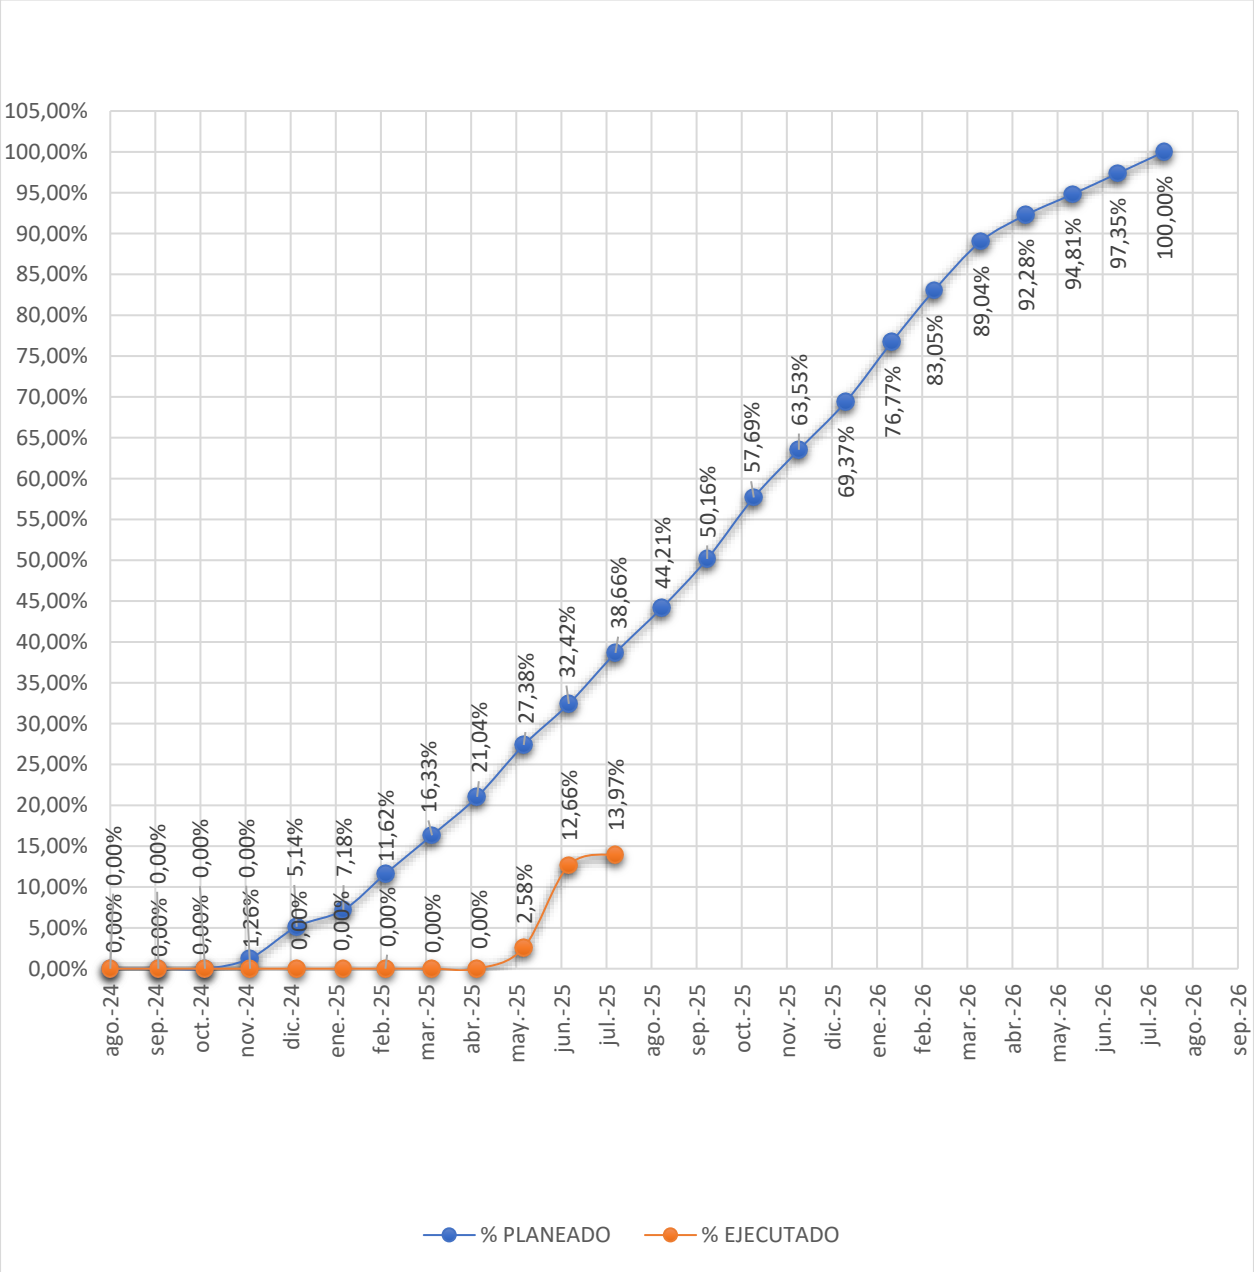
4.8.3 Grafica de Avance General UF6 (Variante Floresta)

Se continuó con las actividades de movimiento de tierra, avanzando en las tareas de conformación de terraplenes. Debido a su inactividad durante los primeros meses esta variante sigue presentando retrasos considerables respecto al cronograma establecido.

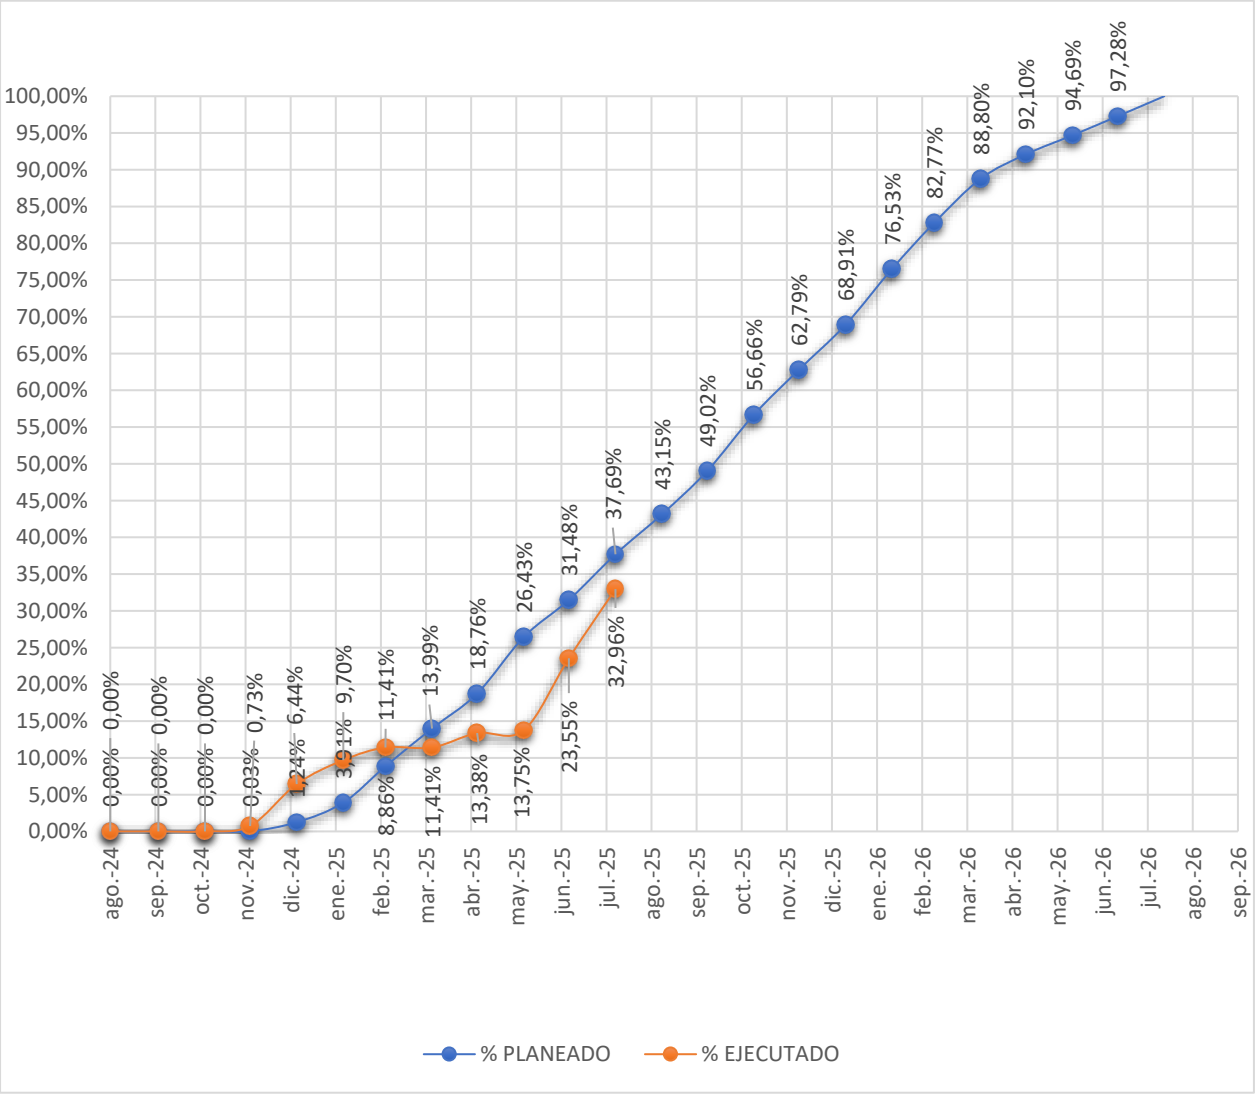
4.9.3 Grafica de Avance General UF6 (Variante El Burro)

Durante este periodo, las actividades relacionadas con movimiento de tierra y puentes vehiculares registraron un incremento considerable, superando ampliamente lo planeado para el mes. Este comportamiento representa un avance significativo dentro del cronograma de esta Unidad Funcional.
