REF: **CONCURSO DE MÉRITOS ABIERTO VJ-VEJ-CM-005-2022. MODULO 1** "INTERVENTORÍA INTEGRAL QUE INCLUYE, PERO NO SE LIMITA A: LA INTERVENTORÍA TÉCNICA, ECONÓMICA, FINANCIERA, CONTABLE, JURÍDICA, SOCIAL, PREDIAL, AMBIENTAL, ADMINISTRATIVA, DE SEGUROS, RIESGOS, OPERATIVA, MANTENIMIENTO, ADMINISTRATIVA DE AFORO Y RECAUDO Y DE GESTIÓN DE CALIDAD AL CONTRATO DE CONCESIÓN DEL CORREDOR SABANA DE TORRES – CURUMANÍ."

Asunto: Entrega informe mensual No. 32 de interventoría – mes de Julio de 2025

I - M -TOJR– 32– R0 – TI

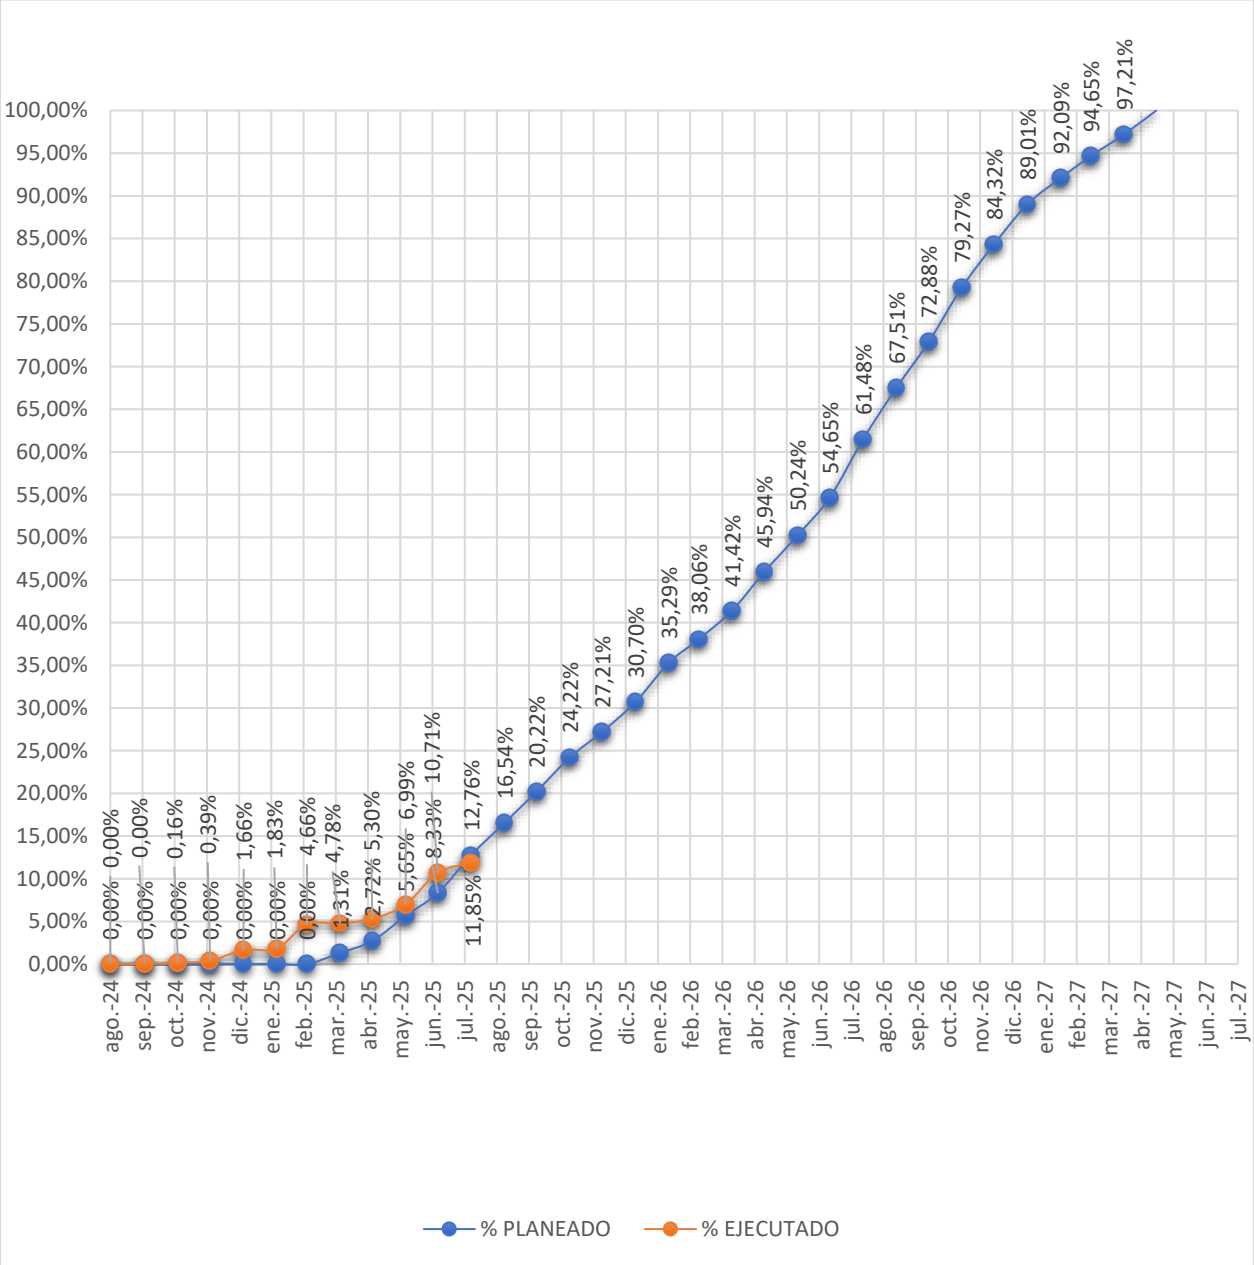
4.10.3 Grafica de Avance General UF7

Durante este periodo, las actividades de obra se concentraron principalmente en el frente de estructuras hidráulicas, dado que en el frente de movimiento de tierra se están ejecutando labores de tala y remoción de árboles, con el fin de habilitar el acceso para el ingreso de los equipos al área.

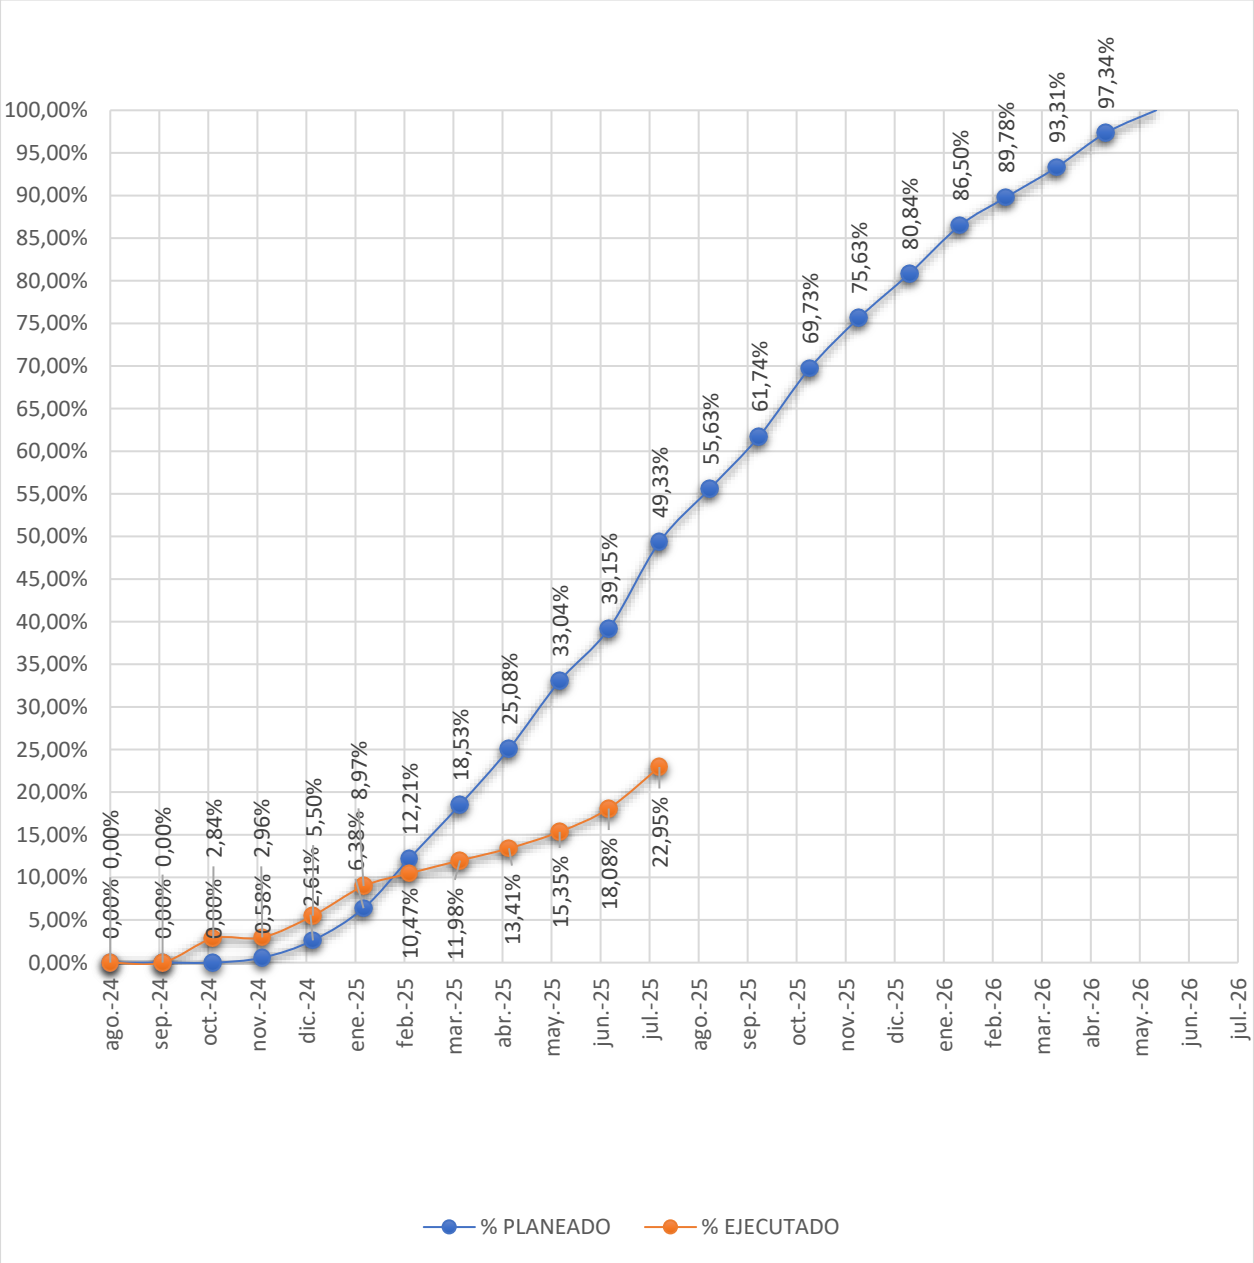
4.11.3 Grafica de Avance General UF8

Durante este período, la Unidad Funcional logró poner en marcha seis frentes de trabajo correspondientes a puentes vehiculares, habiéndose concluido en algunos de ellos la etapa de cimentación. Asimismo, se ejecutaron intervenciones en varias alcantarillas a lo largo de todo el corredor. En lo referente al movimiento de tierras, se mantiene un avance significativo. No obstante, a pesar de estos progresos, persiste un atraso general en la ejecución de la unidad. Por tal motivo, se solicita al Concesionario realizar una revisión y ajuste de su programación de obra, con el fin de garantizar el cumplimiento de la entrega de esta Unidad Funcional, la cual está programada como la primera a ser entregada según el plan de obra.

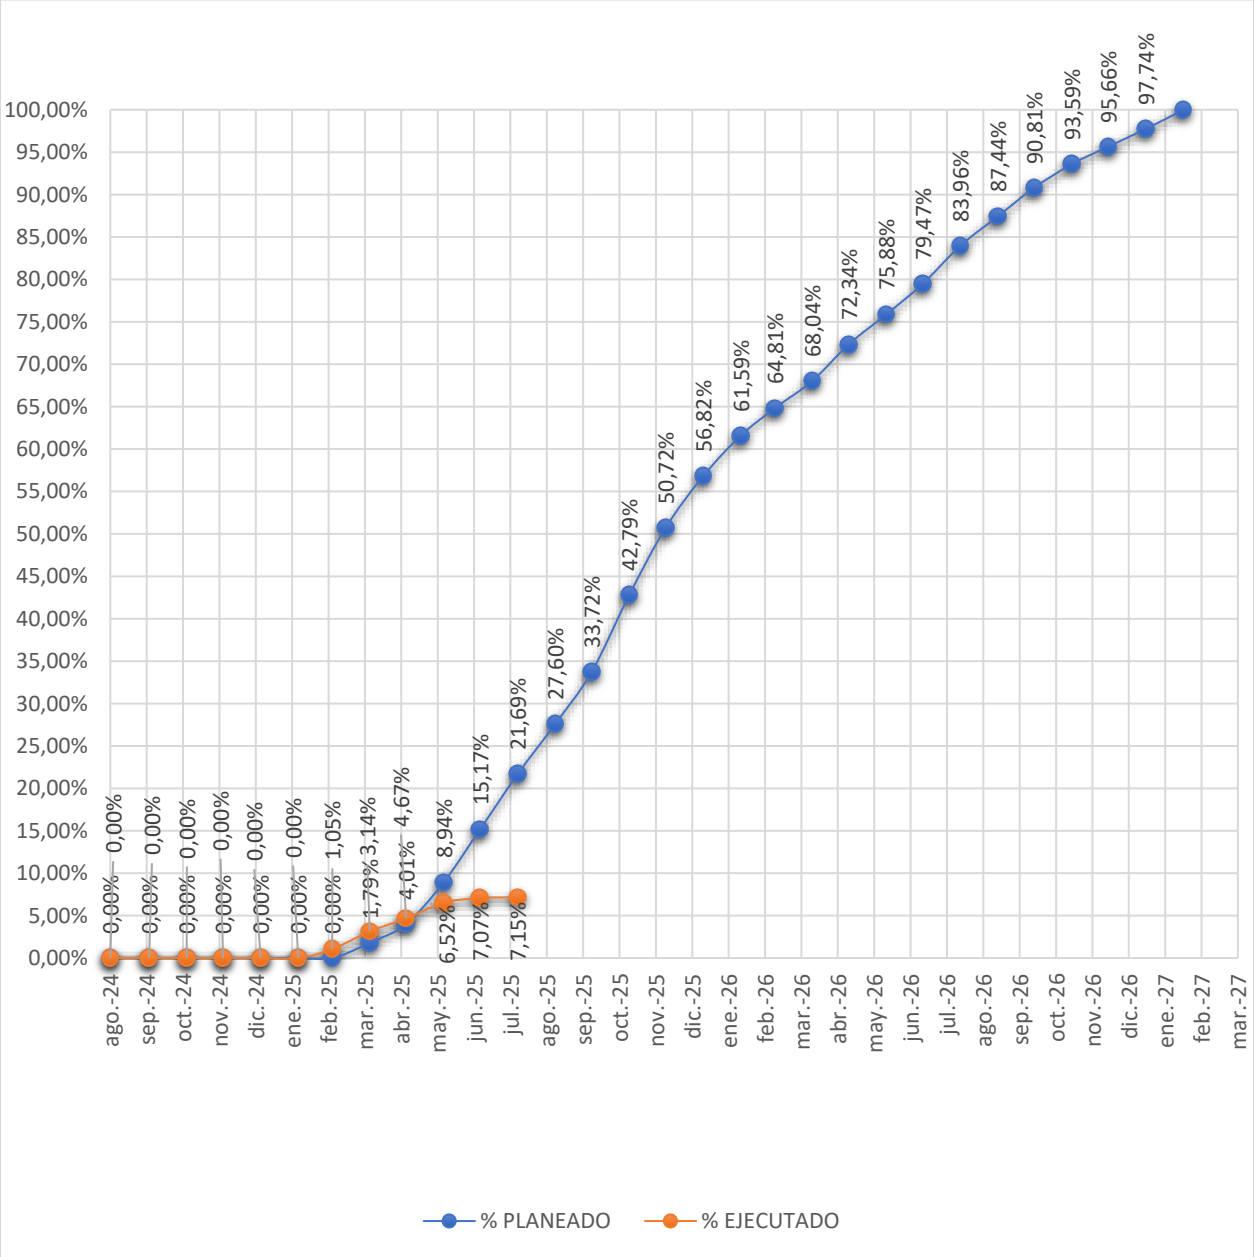
4.12.3 Grafica de Avance General UF9

Durante este período, no se registraron actividades de excavación, conformación de terraplenes ni el inicio de la cimentación de los cuatro puentes vehiculares, situación que ha generado una afectación significativa en el rendimiento de esta Unidad Funcional. El único frente que permaneció activo fue el correspondiente a las obras hidráulicas. La suspensión de las demás actividades obedeció a razones de seguridad derivadas de la situación de orden público en la zona.
