13. INFORME MENSUAL CORRESPONDIENTE AL PERIODO

Contrato de Obra No. 1857 de 2023 **Contratista:** CONSORCIO VIAS Y EQUIPOS COYAIMA 2025

Objeto Contrato de Obra:
MEJORAMIENTO DE LA VIA COYAIMA-ATACO-LAS SEÑORITAS EN EL DEPARTAMENTO DEL TOLIMA

INFORME MENSUAL No. 25 **MES O PERIODO**: sep-25

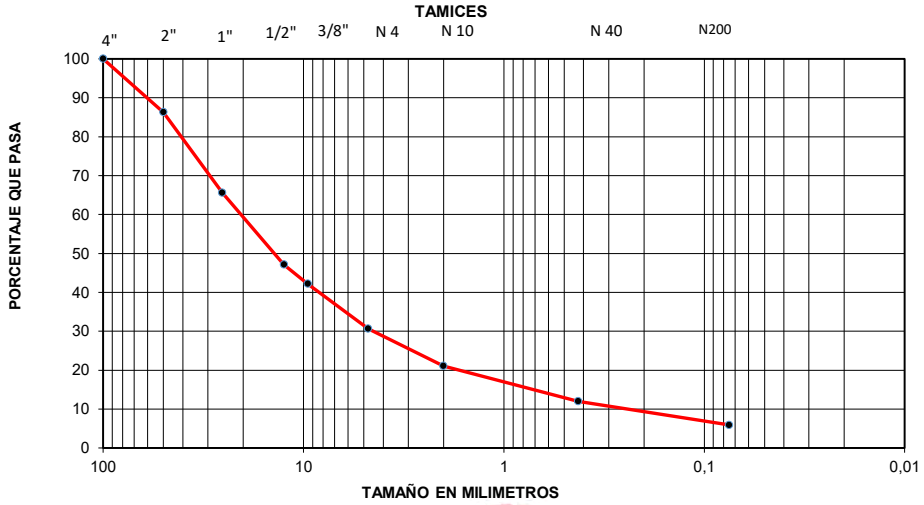
CUMPLIENDO CON LA NORMA OK

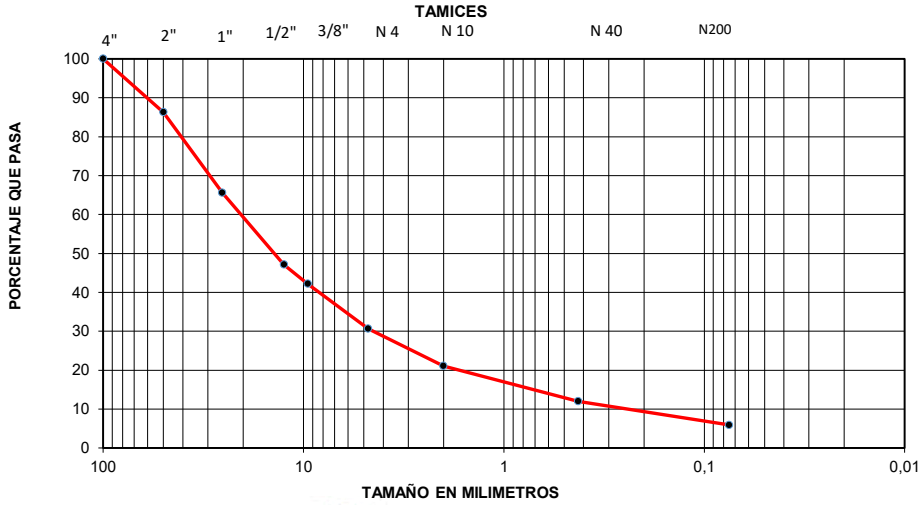
CUMPLIENDO CON LA NORMA OK

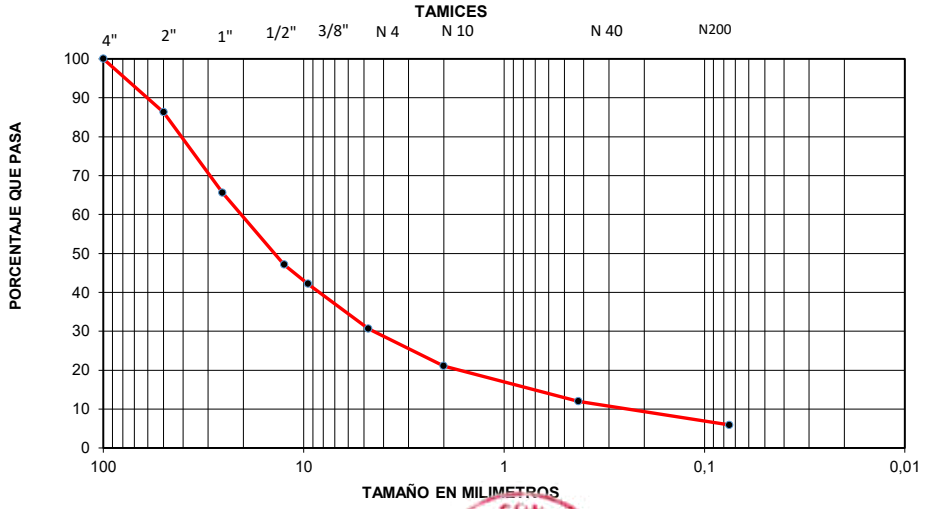
CUMPLIENDO CON LA NORMA OK

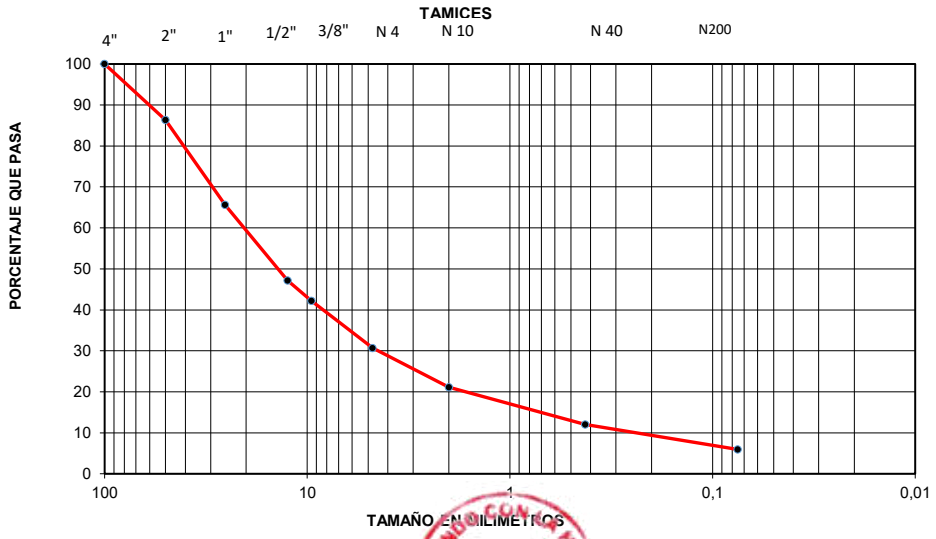
CUMPLIENDO CON LA NORMA OK

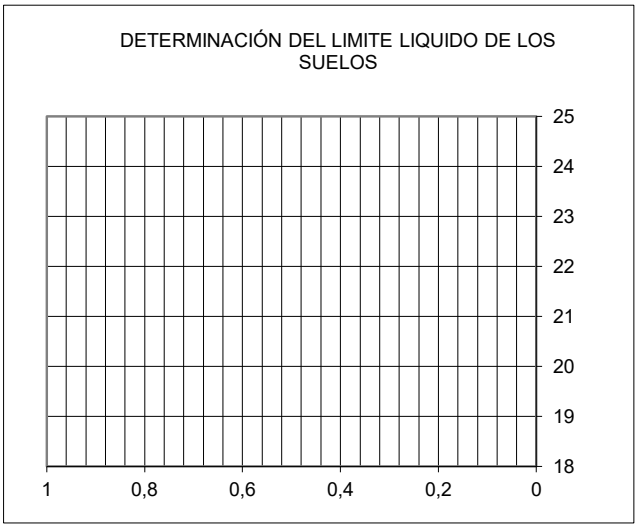
DETERMINACIÓN DEL LIMITE PLÁSTICO DE LOS SUELOS

Limite liquido (LL)	%	**0,0**
Limite Plástico (LP)	%	**0,0**
Índice de plasticidad (IP)	%	**NP**

CUMPLIENDO CON LA NORMA OK

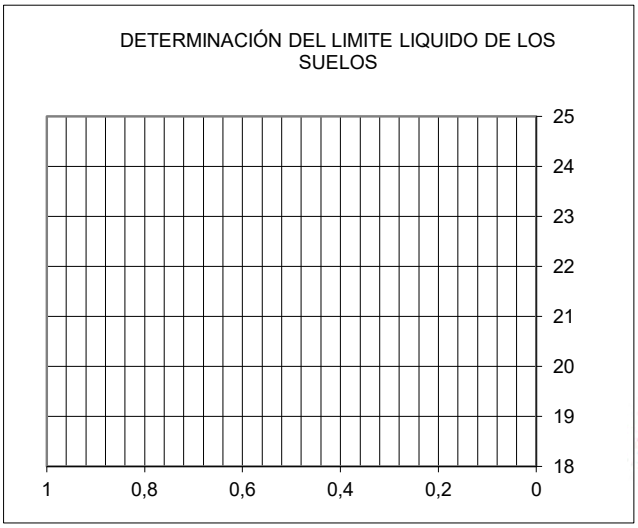
DETERMINACIÓN DEL LIMITE PLÁSTICO DE LOS SUELOS

Limite liquido (LL)	%	**0,0**
Limite Plástico (LP)	%	**0,0**
Índice de plasticidad (IP)	%	**NP**

CUMPLIENDO CON LA NORMA OK

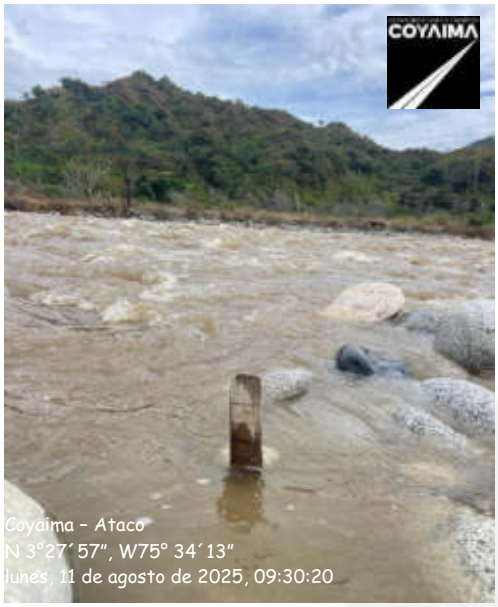
Imagen 1 Medición del cauce	**Imagen 2 Ampliación de Jarillón**

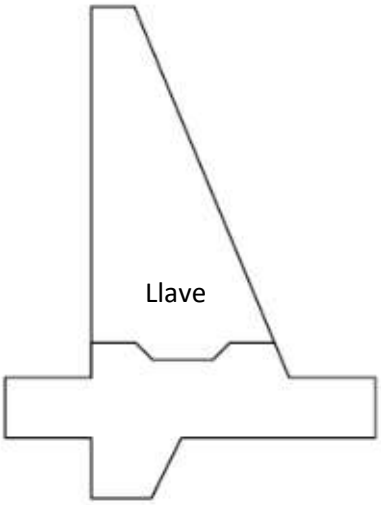
Asunto: Procedimiento constructivo muro señoritas

El Consorcio INGESEC-1, en cumplimiento de sus obligaciones contractuales como interventoría del proyecto en referencia, se permite reiterar la solicitud de dejar la junta de construcción entre la zarpa y el vástago conformada de tal manera que aseguren la durabilidad y estabilidad de la estructura, aún más que se encuentra a la orilla del río Saldaña cuyo cauce es considerablemente alto, y no, como lo están realizando actualmente y se evidencia en el registro fotográfico adjunto:

Se debe recordar que la junta entre la zapata y el muro se crea con "llave" y en corte verde, debido a que esta llave no solo ayuda a alinear el muro con la zarpa, sino que también aumenta la resistencia al deslizamiento entre ambos elementos. Esto es crucial en el muro de contención por las cargas que soporta, ya que asegura que la carga se transfiera de manera eficiente y que el muro no se desplace lateralmente sobre la zapata (ver figura adjunta)

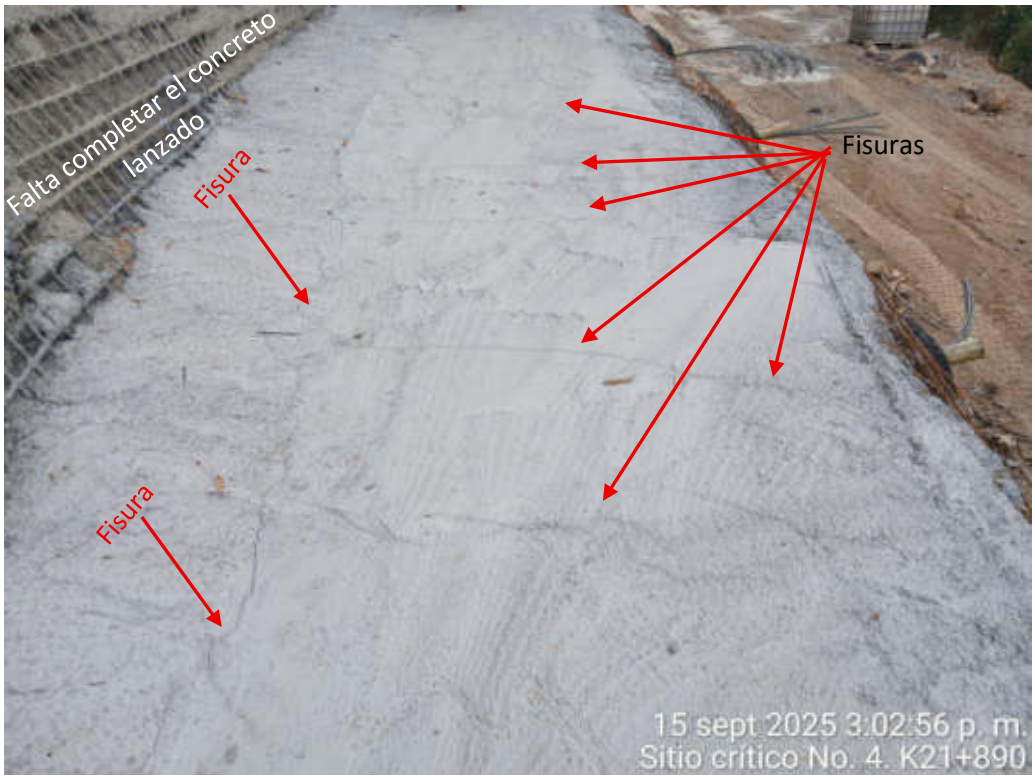
1. El pasado fin de semana, se llevó a cabo el lanzado de concreto para la berma 434,98. Tras una inspección en el sitio, se han identificado una serie de deficiencias graves que demuestran una falta de control de calidad en la ejecución de la obra. Los siguientes puntos detallan las anomalías encontradas:

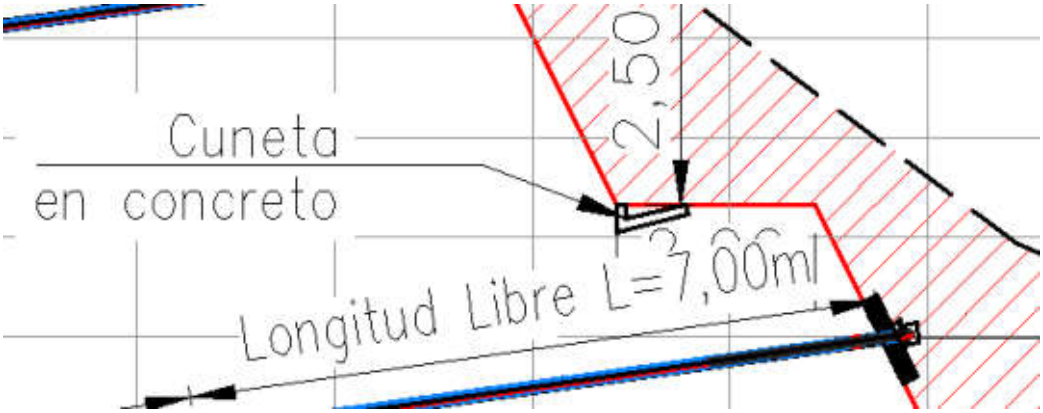
Falta completar el concreto lanzado
¿Cuneta?
Huellas de Pisadas
Concreto mal instalado
15 sept 2025 3:10:06 p. m.
Sitio crítico No. 4. K21+890

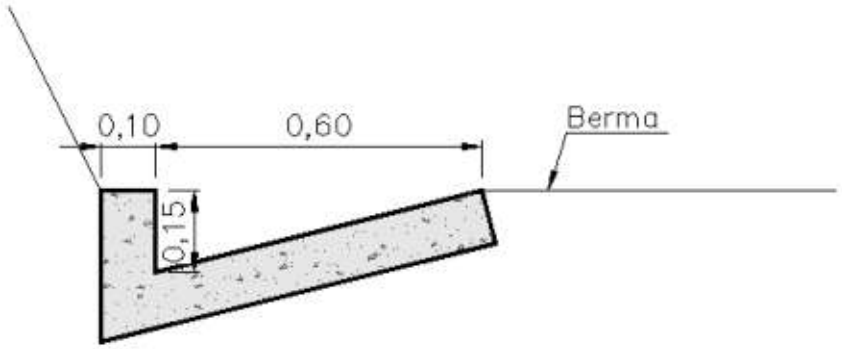
Sección de la berma según planos de diseño

Cambió la sección de la berma
¿Cuneta?
15 sept 2025 3:09:32 p. m.
Sitio crítico No. 4. K21+890

Cambió la sección de la berma
¿Cuneta?
concreto lanzado mal instalado
15 sept 2025 3:09:10 p. m.
Sitio crítico No. 4. K21+890

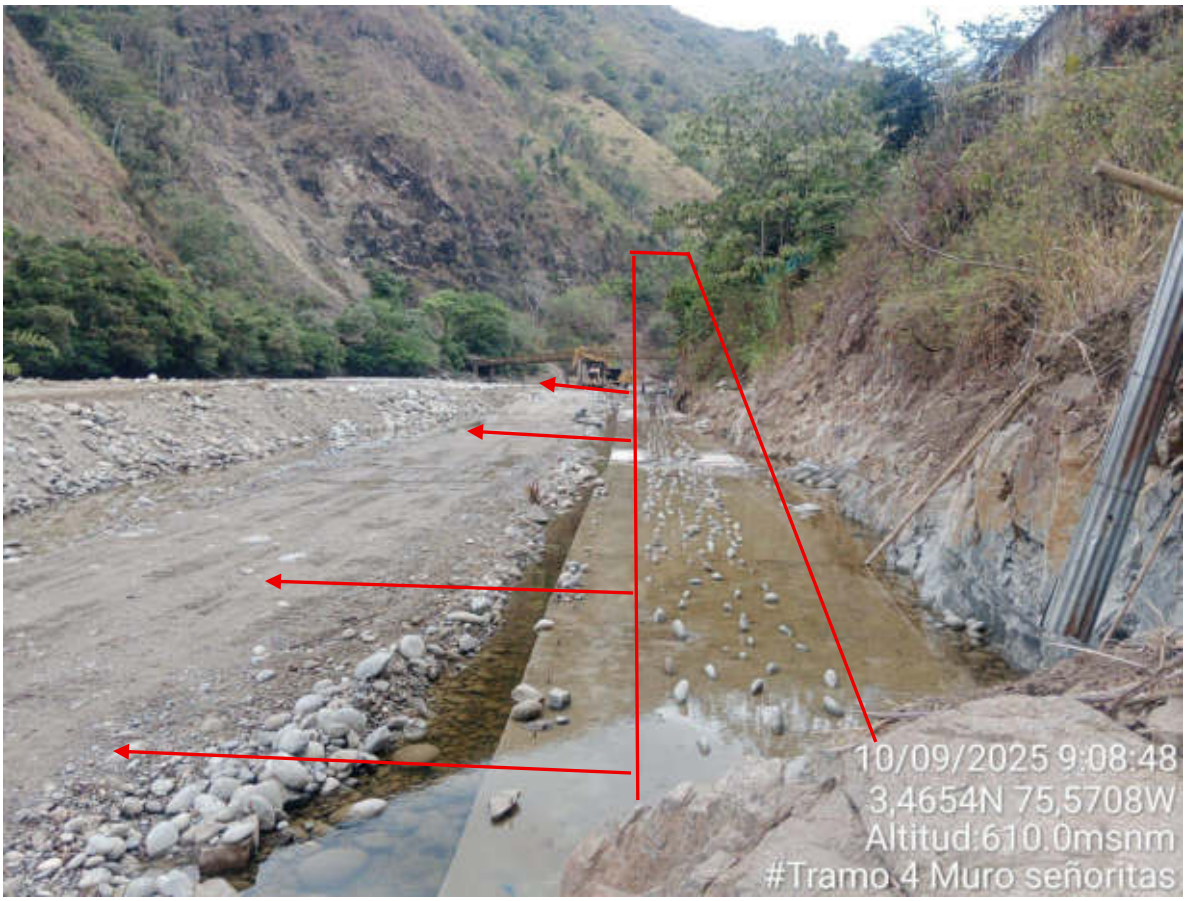
Protección en rip rap ligándolo con concreto
Proyección del vástago
10/09/2025 9:08:48
3,4654N 75,5708W
Altitud:610.0msnm
#Tramo 4 Muro señoritas

Instalación de tetrápodos

Instalación de espolones en concreto

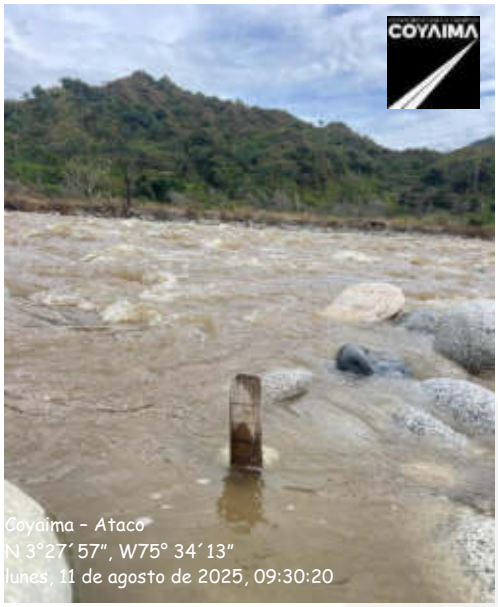
Imagen 1 Medición del cauce	**Imagen 2 Ampliación de Jarillón**
