INFORME TÉCNICO DEL MANTENIMIENTO PREVENTIVO A PLANTA ELÉCTRICA MEDICINA LEGAL SEDE MONTERIA

FECHA DE EJECUCIÓN
23 DE SEPTIEMBRE 2025

INFORME TÉCNICO DEL MANTENIMIENTO PREVENTIVO A PLANTA ELÉCTRICA MEDICINA LEGAL SEDE MEDELLIN

FECHA DE EJECUCIÓN
02 DE OCTUBRE 2025

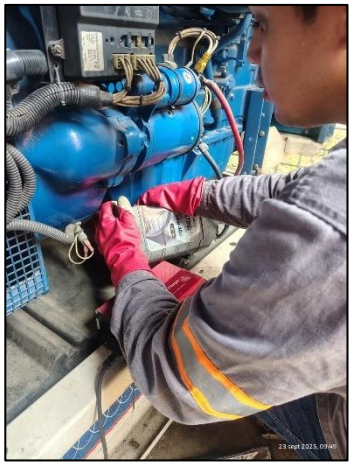
La función del filtro de ACPM es proteger el sistema de inyección del motor. Con ello se garantiza que los inyectores, la bomba de presión y los circuitos se encuentren en buen estado durante un tiempo mayor, evitando así futuras y costosas averías. También se hizo el cambio del filtro separador de agua/combustible, cuya función principal es eliminar el agua y las partículas sólidas presentes en el combustible antes de que lleguen al motor, protegiendo así el sistema de inyección y asegurando un funcionamiento óptimo y confiable del motor.

Por otra parte, el filtro de aceite es el encargado de obstruir todas las impurezas y partículas que puedan desgastar las piezas del motor.

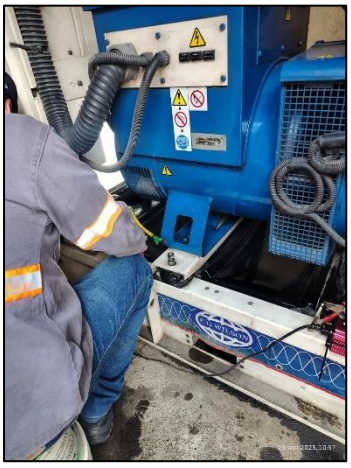
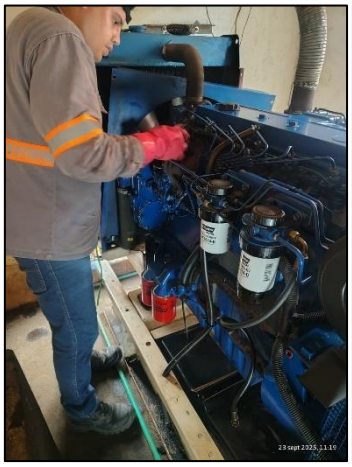
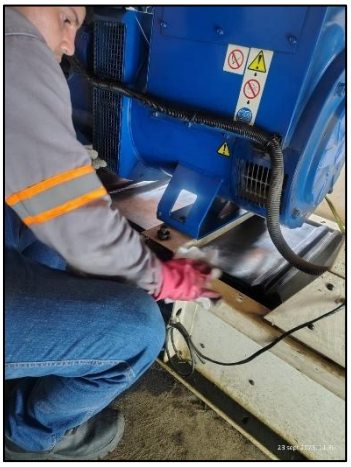
- Antes del mantenimiento:

Antes de iniciar con el mantenimiento, se realiza una inspección visual para mirar el estado general de la planta. Se encontró suciedad acumulada en el motor, chasis y tanque de combustible.
Se realizón inspeccion de abrazaderas, sistema de escape y conexiones en general y se encontraron en buen estado.

- Se evidenció mucha suciedad en el motor, chasis y todo el equipo en general. También, se encontró material en el área circundante de la planta, en donde uno de esos materiales es inflamable (gasolina) lo cual resulta peligroso por la naturaleza de la máquina que ahí se encuentra.
- Se encontró el radiador en mal estado, donde se notó que ya fue mandado a reparar con anterioridad. Esta situación puede afectar el rendimiento del equipo, por lo tanto, se recomienda cambiar el radiador existente.
- Al momento de encender la iluminación se evidenció que no encendía, por tanto, se recomienda instalar una nueva luminaria para el cuarto de la planta.
- Se encontró corrosión en los bornes de conexión a la batería, y en uno de estos (borne positivo) la corrosión deterioró el material. Se recomienda cambiar los bornes.

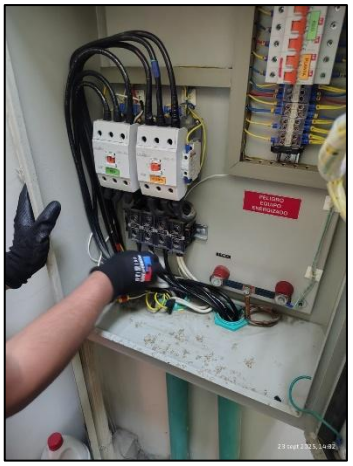
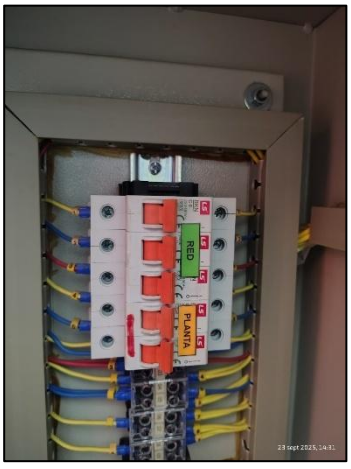
- Durante y después del mantenimiento:

Al finalizar el mantenimiento preventivo a planta eléctrica, se hace ajuste de conexiones eléctricas y se realiza limpieza de la planta y del cuarto donde se encuentra instalada.

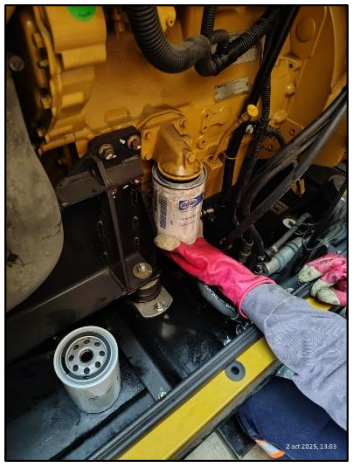
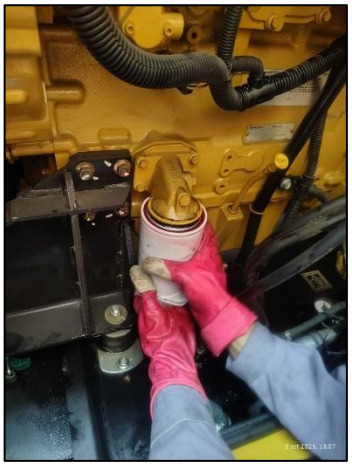
5. CAMBIO DE FILTRO DE COMBUSTIBLE Y ACEITE

La función del filtro de ACPM es proteger el sistema de inyección del motor. Con ello se garantiza que los inyectores, la bomba de presión y los circuitos se encuentren en buen estado durante un tiempo mayor, evitando así futuras y costosas averías. También se hizo el cambio del filtro separador de agua/combustible, cuya función principal es eliminar el agua y las partículas sólidas presentes en el combustible antes de que lleguen al motor, protegiendo así el sistema de inyección y asegurando un funcionamiento óptimo y confiable del motor.

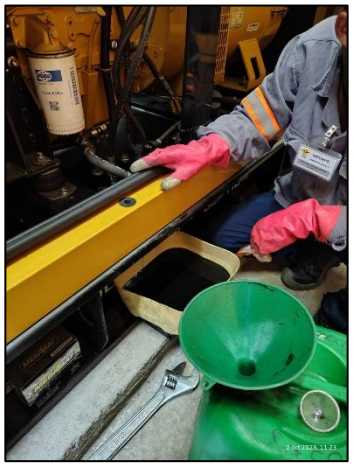
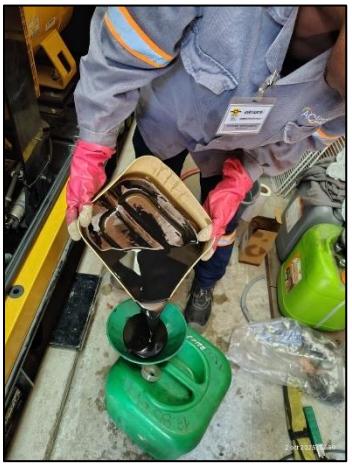
Por otra parte, el filtro de aceite es el encargado de obstruir todas las impurezas y partículas que puedan desgastar las piezas del motor.

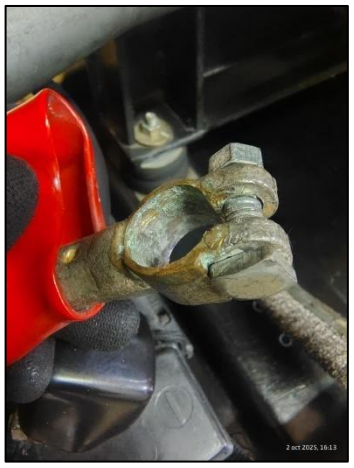
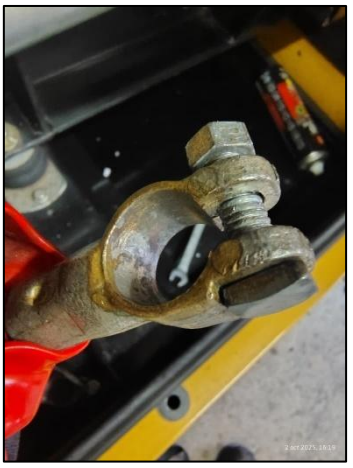
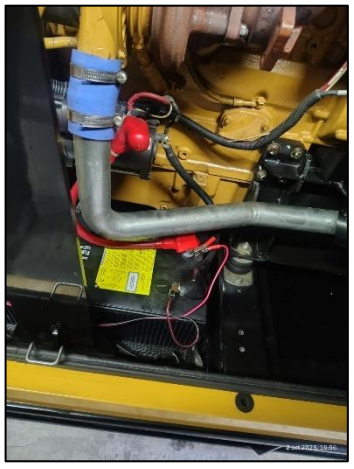
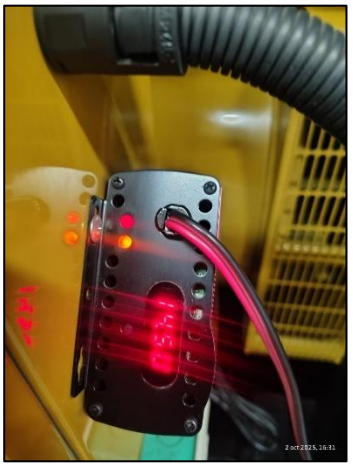
Se realiza cambio de la batería de la planta eléctrica, las cual tienen como función darle arranque al equipo para entrar en funcionamiento. Antes de la instalación se verifica el estado de la nueva batería.
También se verificó el estado de los bornes, los cuales se encontraron con algo de corrosión y se les realizó su respectiva limpieza.

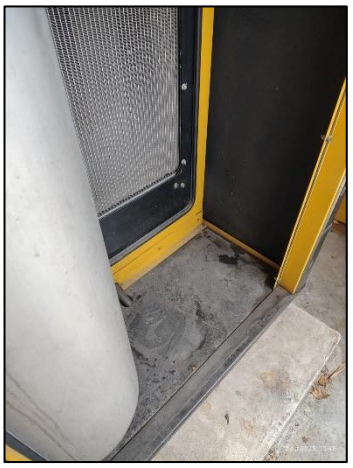
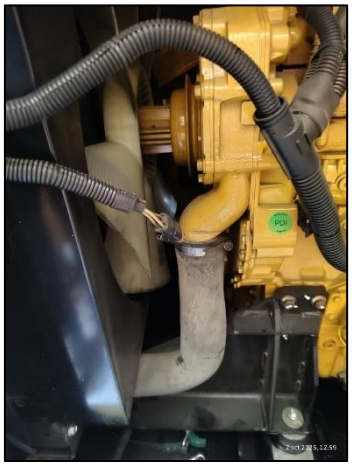
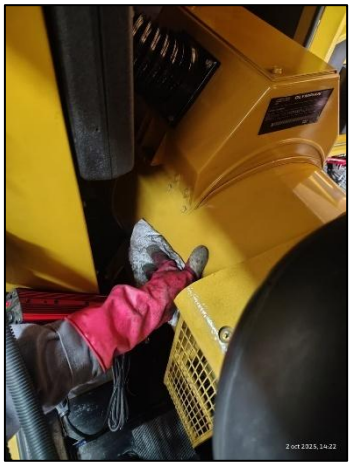
Se verifica el estado del radiador y el nivel de refrigerante en el equipo. El nivel del líquido refrigerante es óptimo para que el equipo opere, sin embargo, se realizó el cambio del refrigerante. Se realizó también limpieza en el radiador, ventilador, rejillas y estructura que componen todo el sistema de refrigeración de la máquina y se verificó el estado y ajuste de la correa de transmisión.

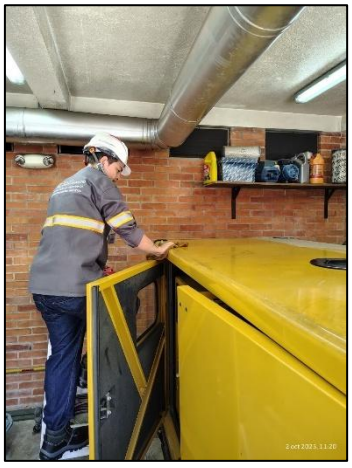
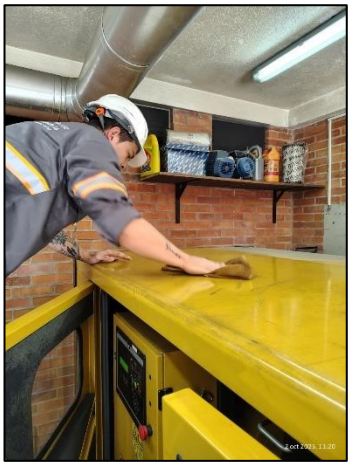
9. LIMPIEZA Y AJUSTE

Al finalizar el mantenimiento preventivo a planta eléctrica, se hace ajuste de conexiones eléctricas y se realiza limpieza de la planta.
También, se hace intervención en el sistema de escape, el cual se encontraba atascado en la chimenea lo cual permitía la entrada de agua en el sistema.

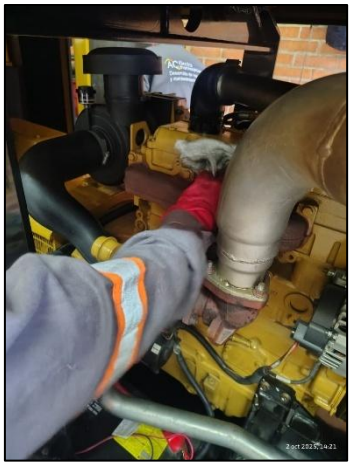
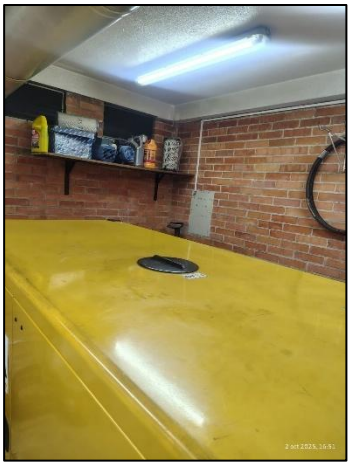
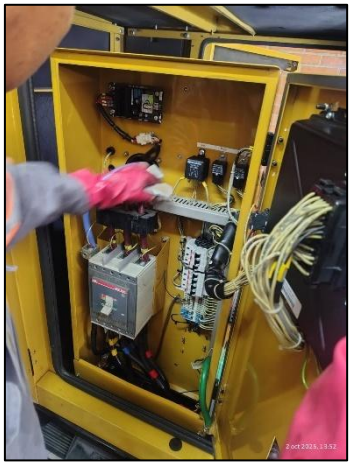
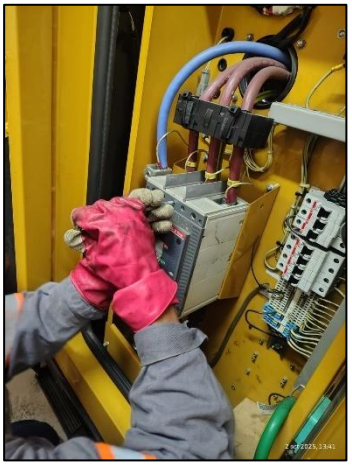
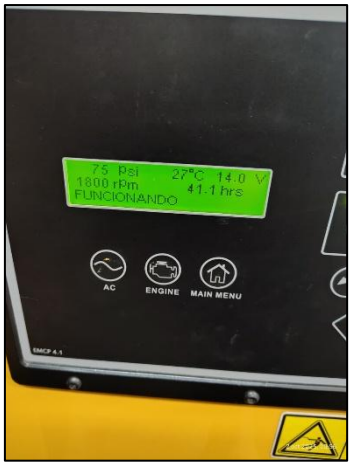
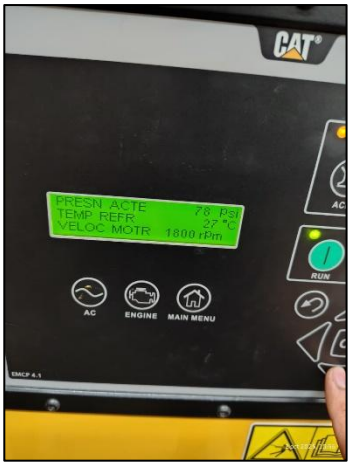
- Se evidenció que en el sistema de escape la chimenea estaba atascada y abierta, por lo cual había filtración de agua. Se hizo la intervención y el sistema quedó funcionando correctamente, sin embargo, se recomienda desmontar el ducto de escape para drenar el agua estancada.

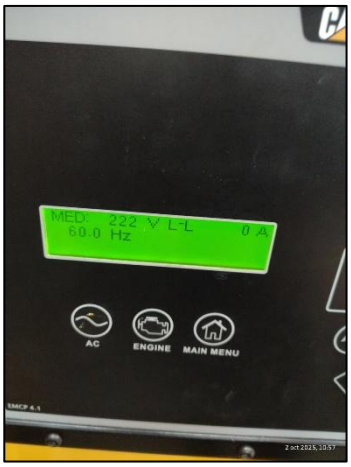
10. PRUEBA DE FUNCIONAMIENTO

Luego de ejecutar todas las actividades, se procedió a realizar una prueba de funcionamiento para comprobar el correcto funcionamiento de la planta.

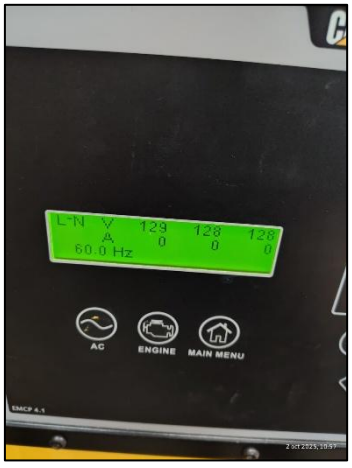
Al finalizar la prueba se deja la planta en modo automático.
