Dirección: KR 92 70-15 SUR
Unidad Operativa: JI OJO DE PERDIZ
Asunto: Informe Asistencia técnica Planta Eléctrica

Contrato No. 9048 - 2024

Secretaria Integración Social

El día 21 de agosto de 2025 se procedió a realizar asistencia técnica para revisión de planta eléctrica STAMFORD de 32 KVA, la cual se encuentra ubicada en JARDIN INFANTIL OJO DE PERDIZ

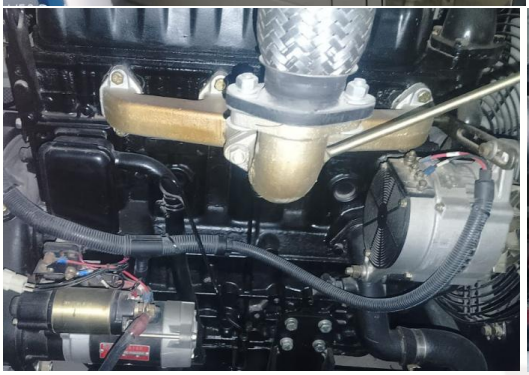
Revisión electromecánica
Se detecta fuga de aceite por el tapavalvula, se procede a realizar limpieza y posterior ajuste de tapa.
Se realiza revision general
Revisión de fluidos (Aceite, refrigerante y ACPM)
Se comprueba estado de batería midiendo el amperaje y tensión,
Se da breve inducción al personal de la operación del equipo.
Se requiere visita técnica con proveedor eléctrico, ya que en el momento de presentarse una falla de la red publica, el equipo solo suple la iluminación del pasillo.
