INFORME DE INSPECCIÓN EN REDES DE ALCANTARILLADO CON EQUIPO CCTV OSCILOGIRATORIO

CLL 57Z S ENTRE KR 75D Y KR 76 1

CIV19000092

INDRAA Ingenieria en Diagnostico y
Rehabilitacion de Acueductos y Alcantarillados

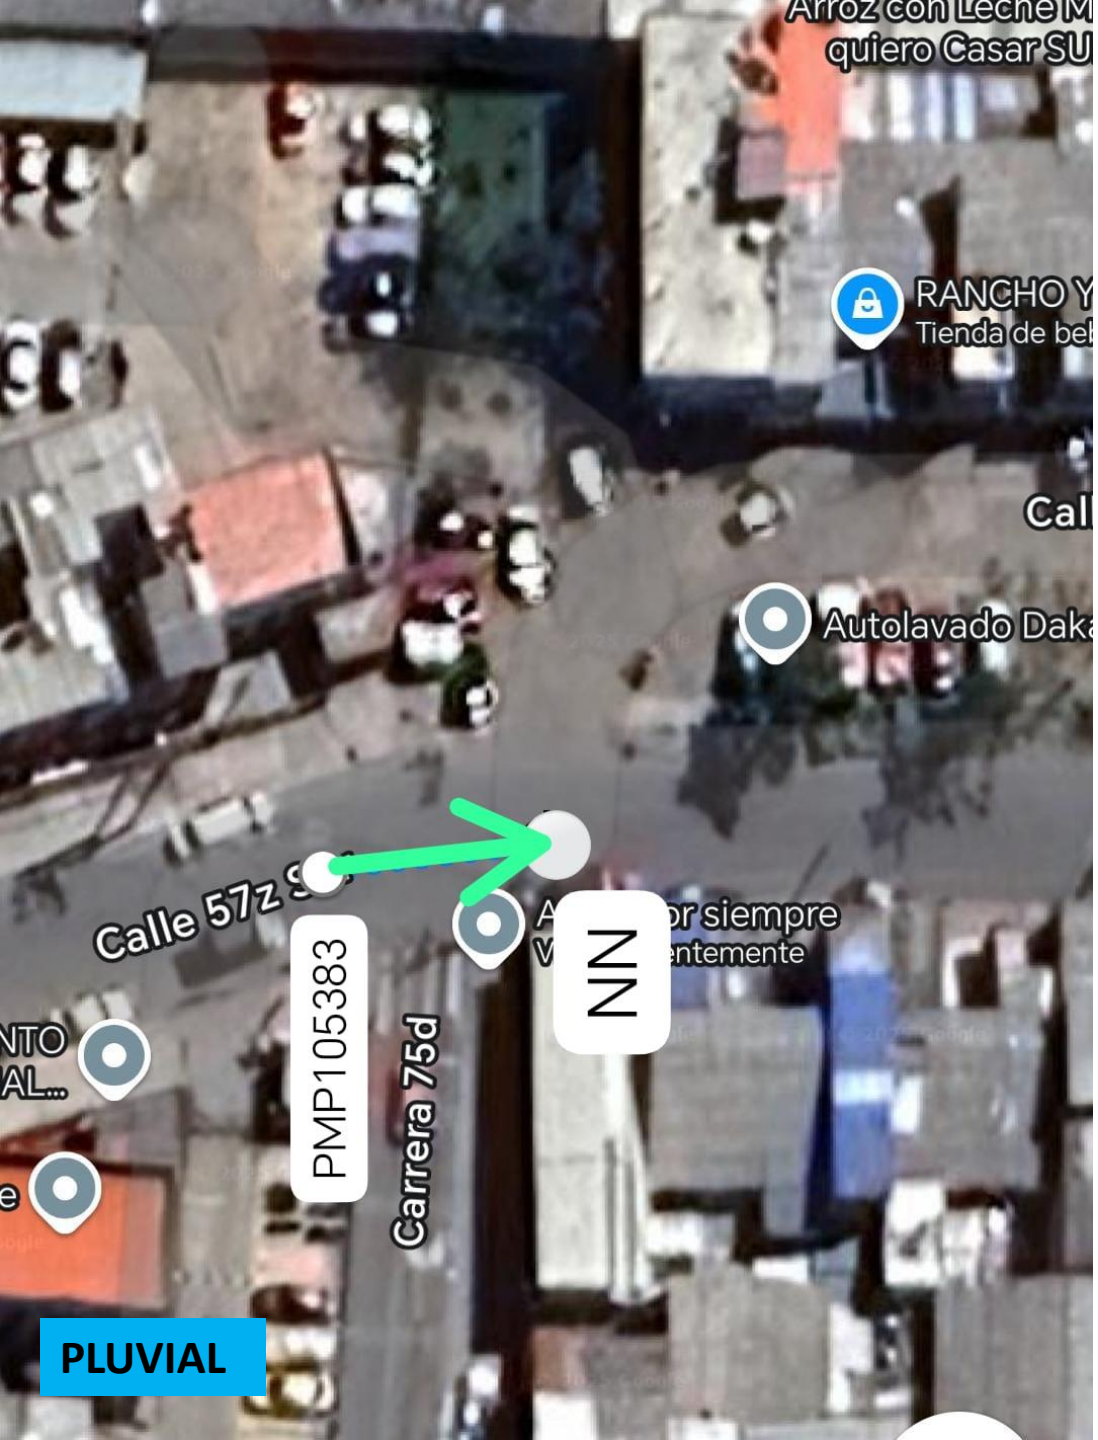
Diagnostico	*No se encontraron daños o los pequeños defectos encontradosno son importantes par comprometer la estabilidad estrcutural del sistema.*
Recomendación	*se recomienda realizar una nueva inspeccion en un plazo de 4 a 5 años para verificar el estado estructural de la red.*

Diagnostico	*no se encontraron defectos operacionales en la inspeccion, o los defectos encontrados no son importantes para la fu*
Recomendación	*Se recomienda realizar nueva inspeccion en un plazo de 2 a 3 años, para verificar el estado operativo del tramo.*
