INFORME DE INSPECCIÓN EN REDES DE ALCANTARILLADO CON EQUIPO CCTV OSCILOGIRATORIO

CLL 57Z S ENTRE KR 76 Y 75D 1

CIV19000092

Objetivo de la Inspeccion	Proyecto	Informacion Adicional
G Evaluacion de mejoras publicas	LA ESTANCIA	N/A

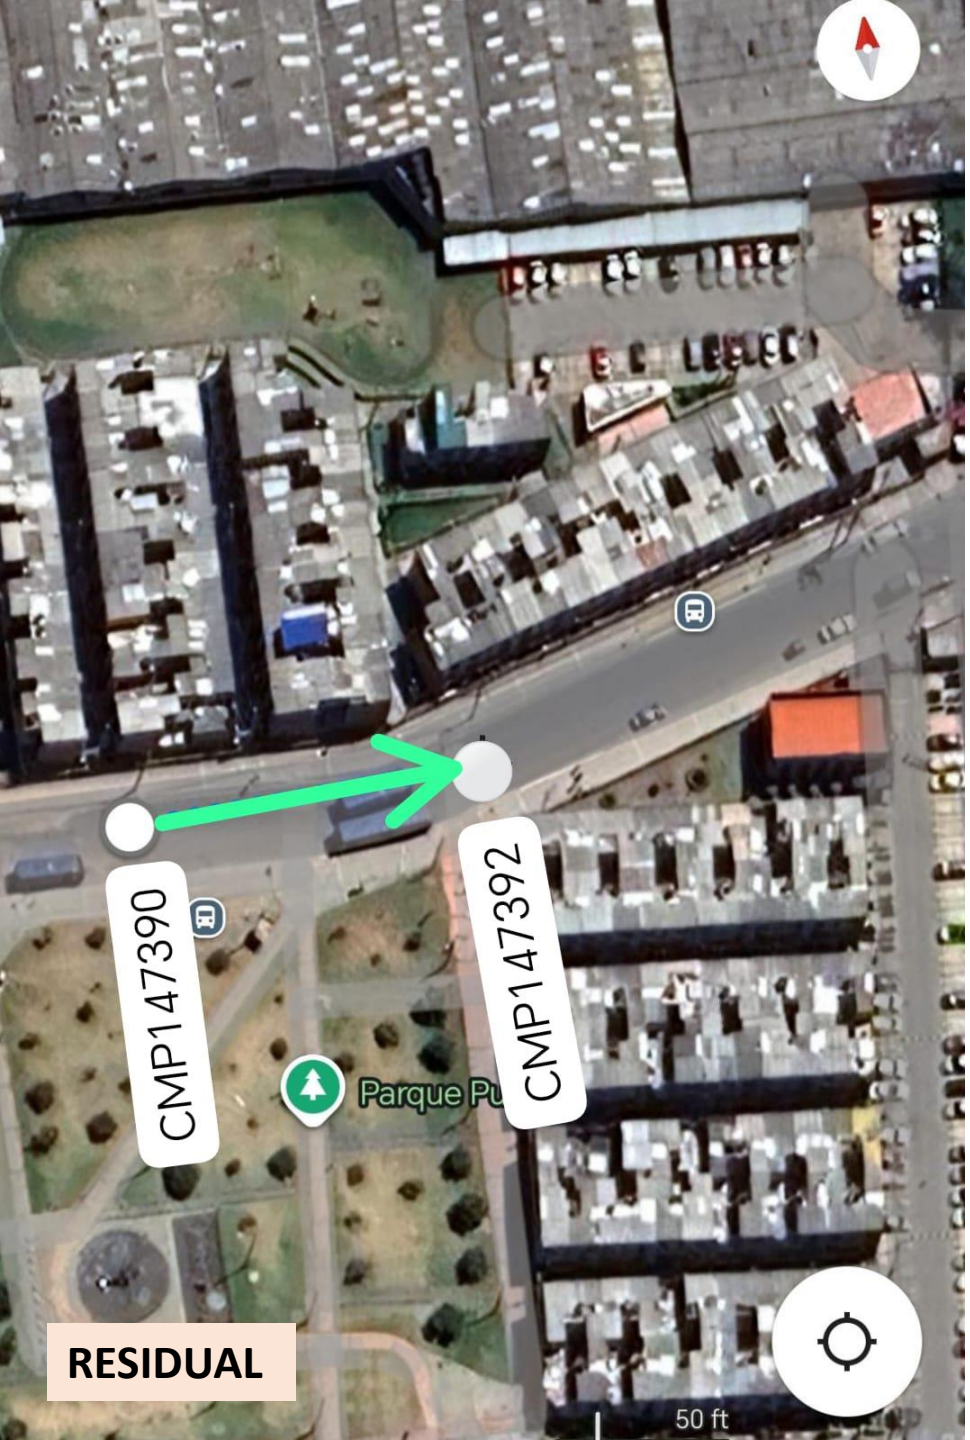
Distanc.	Observar fallo	Tiempo	Imagen
0	Nota: PANEO	1	
0	Nota: MSI INICIO DE INSPECCION	71	
0	Nota: MWL NIVEL DE AGUA 5%	89

Distanc.	Observar fallo	Tiempo	Imagen
11.24	Nota: SSS SUPERFICIE ASTILLADA	251	
17.1	Nota: MEI FIN DE INSPECCION	367
