INFORME DE INSPECCIÓN EN REDES DE ALCANTARILLADO CON EQUIPO CCTV OSCILOGIRATORIO

CLL 60 SUR ENTRE KR 74I Y KR 74H

CIV19000443

PZ29-PZ33

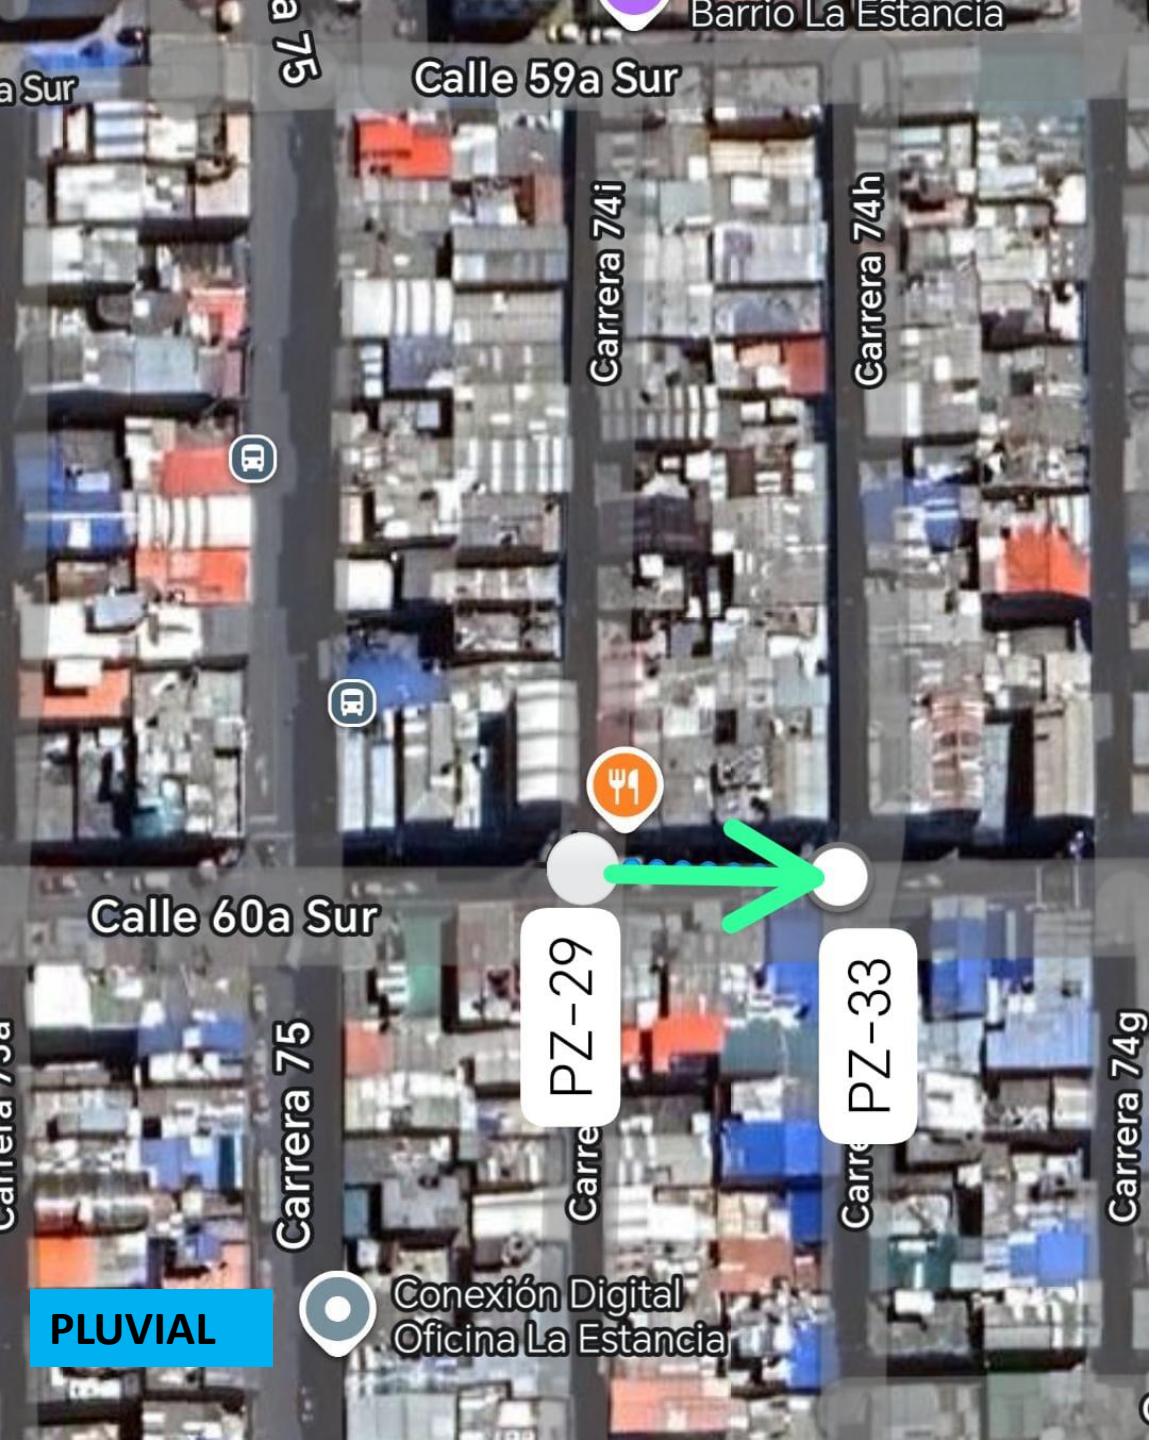
Distanci	Observación de	tiemp	Imagen
0 m	Observación: PANEO	1 s	
0 m	Observación: MSI INICIO DE INSPECCION	78 s	
0.91 m	Observación: ISSRL SELLO PENETRANTE SUELTO	175 s

Distanci	Observación de fallas	tiemp	Imagen
28.2 m	Observación: MEI FIN DE INSPECCION	552 s
