CONTRATO DE INTERVENTORIA No. **CIHCM411** de **2023**

INFORME DE INTERVENTORIA No. 5 (MES AGOSTO 2024)

CONTRATO DE OBRA No.	CLPIH393 DE 2023.		
OBJETO:	CONSTRUCCIÓN DE CUBIERTA AUTOPORTANTE CON ILUMINACIÓN PARA LA VEREDA LAS AGUILAS DE LA ZONA RURAL DEL MUNICIPIO DE LA ARGENTINA DEPARTAMENTO DEL HUILA .		
CONTRATISTA	CONSORCIO TABOR 91.	NIT:	901.766.534-7
REPRESENTANTE LEGAL:	CLAUDIO CESAR MEJIA GUTIERREZ	C.C:	12.138.187

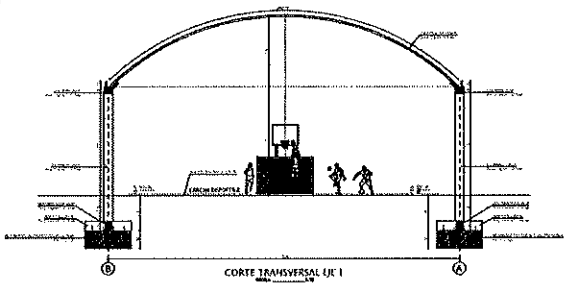
Suministro, fabricación e instalación de cubierta auto soportante a base de lámina de acero cal. 22, en paneles engargolados lateralmente de una sola pieza en acabado pintro poliester estándar, fabricado a un 20% de flecha con respecto a la luz.

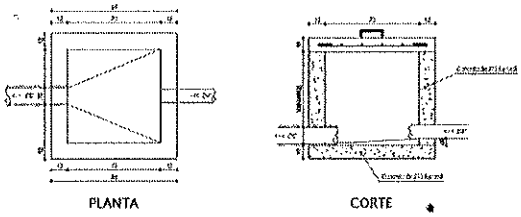
DETALLE CAJA DE INSPECCION

Caja de inspección en concreto de F´c=2500 PSI, de sección 0.70*0.70, H: 1M incluye cañuela, tapa en concreto reforzado de 8 cms, con espesores de paredes de 0.10 mts. según diseño

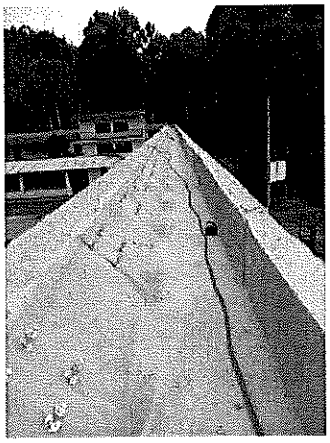
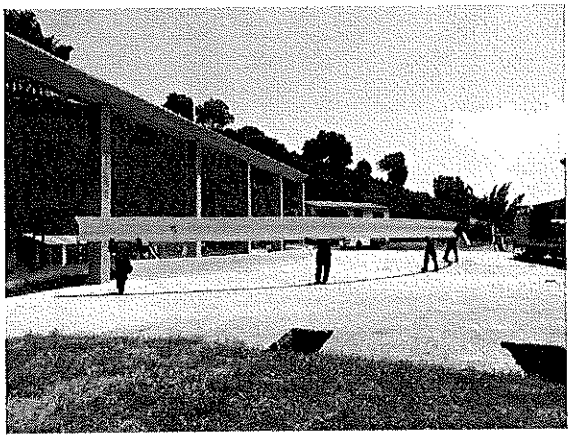
Suministro e instalación cubierta autoportante calibre 22 - 02 agosto 2024 al 07 agosto 2024

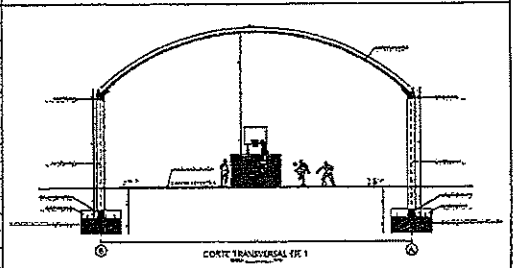
ESQUEMAS:

Observaciones:	Se hace la instalación de la cubierta de acuerdo a las especificaciones establecidas en los planos de referencia. La cantidad ejecutada en esta actividad no presentó variación respecto a las condiciones contractuales

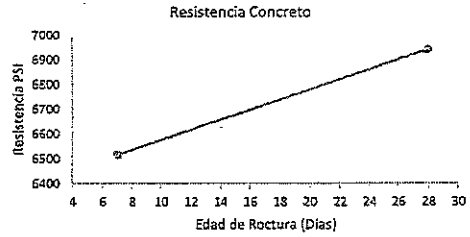
GRAFICA PORCENTAJES

CILINDRO No.	ELEMENTO FUNDIDO Y OBSERVACIONES	FECHA FUNDIDA	EDAD DE ROTURA (Dias)		FECHA ROTURA	RESISTENCIA OBTENIDA KN	DIAMETRO	RESISTENCIA PSI	RESISTENCIA Kg/cm²	% OBTENIDO	RESISTENCIA ESPECIFICADA	OBSERVACIONES
7	VIGA CANAL Y CUNETA CONCRETO CONVENCIONAL PREPARADO EN OBRA	26/07/2024	7		2-ago-24	359,9	10,1	6515	4775,7	217,2	3000	
8		26/07/2024		28	23-ago-24	379,5	10,1	6939	5085,0	231,3	3000

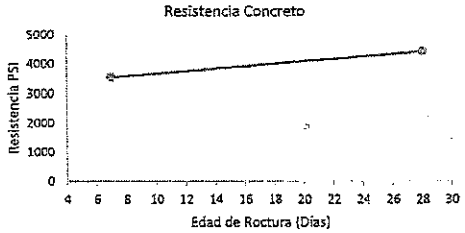
GRAFICA PORCENTAJES

CILINDRO No.	ELEMENTO FUNDIDO Y OBSERVACIONES	FECHA FUNDIDA	EDAD DE ROTURA (Dias)		FECHA ROTURA	RESISTENCIA OBTENIDA KN	DIAMETRO	RESISTENCIA PSI	RESISTENCIA Kg/cm²	% OBTENIDO	RESISTENCIA ESPECIFICADA	OBSERVACIONES
1	ZAPATAS VIGAS DE CIMENTACIÓN CONCRETO CONVENCIONAL PREPARADO EN OBRA	17/06/2024	7		24-jun-24	195,3	10,1	3535	2591,5	117,8	3000	
2		17/06/2024		28	15-jul-24	240,5	10,1	4397	3223,1	146,6	3000

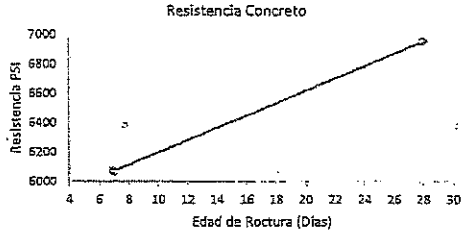
GRAFICA PORCENTAJES

CILINDRO No.	ELEMENTO FUNDIDO Y OBSERVACIONES	FECHA FUNDIDA	EDAD DE ROTURA (Dias)		FECHA ROTURA	RESISTENCIA OBTENIDA KN	DIAMETRO	RESISTENCIA PSI	RESISTENCIA Kg/cm²	% OBTENIDO	RESISTENCIA ESPECIFICADA	OBSERVACIONES
5	COLUMNAS CONCRETO CONVENCIONAL PREPARADO EN OBRA	09/07/2024	7		16-jul-24	335,2	10,1	6068	4447,9	202,3	3000	
6		09/07/2024		28	6-ago-24	380,1	10,1	6950	5094,0	231,7	3000

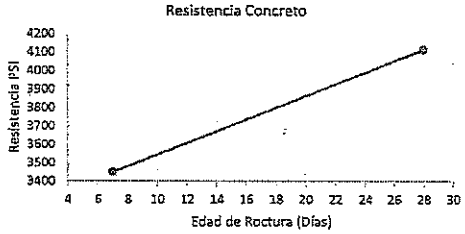
GRAFICA PORCENTAJES

CILINDRO No.	ELEMENTO FUNDIDO Y OBSERVACIONES	FECHA FUNDIDA	EDAD DE ROTURA (Dias)		FECHA ROTURA	RESISTENCIA OBTENIDA KN	DIAMETRO	RESISTENCIA PSI	RESISTENCIA Kg/cm²	% OBTENIDO	RESISTENCIA ESPECIFICADA	OBSERVACIONES
3	PLACA CONCRETO CONVENCIONAL PREPARADO EN OBRA	28/06/2024	7		5-jul-24	190,5	10,1	3449	2527,8	115,0	3000	
4		28/06/2024		28	26-jul-24	225,0	10,1	4114	3015,4	137,1	3000
