OFICIO No.022 4600105322 de 2025

Referencia: Contrato No. 4600105322 de *2025* ***"INTERVENTORÍA A LA REHABILITACIÓN, MANTENIMIENTO Y MEJORAMIENTO DE LA MALLA VIAL E INFRAESTRUCTURA ASOCIADA".***

ASUNTO: Requerimiento de restitución de pintura para señales horizontales.

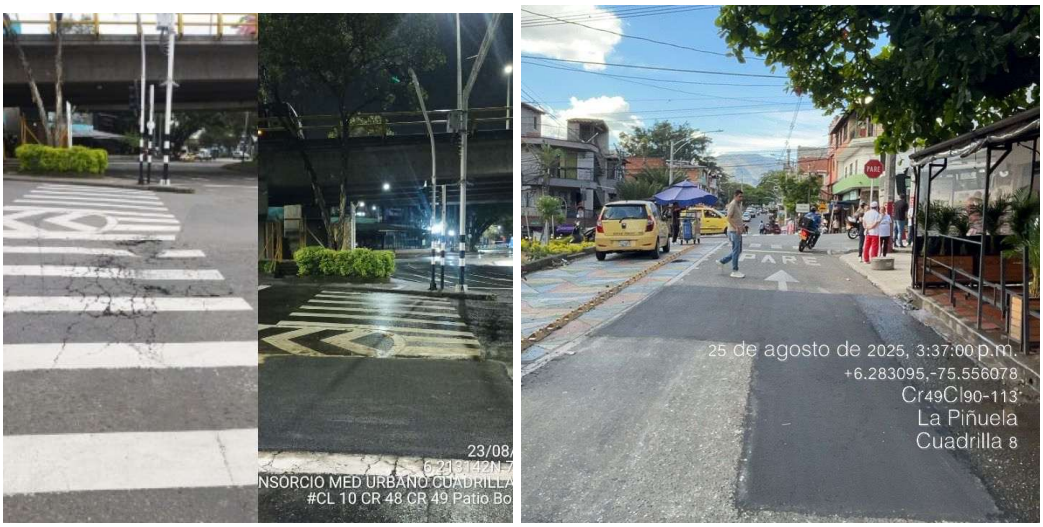
Imagen 4. Demarcación de Flecha en sector la Piñuela

Es importante precisar que, en los casos donde no ha finalizado el fraguado de la mezcla asfáltica estas señales deben ser restituidas con pintura acrílica, para posteriormente ejecutarlas con pintura plástica en frio, con el fin de que en todo momento se garantice la debida señalización de las vías intervenidas.

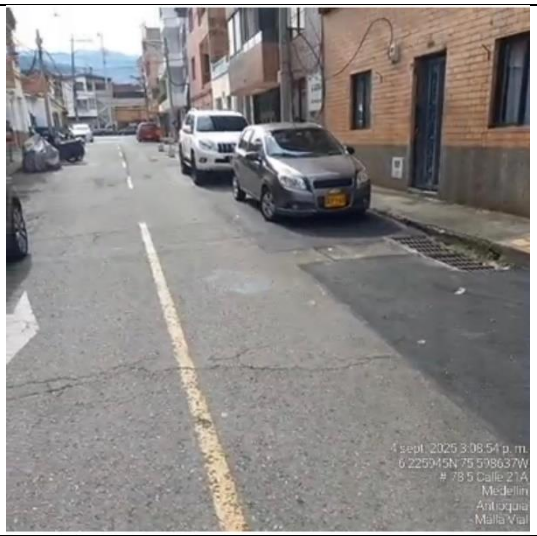
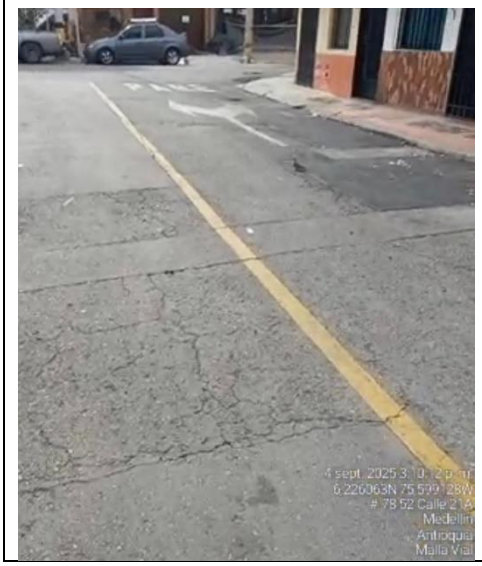
Durante la inspección se evidenció que la **calle 21A** presenta un pavimento deteriorado, con descascaramientos y fallos superficiales; sin embargo, no se observaron hundimientos graves ni ondulaciones que comprometan la transitabilidad.

En la intervención que se realizó a la calle 21ª, el día 2 de septiembre del 2025 por parte del contratista Consorcio VIALMED 2025, se intervinieron siete (7) puntos críticos correspondientes a baches y huecos: el primero en la esquina de la calle 21A con la carrera 78, costado derecho, y los seis restantes, la mayoría en el mismo costado. Con estas intervenciones se corrigieron los sectores más afectados de la vía, dejando la vía transitable y sin presencia de huecos para beneficio de toda la comunidad.

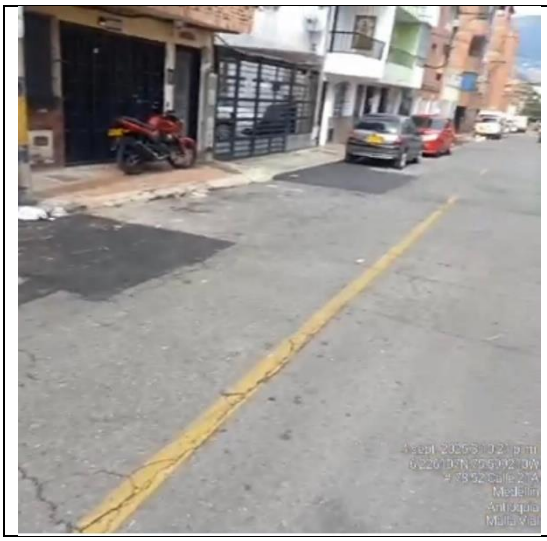
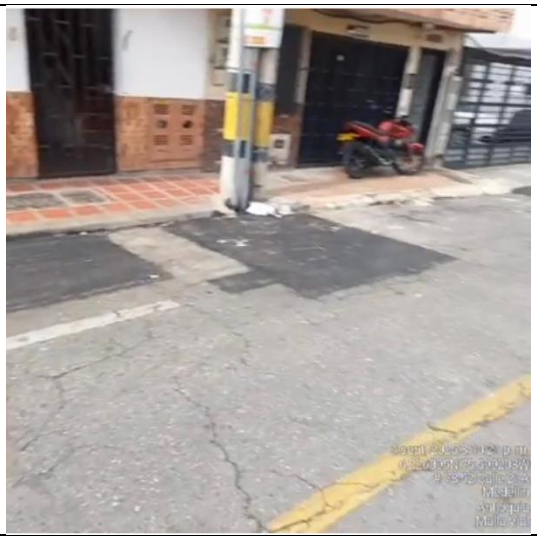
A continuación, se presenta el registro fotográfico del estado de la vía con las intervenciones ejecutadas por el contratista Consorcio VIALMED 2025 en la calle 21ª, entre las carreras 78 y 79.
