INFORME DE INTERVENTORIA No. 30

CONTRATO DE INTERVENTORIA No. 2000.13.12.005-2022

CONTRATO OBJETO DE INTERVENTORIA No. 2000.13.05.003-2022

PERIODO COMPRENDIDO ENTRE 01 AL 31 DE OCTUBRE DE 2025

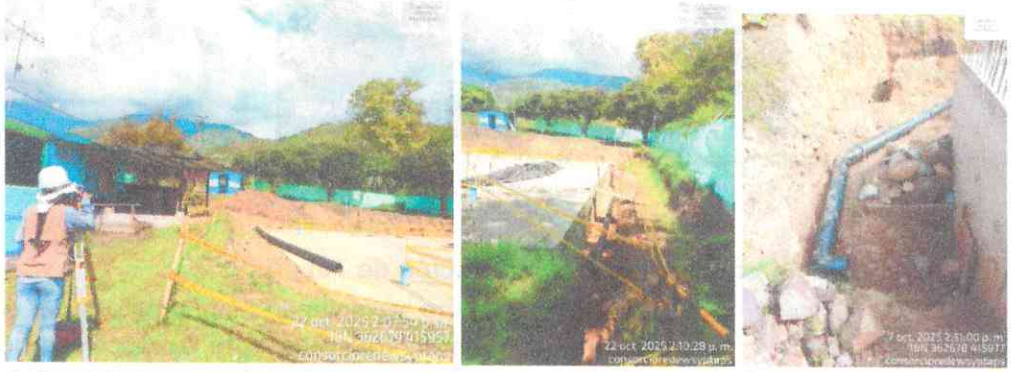
Ilustración 2. Seguimiento y control de niveles para evaluar asentamientos en todos los vértices del tanque.

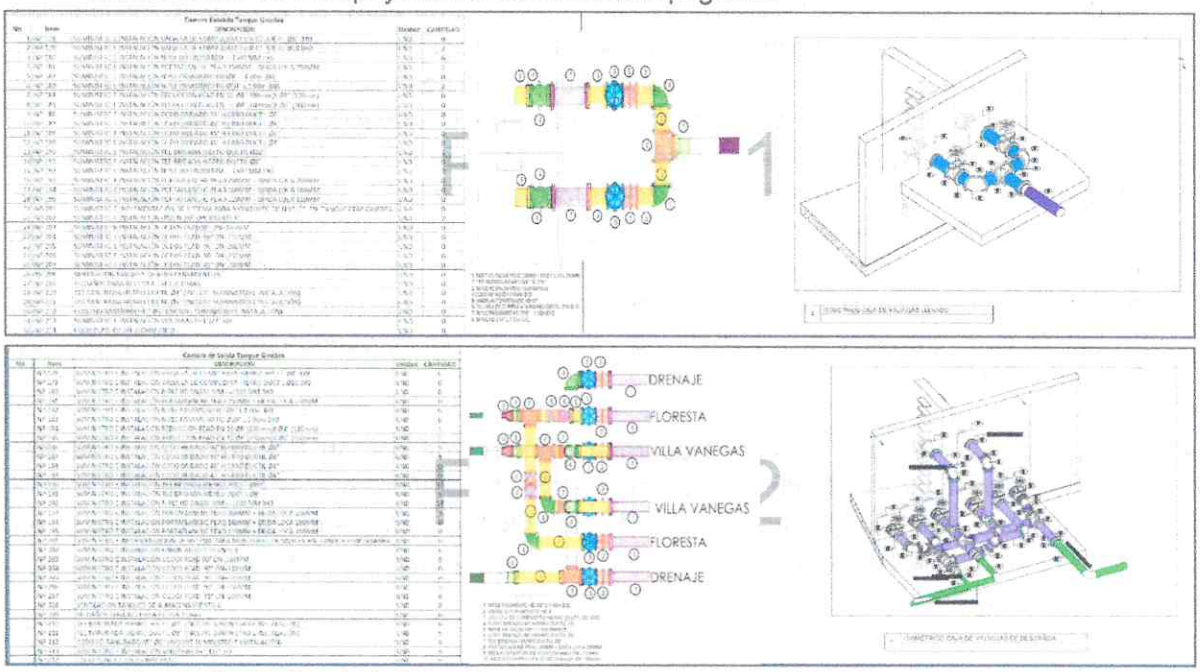
Ilustración 27. Listado de Accesorios de Cámara de entrada y salida del tanque de Ginebra.

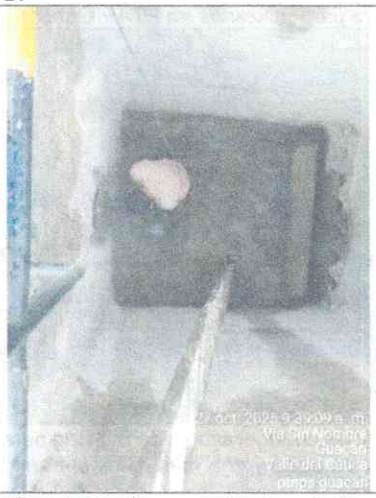
Fotografía 48. Toma de medidas para fabricación de tubería de alimentación de los dos sopladores a las dos baterías de filtros.

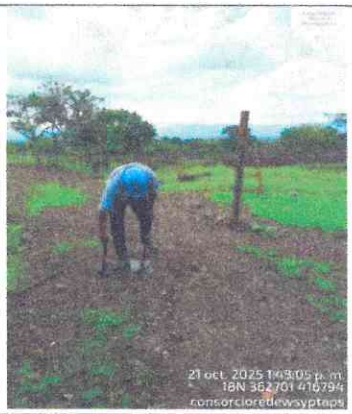
Fotografía 71. Continúan con la reposición del cerco que fue desmontado para la instalación de tubería.

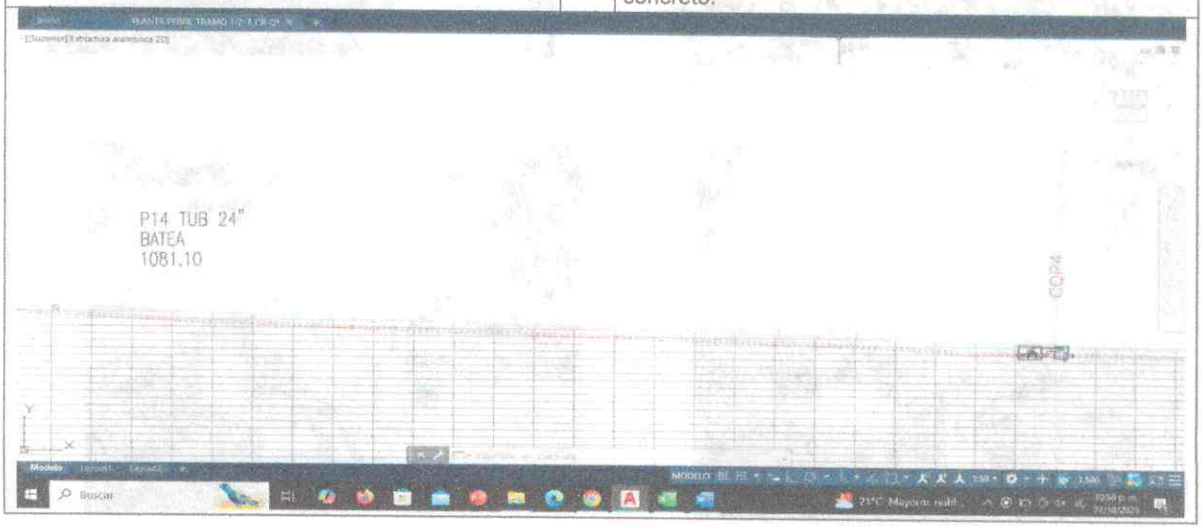
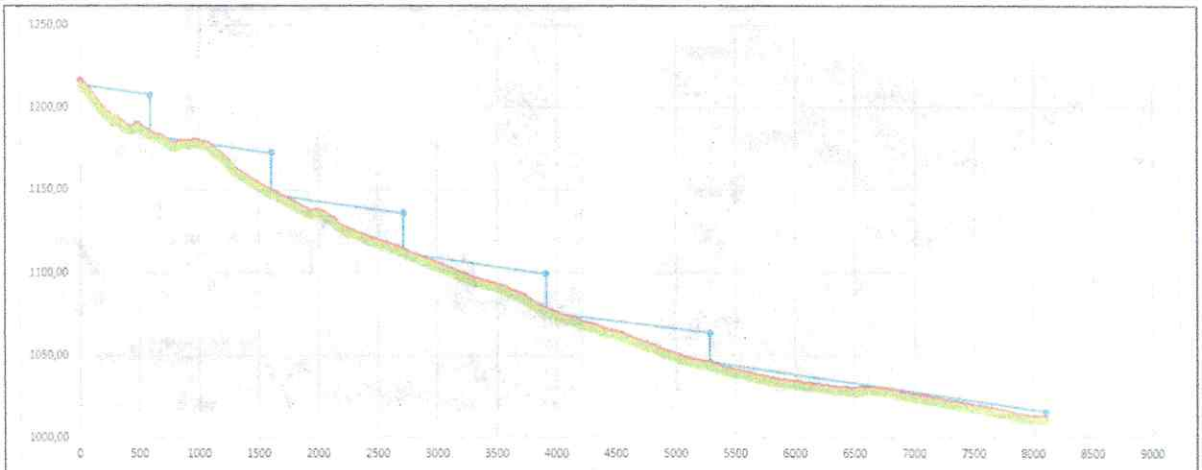
Fotografía 89. Tramo N°3: Perfil del terreno, tubería y línea piezométrica con la ubicación de las cámaras de quiebre de presión.

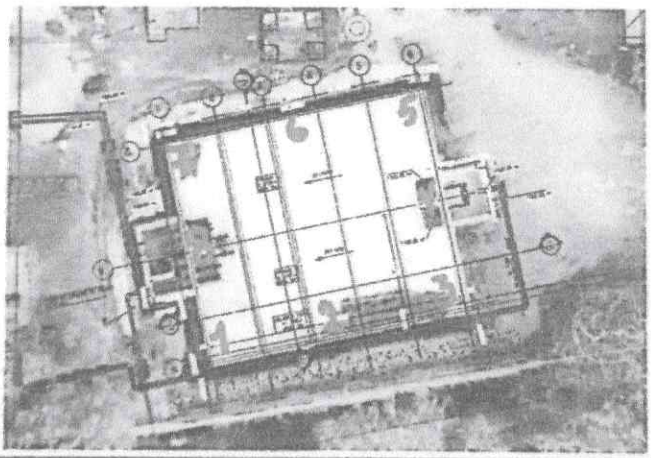
PARTE 2. PRUEBA DE ASENTAMIENTO

Estructura	Cota inicial	Control N°1 08-10-2025	Control N°2 22-10-2025					Diferencia
1	1165.235	1165.230	1165.234					0.001
2	1165.386	1165.386	1165.385					0.001
3	1165.549	1165.549	1165.549					0.000
4	1165.548	1165.550	1165.549					-0.001
5	1165.540	1165.235	1165.540					0.000
6	1165.370	1165.376	1165.370					0.000
7	1165.249	1165.249	1165.248					0.001
8	1165.225	1165.222	1165.226					-0.001

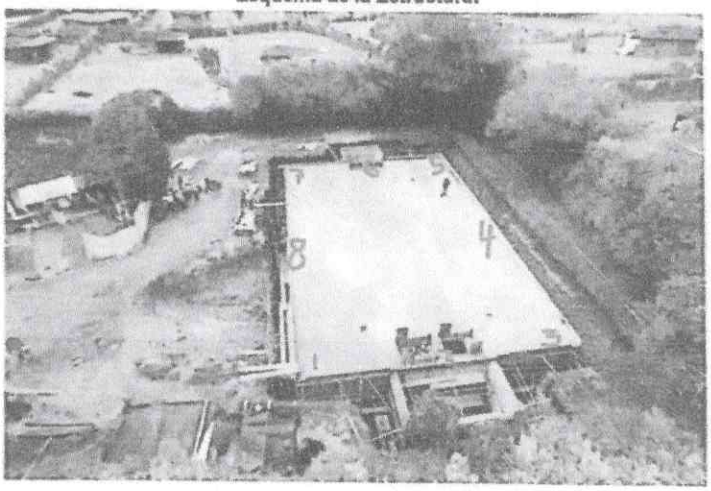
PARTE 2. PRUEBA DE ASENTAMIENTO

Estructura	Cota Inicial	Control N°1 08-10-2025	Control N°2 08-10-2025				Diferencia
1	1 733	1060.486	1060.487				-0.001
2	1 738	1060.481	1060.482				-0.001
3	1 706	1060.516	1060.517				-0.001
4	1 473	1060.75	1060.75				0.000
5	1 260	1060.964	1060.964				0.000
6	1 269	1060.957	1060.956				0.001
7	1 260	1060.968	1060.967				0.001
8	1 496	1060.725	1060.726				-0.001
