ORDEN DE TRABAJO
S.A.S.	NO: ST01372550
N	FECHA INICIO: 22/07/2024
	FECHA FIN: 22/07/2024
HUD Video Beam	
ERIFICACIÓN DE	
29	
A	
378 18 24 - BOGOTÁ D.C.

ASUNTO: Informe mantenimiento aire acondicionado.

ASUNTO: Informe mantenimientos televisores y mantenimiento correctivo de un equipo de computo portátil.

ASUNTO: Informe mantenimiento servidor, ups y correctivo equipo de computo portátil.

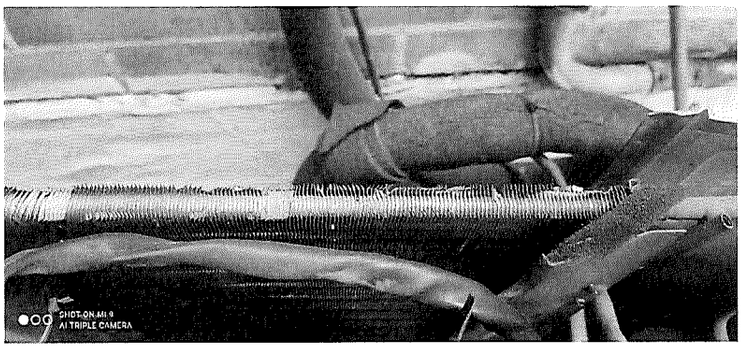
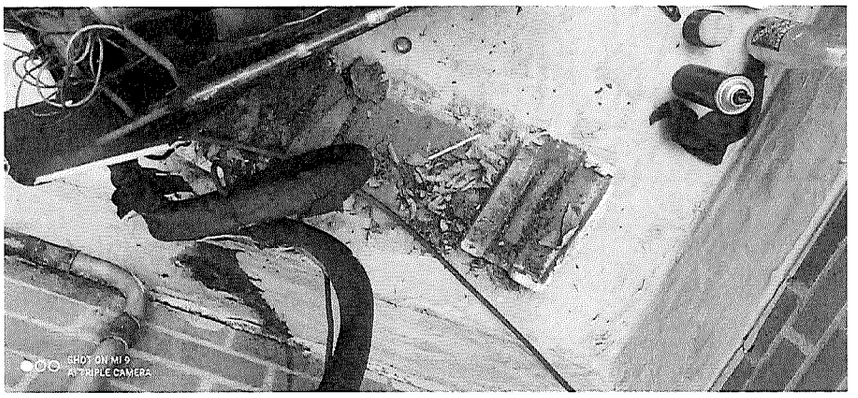
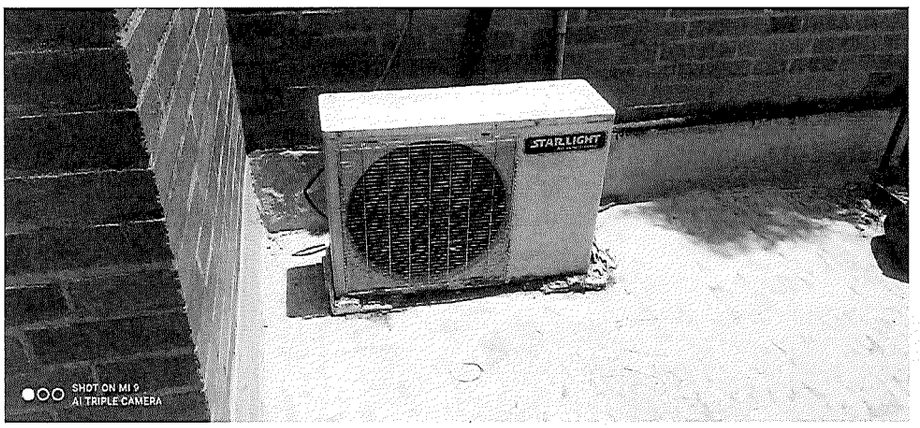
CLIENTE	Consejo Arquitectos	Soltec	ORDEN DE TRABAJO
DIRECCION			NO: Aire acondicionado
TIPO DE TRABAJO		INSTALACION	FECHA INICIO:
			FECHA FIN:
DESCRIPCION DEL TRABAJO	Mantenimiento preventivo Aire Acondicionado		
TRABAJO REALIZADO	Mantenimiento General para interior y para exterior para aire acondicionado		
MATERIALES UTILIZADOS	Implemento de limpieza		
REGISTRO FOTOGRAFICO SI APLICA	en el informe		
NOTAS:	Se recomienda Cambio de Aire acondicionado Debido a que sus compresores estan deteriorados		
RECIBIDO POR		FIRMA	JESUS DAVID PINO

Mantenimiento de Aire Acondicionado *marca Alpunto Star Light, 12.000 BTU tipo mini Split*:

- Limpieza bandeja de condensado y drenajes
- Limpieza serpentín evaporador
- Revisión y ajuste de rodamientos de motores
- Mediciones de parámetros eléctricos
- Ajuste y reposición de tortillería y mangueras
- Revisión y limpieza de válvulas
- Limpieza de filtros de aire y verificación de motor
- Revisión ventiladores y lubricación
- Carga de refrigerante

- Limpieza serpentín de la condensadora
- Mediciones de parámetros eléctricos compresor
- Revisión presione de succión y descarga compresor
- Inspección o corrección de fugas en tuberías con soldadura de plata.
- Reposición de gas refrigerante según presión de trabajo
- Ajuste y reposición tornillería defectuosa y limpieza general de unidad
- Carga de refrigerante

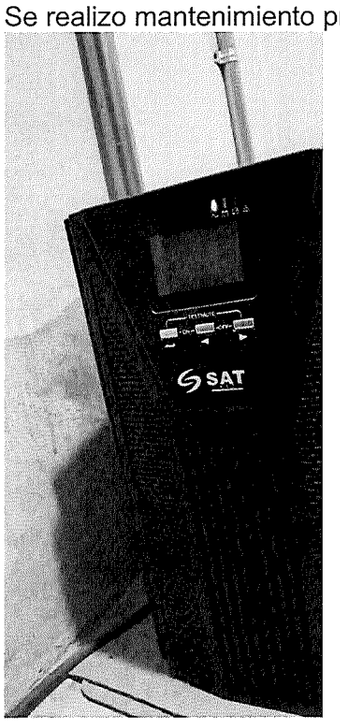
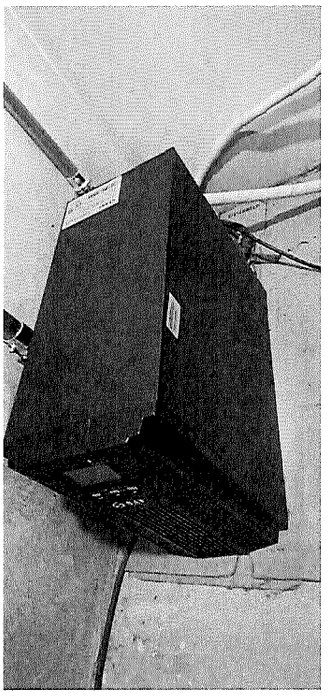
No requiere cambio de baterías.

Se realizo mantenimiento preventivo UPS:

- Inspección técnica de conductores y terminales filtro AC/DC, transformadores, ventiladores, breakers, conectores y tarjetas de control, para asegurar su buen estado físico / mecánico en la UPS.

- Revisión de conexiones eléctricas de baterías, filtros transformadores y bobinas, breakers, fusibles, terminales de entrada y salida, conexiones de distribución, etc. para prevenir todo tipo de recalentamiento por mal contacto en las UPS.
