INFORME MENSUAL DE INTERVENTORÍA No. 1

DEL 30 DE MAYO AL 30 DE JUNIO DE 2025

CONTRATO DE INTERVENTORÍA No. CAR-CM-2621-2025
OBJETO: *"INTERVENTORÍA TÉCNICA, ADMINISTRATIVA, FINANCIERA, JURÍDICA, CONTABLE Y AMBIENTAL AL CONTRATO QUE TIENE COMO OBJETO: CONSTRUCCIÓN Y MANTENIMIENTO DE INFRAESTRUCTURAS Y ELEMENTOS COMPLEMENTARIOS DEL PARQUE LINEAL DEL RÍO BOGOTÁ"*

CONTRATO DE OBRA No. CAR-LP-1807 DE 2025
OBJETO: *"CONSTRUCCIÓN Y MANTENIMIENTO DE INFRAESTRUCTURAS Y ELEMENTOS COMPLEMENTARIOS DEL PARQUE LINEAL DEL RÍO BOGOTÁ"*

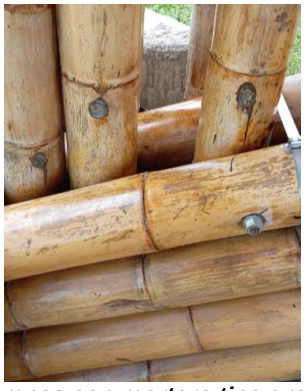
Imagen 16 - Llenado de columnas con mortero tipo grouting, paso elevado Soacha

3.2.1.8 Suministro e instalación de mortero de relleno tipo grouting (m^3): El contratista realizo la inyección de grouting en los canutos de las guaduas de elementos estructurales principales como vigas y columnas, así como también en las puntas de los canutos que tenían perforación. Esta interventoría realizo la supervisión de la ejecución de esta actividad verificando la preparación de la guadua, el concreto de relleno tipo grouting, el procedimiento de llenado y el curado. Cantidad ejecutada 0.84 m^3.
