ICCU INSTITUTO DE CAMINOS Y CONSTRUCCIONES DE CUNDINAMARCA	**FORMATO**	**CÓDIGO**	MS-GP-FR-34
	GESTIÓN DE PROYECTOS DE INFRAESTRUCTURA FÍSICA	**VERSIÓN**	0
	INFORME SEGUIMIENTO SEMANAL INTERVENTORÍA	**FECHA**	22/02/2023

CONSORCIO INTERVENCIÓN AC	CONSORCIO INTERVENCIÓN AC	**FECHA**	**11-oct-25**	**SEMANA No.**	**26**	DEL	**4-oct-25**	AL	**10-oct-25**

OBJETO DEL CONTRATO	INTERVENTORÍA TÉCNICA, ADMINISTRATIVA, FINANCIERA Y LEGAL PARA LA INTERVENCIÓN DE LAS VÍAS QUE CONFORMAN EL PROGRAMA DE CAMINOS VECINALES, CAMINOS PARA QUEDARSE, EN LAS PROVINCIAS DE MEDINA, GUAVIO, ORIENTE Y SOACHA, EN EL DEPARTAMENTO DE CUNDINAMARCA.
LOCALIZACIÓN PROYECTO	PROVINCIAS DE: MEDINA, GUAVIO, ORIENTE Y SOACHA, EN EL DEPARTAMENTO DE CUNDINAMARCA.

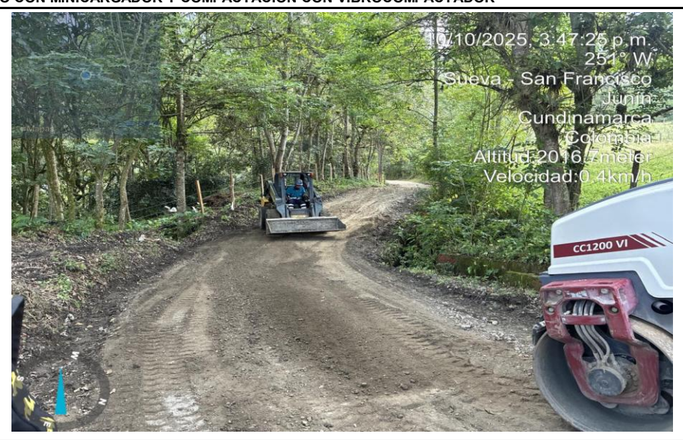
MEZCLADO DEL AFIRMADO CON CEMENTO REALIZADO POR LA RECICLADORA Y RETIRO DE SOBRETAMAÑOS CON RETROCARGADOR

CEREADO CON MINICARGADOR Y COMPACTACIÓN CON VIBROCOMPACTADOR

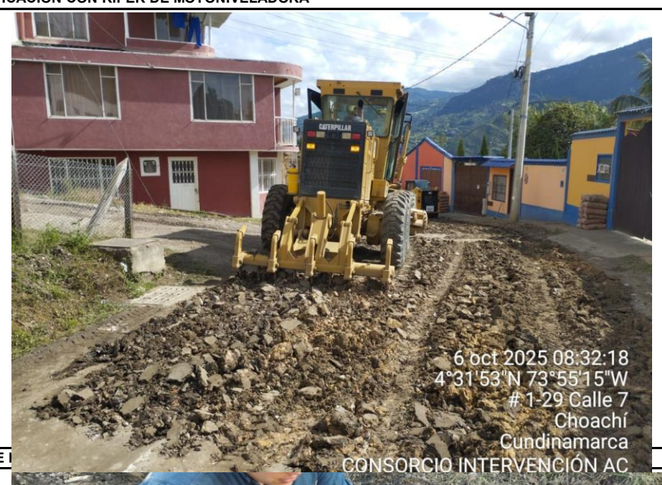
ESCARIFICACIÓN CON RIPER DE MOTONIVELADORA

RETIRO DE SOBRETAMAÑOS Y UBICACIÓN DE BULTOS DE CEMENTO PARA DOSIFICACIÓN MÍNIMA DEL 3%

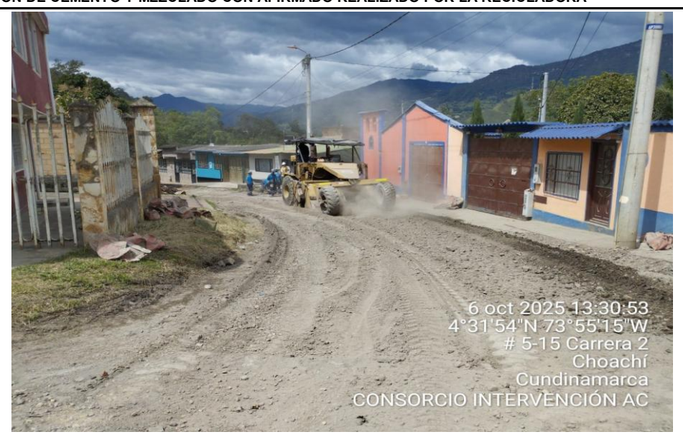
EXTENSIÓN Y RECOLECCIÓN DE BOLSAS DE CEMENTO

EXTENSIÓN DE CEMENTO Y MEZCLADO CON AFIRMADO REALIZADO POR LA RECICLADORA
