Alcaldía Mayor de
Cartagena de Indias

Oficio AMC-OFI-0009985-2025

INF-GCR-012-25

INFORME DE MONITOREO A LA INSTITUCION EDUCATIVA LICEO DE BOLIVAR ATENDIDA EL DIA 04 DE FEBRERO DEL 2025.

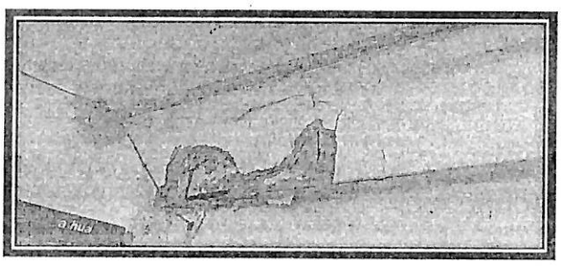
Se evidencian en las oficinas administrativas del primer piso de la institución las vigas y columnas estructurales en estado de deterioro y corrosión de acero de refuerzo..

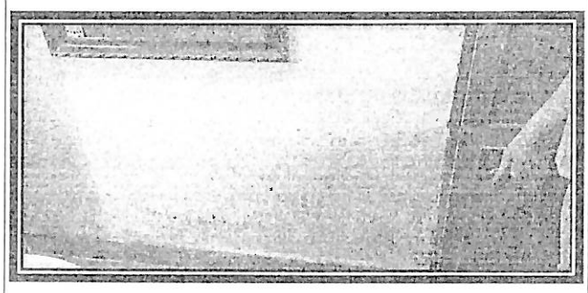
Se observan al interior de las oficinas mucha humedad y deterioro de los acabados de las paredes.

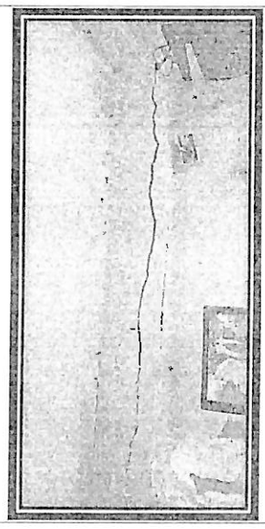
Se evidencia agrietamientos significativos en las columnas de la primera planta de la institución.

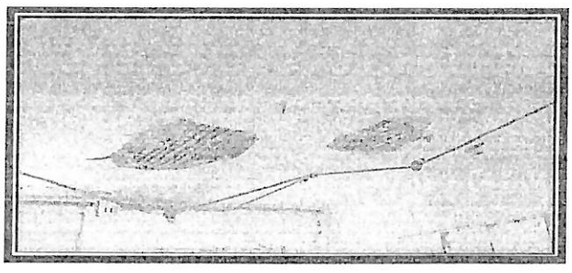
Se observan afectaciones en el acero de refuerzo y el concreto en la placa de entrepiso de los salones del tercer piso de la institución educativa.

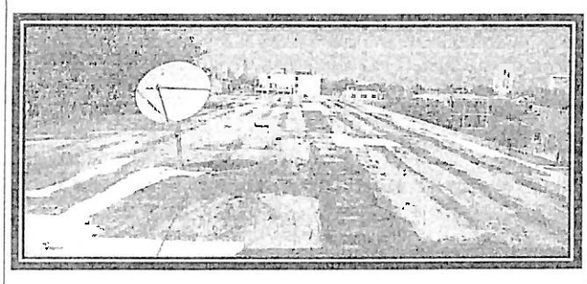
Se observan la impermeabilización en la cubierta con reparcheos vencidos y agrietados causando filtraciones desde la parte superior de la institución educativa.

Estas afectaciones estructurales que se vienen presentando en los cielos rasos, muros, columnas, vigas y placas de entrepiso de la institución educativa son causadas por las filtraciones de agua que están afectando el acero de refuerzo de todo el sistema estructural de la institución educativa en temporada de lluvias, esto podría ser por mal procemientos en la impermeabilización o falta de mantenimiento en las cubiertas.

- Se hace necesario la intervención inmediata de los trabajos de impermeabilización, las reparaciones de la estructura afectada y todos los mantenimientos pendientes de la **I.E LICEO DE BOLIVAR** por la **Secretaria de Educación.**

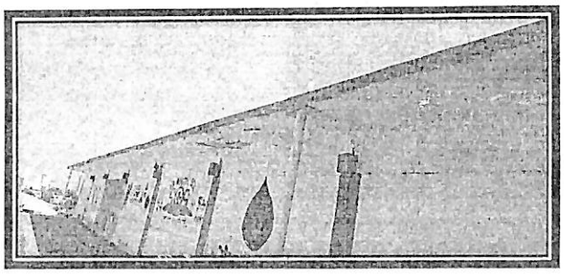
Se evidencia las estructuras en voladizos de la cubierta afectados por las filtraciones.

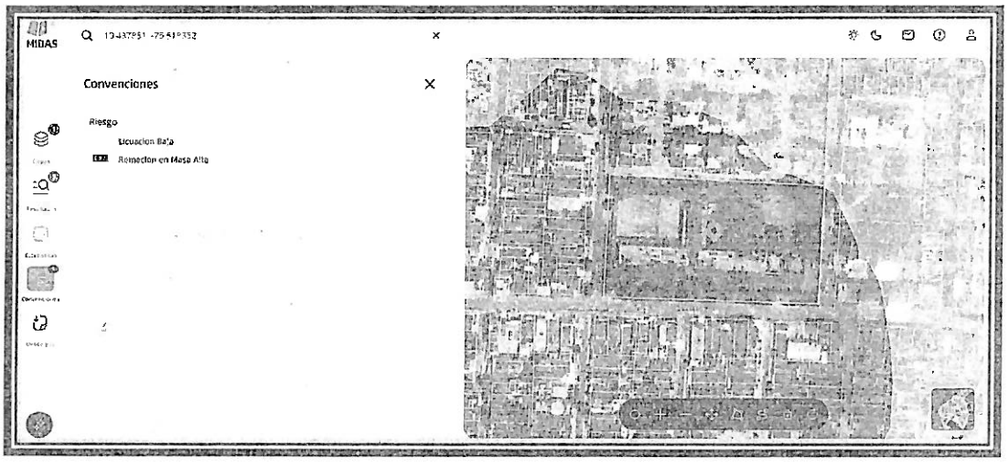
Imagen 2. Riegos MIDAS

En la imagen 2 del registro MIDAS, muestra que en la zona de la inspección técnica se presenta una amenaza de **Licuación Baja y Remoción den Masa Alta.**
