FORMATO
DE VISITAS PARA DIAGNÓSTICO TÉCNICOS SGI

PROCESO: **ADMINISTRACIÓN DEL PATRIMONIO INMOBILIARIO DISTRITAL** | DOCUMENTO Y/O PROCEDIMIENTO: **ADMINISTRACIÓN DE BIENES PÚBLICOS Y FISCALES NIVEL CENTRAL**

PROCESO: **ADMINISTRACIÓN DEL PATRIMONIO INMOBILIARIO DISTRITAL**		DOCUMENTO Y/O PROCEDIMIENTO: **ADMINISTRACIÓN DE BIENES PÚBLICOS Y FISCALES NIVEL CENTRAL**	
CÓDIGO RUPI:	756-10	**CHIP Ó NOMENCLATURA:**	AC 68 SUR - CL 59C SUR / TV 49 - KR 48

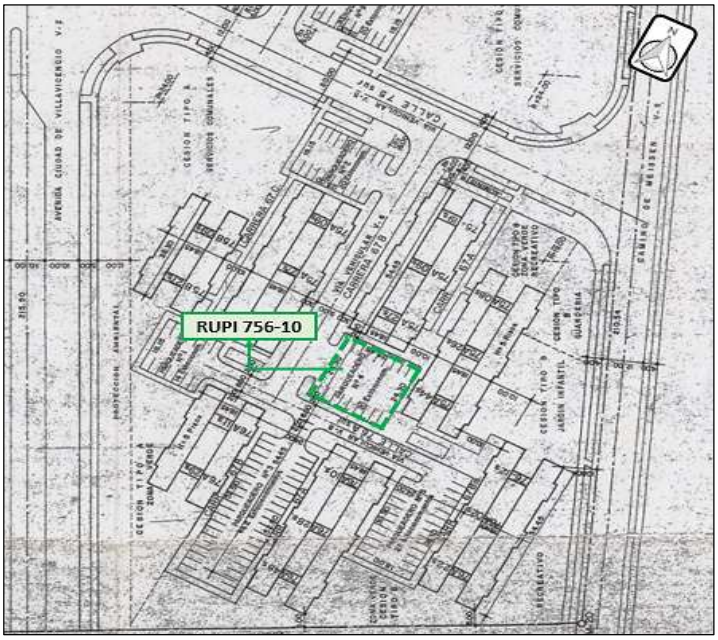
Sección de plano urbanístico B.169/4-06, B.169/4-07 con Resolución Número 176 del 25 de noviembre de 1983 emitido/a por la DEPARTAMENTO ADMINISTRATIVO DE PLANEACIÓN DISTRITAL - AHORA SDP. Mojones: 123,124,151,151A,122,123.

Localización Cartográfica: Tomado de Mapas Bogotá / Mapa Ortofotografía 2014 IDECA. Ubicación del Registro Fotográfico.

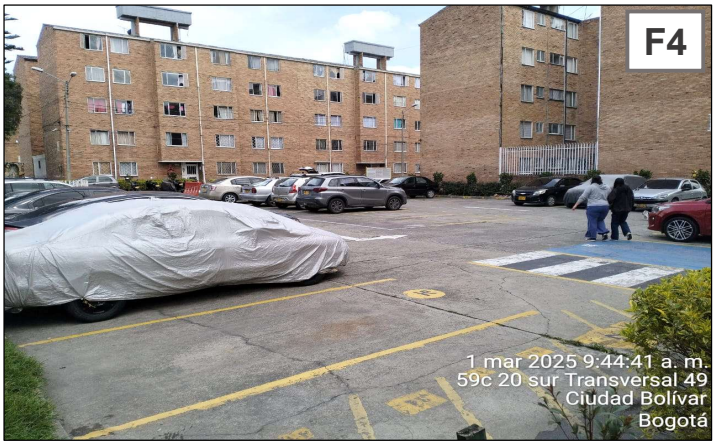
Durante la visita realizada el 01 de marzo de 2025 al RUPI 756-10 se identifica que el predio está compuesto por un estacionamiento ubicado en la Agrupación de Vivienda Candelaria La Nueva, Segundo Sector - Segunda Etapa en la localidad de Ciudad Bolívar.

F1. La urbanización cuenta con un único acceso de ingreso y salida vehicular y peatonal, ubicado sobre la TV 49. El cerramiento perimetral consiste en un antepecho en ladrillo a la vista, con una reja metálica.

F2. a F4. La superficie del predio está conformada por placas de concreto en buen estado, aunque en el costado sur algunas losas presentan fisuras longitudes y transversales.
Se encuentran demarcados los espacios de estacionamiento, con su respectiva numeración.
Como elemento de control de acceso, se observa una cadena de acero y tubos metálicos, además de se aprecia una barrera plástica tipo maletín delimitando el ingreso al estacionamiento.

El RUPI 756-10 presenta las siguientes características:
- La superficie del predio está conformada por placas de concreto en buen estado, aunque en el costado sur algunas losas presentan fisuras longitudes y transversales.
