FORMATO
DE VISITAS PARA DIAGNÓSTICO TÉCNICOS SGI

FORMATO
DE VISITAS PARA DIAGNÓSTICO TÉCNICOS SGI
HOJA N° 2 - REGISTRO FOTOGRÁFICO

PROCESO: **ADMINISTRACIÓN DEL PATRIMONIO INMOBILIARIO DISTRITAL**		DOCUMENTO Y/O PROCEDIMIENTO: **ADMINISTRACIÓN DE BIENES PÚBLICOS Y FISCALES NIVEL CENTRAL**	
CÓDIGO RUPI:	756-11	**CHIP Ó NOMENCLATURA:**	KR 48 - CL 59C SUR / MZ

Durante la visita realizada el 01 de marzo de 2025 al RUPI 756-11 se identifica que el predio está compuesto por un estacionamiento ubicado en la Agrupación de Vivienda Candelaria La Nueva, Segundo Sector - Segunda Etapa en la localidad de Ciudad Bolívar.

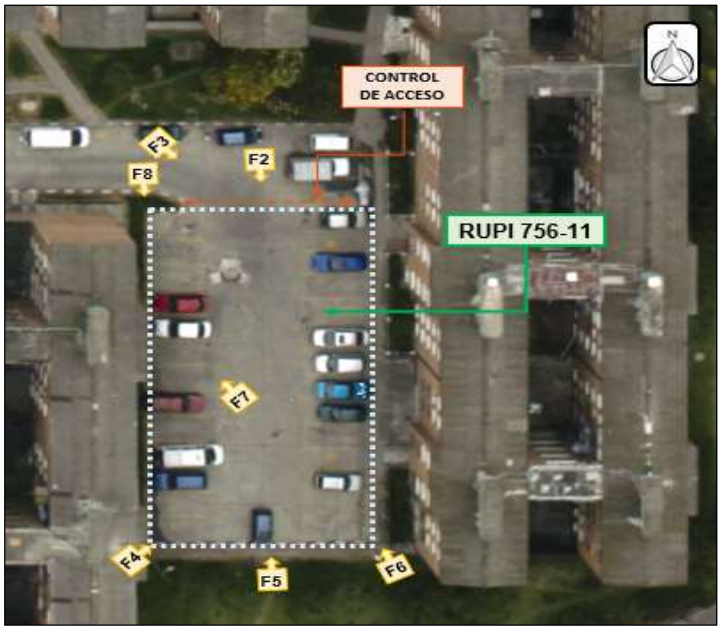
Sección de plano urbanístico B.169/4-06, B.169/4-07 con Resolución Número 176 del 25 de noviembre de 1983 emitido/a por la DEPARTAMENTO ADMINISTRATIVO DE PLANEACIÓN DISTRITAL - AHORA SDP. Mojones: 118,117,120,119,118.

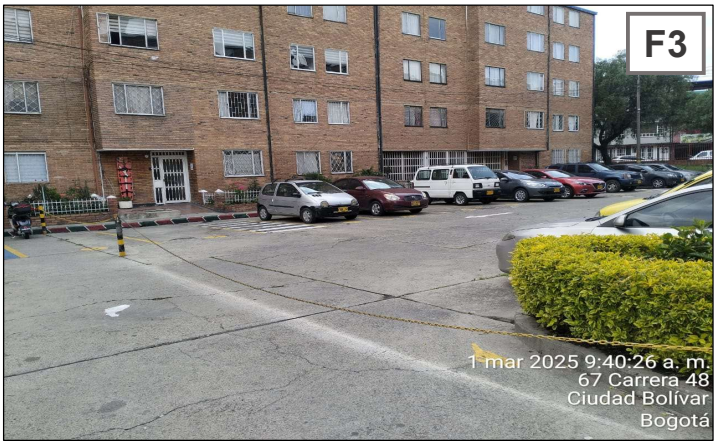
F2. a F4. La superficie del predio está conformada por placas de concreto en buen estado, aunque algunas losas presentan fisuras longitudes y transversales.
Se aprecia señalización horizontal con flechas que indican el sentido de circulación.
Se encuentran demarcados los espacios de estacionamiento, con su respectiva numeración.
Como elemento de control de acceso, se observa una cadena de acero y tubos metálicos.

El RUPI 756-11 presenta las siguientes características:
- La superficie del predio está conformada por placas de concreto en buen estado, aunque algunas losas presentan fisuras longitudes y transversales.
