FORMATO
DE VISITAS PARA DIAGNÓSTICO TÉCNICOS SGI

FORMATO
DE VISITAS PARA DIAGNÓSTICO TÉCNICOS SGI
HOJA N° 2 - REGISTRO FOTOGRÁFICO

PROCESO: **ADMINISTRACIÓN DEL PATRIMONIO INMOBILIARIO DISTRITAL**		DOCUMENTO Y/O PROCEDIMIENTO: **ADMINISTRACIÓN DE BIENES PÚBLICOS Y FISCALES NIVEL CENTRAL**	
CÓDIGO RUPI:	756-7	**CHIP Ó NOMENCLATURA:**	AC 68 SUR - CL 59C SUR / TV 49 - ZV

Durante la visita realizada el 01 de marzo de 2025 al RUPI 756-7 se identifica que el predio está compuesto por un estacionamiento ubicado en la Agrupación de Vivienda Candelaria La Nueva, Segundo Sector - Segunda Etapa en la localidad de Ciudad Bolívar.

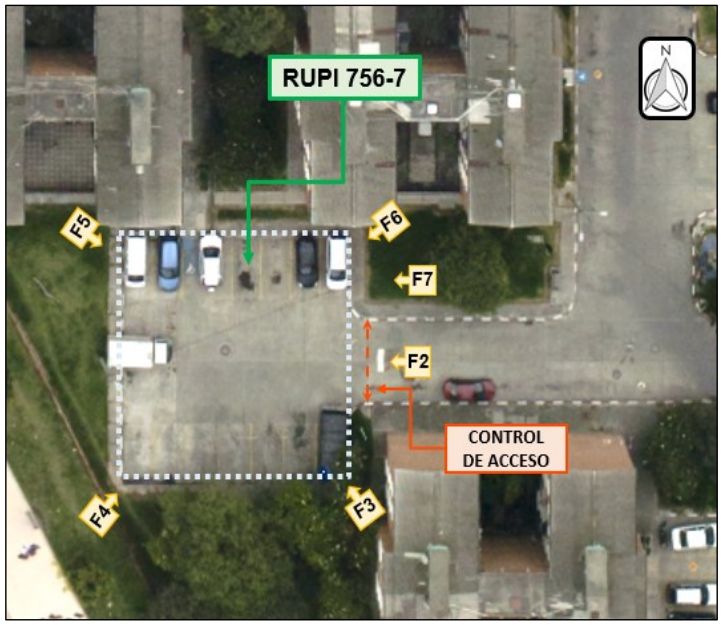
Sección de plano urbanístico B.169/4-06, B.169/4-07 con Resolución Número 176 del 25 de noviembre de 1983 emitido/a por la DEPARTAMENTO ADMINISTRATIVO DE PLANEACIÓN DISTRITAL - AHORA SDP. Mojones: 27,28,32,31,30,29,27.

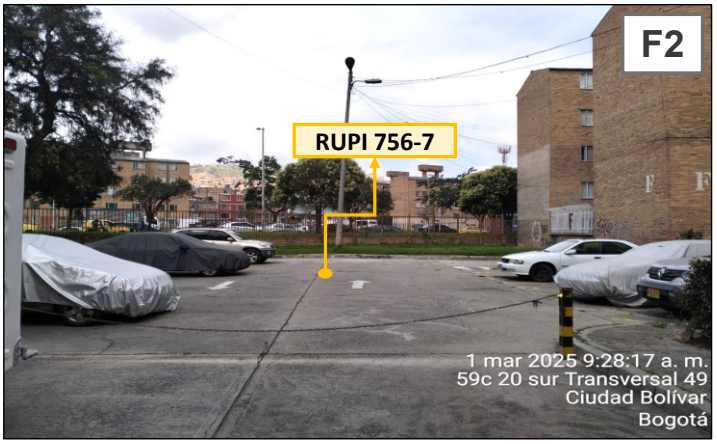
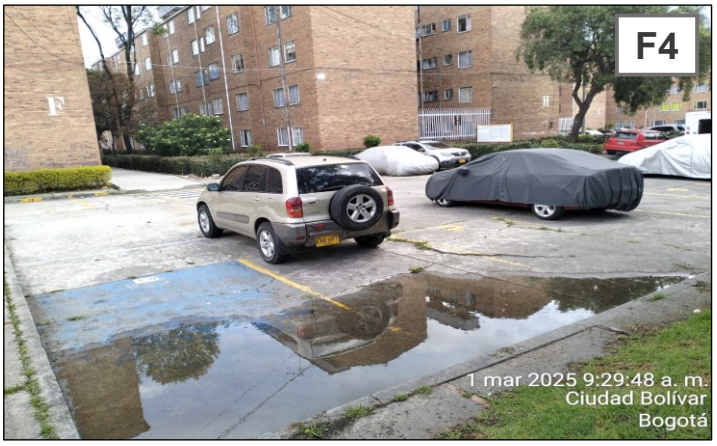
F1. La urbanización cuenta con un único acceso de ingreso y salida vehicular y peatonal, ubicado sobre la TV 49. El cerramiento perimetral consiste en un antepecho en ladrillo a la vista con una reja metálica.

F2. a F4. La superficie del predio está conformada por placas de concreto en buen estado, aunque en el costado suroccidental algunas losas presentan fisuras tanto longitudes y transversales. Además, se observa una zona de empozamiento de agua debido al obstrucción del sumidero de desagüe.
Se encuentran demarcados los espacios de estacionamiento, con su respectiva numeración.
Se aprecia señalización horizontal con flechas que indican el sentido de circulación.
Como elemento de control de acceso, se observa una cadena de acero y tubos metálicos
Los sardineles de concreto, que delimitan el estacionamiento, se encuentran en buen estado.
