FORMATO
DE VISITAS PARA DIAGNÓSTICO TÉCNICOS SGI

No. RADICADO Y SOLICITANTE:	Arq. Chalot Gaviria Velandia	FECHA DE SOLICITUD:	19/02/2025
No. TRAMITE DEL SIDEP:	62146		
OBJETO DE LA SOLICITUD (En caso de identificarse una ocupación indebida del espacio publico diligenciar formato No 5 DEFENSA)	Realizar la correspondiente visita al predio para actualizar la información técnico-administrativa de los bienes inmuebles de uso público y fiscales.		
TIPO DE VISITA:	DIAGNÓSTICO TÉCNICO ADMINISTRATIVO	FECHA DE VISITA:	1/03/2025
RESPONSABLE VISITA:	Ing. Carlos Alberto Ruiz Ruiz	RESPONSABLE REVISIÓN:	Ing. Diana Ivonne Cortes Becerra

PROCESO: **ADMINISTRACIÓN DEL PATRIMONIO INMOBILIARIO DISTRITAL**		DOCUMENTO Y/O PROCEDIMIENTO: **ADMINISTRACIÓN DE BIENES PÚBLICOS Y FISCALES NIVEL CENTRAL**	
CÓDIGO RUPI:	756-8	**CHIP Ó NOMENCLATURA:**	TV 49 - CL 59C SUR / ZVC

Durante la visita realizada el 01 de marzo de 2025 al RUPI 756-8 se identifica que el predio está compuesto por un estacionamiento ubicado en la Agrupación de Vivienda Candelaria La Nueva, Segundo Sector - Segunda Etapa en la localidad de Ciudad Bolívar.

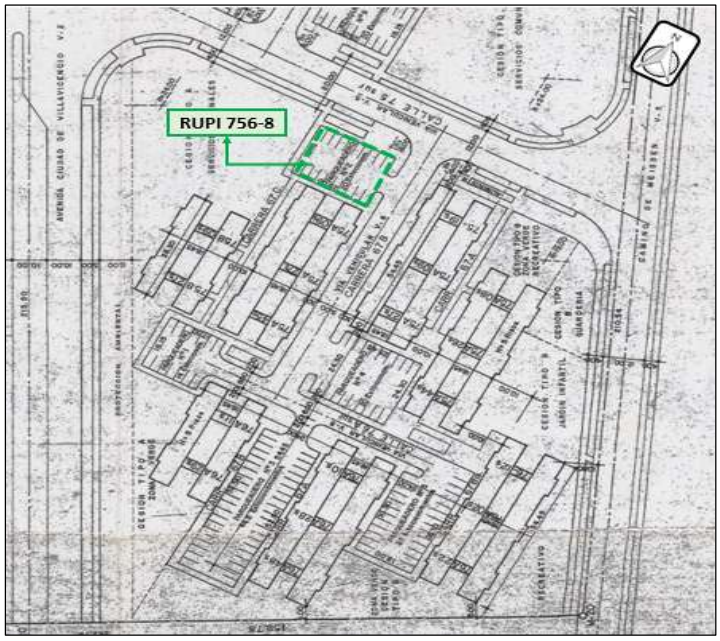
Sección de plano urbanístico B.169/4-06, B.169/4-07 con Resolución Número 176 del 25 de noviembre de 1983 emitido/a por la DEPARTAMENTO ADMINISTRATIVO DE PLANEACIÓN DISTRITAL - AHORA SDP. Mojones: 58,59,61,60,58.

Localización Cartográfica: Tomado de Mapas Bogotá / Mapa Ortofotografía 2014 IDECA. Ubicación del Registro Fotográfico.

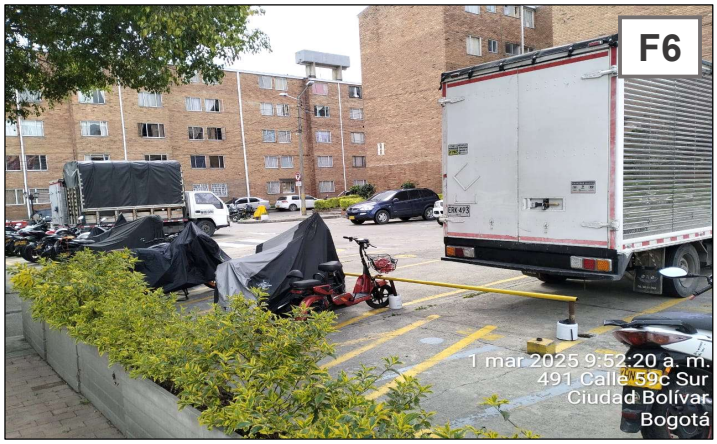
F5. a F9. Se identifica cupos de parqueo con señalización horizontal para personas en condición de movilidad reducida.

Se observa en el costado norte del predio una zona para el parqueo de motos con su demarcación respectiva. Además, se aprecia un tubo metálico colocado horizontalmente, anclado a la superficie de concreto que delimita el área de parqueo.

Se aprecia una valla informativa que detalla las tarifas de cobro por el uso del estacionamiento, los horarios de servicio y la capacidad de los cupos disponibles.
