FORMATO
DE VISITAS PARA DIAGNÓSTICO TÉCNICOS SGI

No. RADICADO Y SOLICITANTE:	Arq. Chalot Gaviria Velandia	FECHA DE SOLICITUD:	2/10/2024
No. TRAMITE DEL SIDEP:	59854		
OBJETO DE LA SOLICITUD (En caso de identificarse una ocupación indebida del espacio publico diligenciar formato No 5 DEFENSA)	Realizar la correspondiente visita al predio para actualizar la información técnico-administrativa de los bienes inmuebles de uso público y fiscales.		
TIPO DE VISITA:	DIAGNÓSTICO TÉCNICO ADMINISTRATIVO	FECHA DE VISITA:	11/10/2024
RESPONSABLE VISITA:	Ing. Carlos Alberto Ruiz Ruiz	RESPONSABLE REVISIÓN:	Ing. Diana Ivonne Cortes Becerra

Durante la visita realizada el 11 de octubre de 2024 al RUPI 746-6 se verifica que el predio es un estacionamiento con único acceso de entrada y salida por la CL 22L en el centro residencial Cooperativa Avianca en la localidad de Engativá.

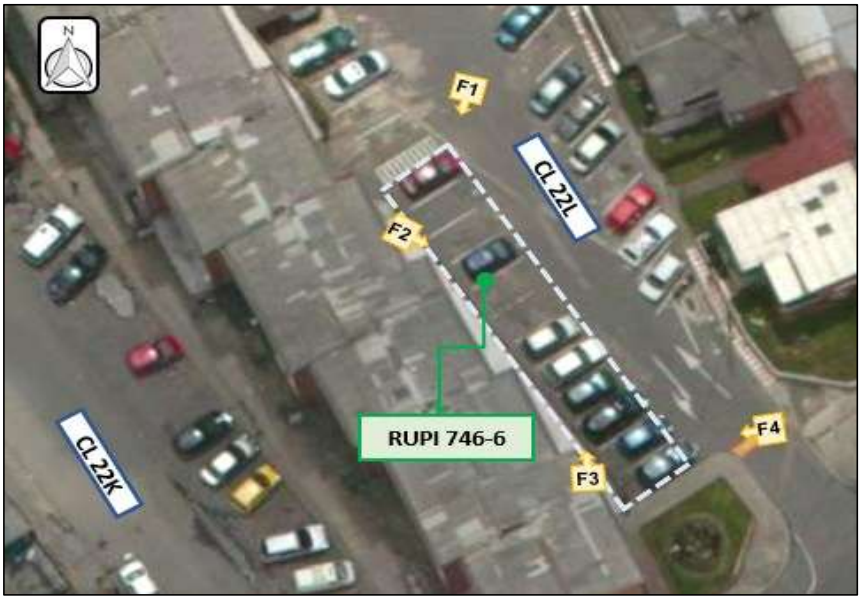
Sección de plano urbanístico F.165/4-1 con oficio aprobatorio Número 5362 del 19 de agosto de 1974 emitido/a por la DEPARTAMENTO ADMINISTRATIVO DE PLANEACIÓN DISTRITAL - AHORA SDP. Mojones: 75,76,77,78,79,75.
