FORMATO
DE VISITAS PARA DIAGNÓSTICO TÉCNICOS SGI

DESARROLLO O URBANIZACIÓN	COOPERATIVA AVIANCA CENTRO RESIDENCIAL	PLANOS URBANÍSTICOS APROBADOS	F.165/4-1
		DESTINACIÓN DEL PREDIO	PÚBLICO
¿EL PREDIO ESTÁ INCORPORADO EN EL SIDEP?: (Si el predio está incorporado en el SIDEP se debe anexar la respectiva certificación técnica)	SI	NÚMERO RUPI:	746-7
		ÁREA DE TERRENO:	243.6 m2 (Según Acta de Modificatoria N° 002 del 15/01/2024)
¿CORRESPONDE A UN BIEN DE INTERÉS CULTURAL O HISTÓRICO?:	NO	NÚMEROS RUPIS COLINDANTES (Diligenciar en caso de ser un predio particular y se requiera verificar ocupación indebida del espacio público. Certificar RUPIS colindantes)	N/A
LOCALIDAD	FONTIBÓN	¿EXISTE CONSTRUCCIÓN INCORPORADA EN EL SIDEP?: (En caso de ser "SI" diligenciar formato de construcciones)	NO
UPZ	115 CAPELLANIA	USO NIVEL 2	ESTACIONAMIENTO, BAHIA Y/O PARQUEADERO
UPL	12 FONTIBÓN		
¿EL NIVEL DEL USO ES CONFORME AL USO DE INCORPORACIÓN?	SI	CUAL ES SU USO ACTUAL	BAHIA

FORMATO
DE VISITAS PARA DIAGNÓSTICO TÉCNICOS SGI
HOJA N° 2 - REGISTRO FOTOGRÁFICO

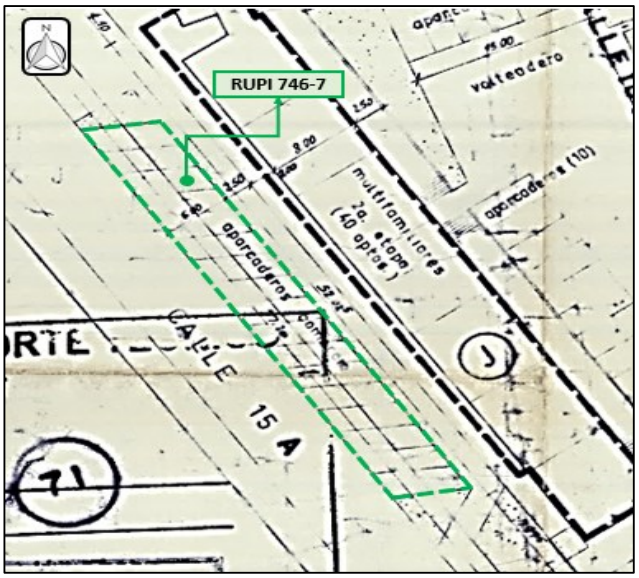
Sección de plano urbanístico F.165/4-1 con oficio aprobatorio Número 5362 del 19 de agosto de 1974 emitido/a por la DEPARTAMENTO ADMINISTRATIVO DE PLANEACIÓN DISTRITAL - AHORA SDP. Mojones: 45,44,43,46,45.

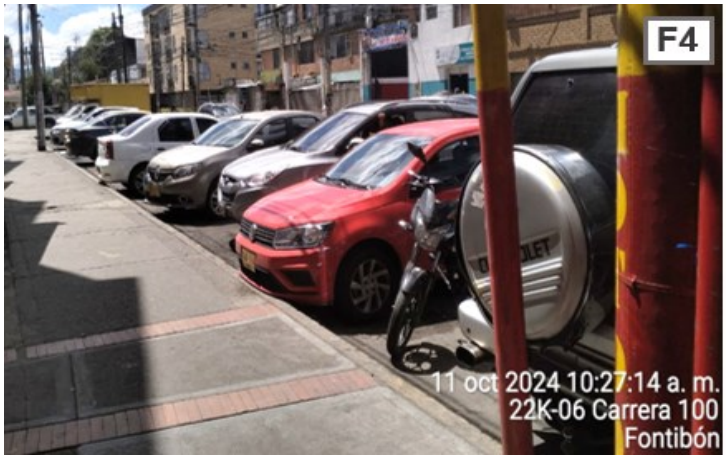
Durante la visita realizada el 11 de octubre de 2024 al RUPI 746-7 se identifica que el predio está conformado por una bahía de estacionamiento sobre la vía vehicular de la CL 22K.

F1. a F4. Se evidencia que la superficie del predio es pavimento flexible en regular estado con descascaramiento de la capa asfáltica y baches de severidad media en el costado norte de estacionamiento.
Se aprecia en el momento de la visita que el parqueo se realiza a 90° y no cuenta con demarcación de las zonas de parqueo.
Se identifica que existen 17 cupos de parqueo de vehículos aproximadamente.
