ALCALDÍA MAYOR DE BOGOTÁ D.C.
SECRETARÍA DE GOBIERNO
Departamento Administrativo de la Defensoría del Espacio Público

FORMATO
DE VISITAS PARA DIAGNÓSTICO TÉCNICOS SGI

No. RADICADO Y SOLICITANTE:	Arq. Chalot Gaviria Velandia	FECHA DE SOLICITUD:	30/06/2025
No. TRAMITE DEL SIDEP:	63505		
OBJETO DE LA SOLICITUD (En caso de identificarse una ocupación indebida del espacio publico diligenciar formato No 5 DEFENSA)	Control y actualización de la información técnico - administrativa de los bienes inmuebles de uso público y fiscales competencia del DADEP.		
TIPO DE VISITA:	DIAGNÓSTICO TÉCNICO ADMINISTRATIVO	FECHA DE VISITA:	14/06/2025
RESPONSABLE VISITA:	DRC Arq. Diego Rengifo Carmona	RESPONSABLE REVISIÓN:	Ing. Diana Ivonne Cortés Becerra

PROCESO: **ADMINISTRACIÓN DEL PATRIMONIO INMOBILIARIO DISTRITAL**		DOCUMENTO Y/O PROCEDIMIENTO: **ADMINISTRACIÓN DE BIENES PÚBLICOS Y FISCALES NIVEL CENTRAL**	
CÓDIGO RUPI:	1403-37	UBICACIÓN:	CL 96 S - KR 4A / KR 4B

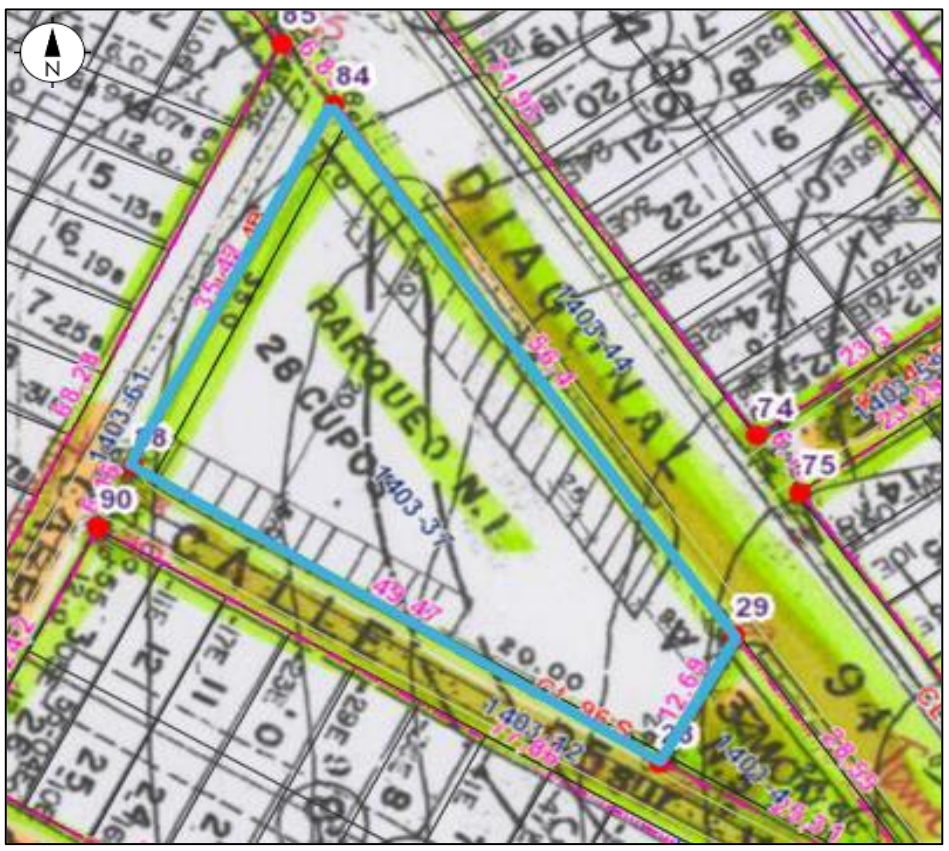
Imagen superior izquierda: Sección del plano urbanístico US.182/4-02 aprobado con Resolución 420 de 02/10/1998 por el Departamento Administrativo de Planeación Distrital - DAPD, hoy Secretaria Distrital de Planeación - SDP. Según plano el ***"PARQUEO N. 1"*** fue diseñado para 28 cupos de parqueo, con acceso y salida única al norte.
Imagen superior derecha: Ortofoto sobre la que se ubica el perímetro del predio en línea discontinua, en polígonos rectangulares los usos y ocupaciones presentados al interior del predio, en línea de puntos el área útil de estacionamiento.

. En la visita se observó que el terreno presenta pendiente positiva hacia el suroriente que generó que el área de parqueo disminuyera en relación a lo planteado en el plano urbanístico. Se observa que el terreno fue parcialmente rellenado en material granulado compactado, y se calcula puede contener aproximadamente 21 cupos; adicionalmente, se observaron 2 entradas, una al norte por la Calle 94 sur y otra por la 96 sur.

. En el costado noroccidental contiguo al terraplén de estacionamiento, se presenta franja de terreno utilizado por parte de la comunidad para huerta comunitaria; en la esquina suroccidental se observó construcción que ocupa un área aproximada a 53.00 m2 con cubierta en tejas de diversos materiales soportadas en listones de madera y cerchas metálicas, sobre columnas de concreto reforzado, perfiles de metal y madera rolliza. La superficie en concreto sobre la que se observó un asador con parrilla soportada en muretes de ladrillos. Vecinos del sector informan que la construcción es utilizada para servicio de la huerta y el asador para reuniones de la comunidad sin aprovechamiento económico.

. Al norte sobre la misma Kr 4B en el terreno del talud se observa la "Huerta la Zenaida" con diferentes especies de pancoger, las que en indagación con los vecinos no existe responsable directo de tal actividad, y que su mantenimiento se realiza de manera espontanea por parte de la comunidad. No se constató actividad de aprovechamiento económico.

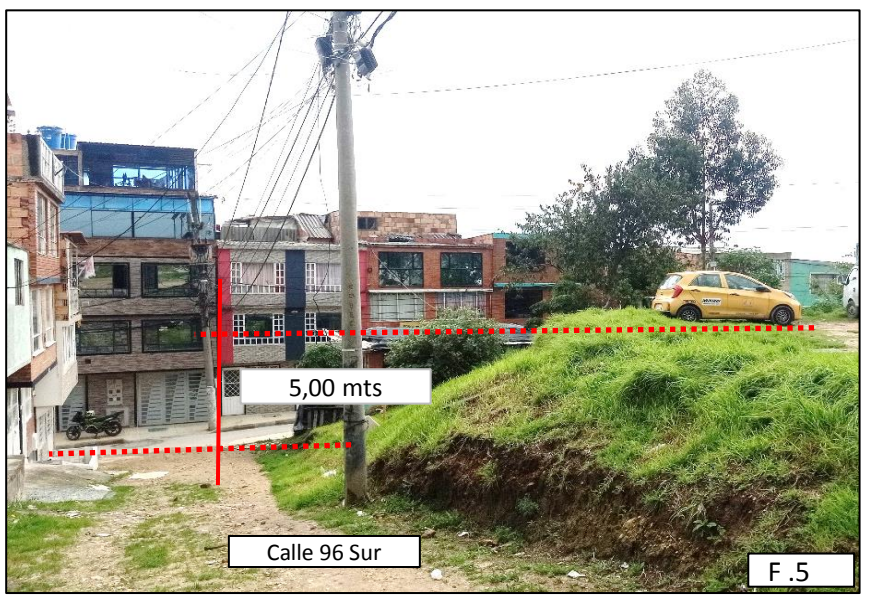
F.1.Vista al norte por la Calle 94 sur en la que se observa el acceso al estacionamiento.
F.2. Desde la plataforma de parque infantil colindante al suroriente (RUPI 1403-4 - Zona Verde) se observa el área útil.
F.3. Terraza de estacionamiento en material granulado.
F.4. Acceso al terraplén por la Calle 96 sur. (RUPI 1403-12 - Vías Peatonales, actualmente vehicular)
F.5. Se destaca la pendiente que presenta la calle 96 sur, que en relación a la horizontal de la superficie de estacionamiento (línea punteada) , existe una diferencia de altura aproximada a 5.00 mts.
F.6. Vista de la carrera 4 con calle 96 sur, se observa muro de contención recientemente construido, al igual que el andén y la vía vehicular
