FORMATO
DE VISITAS PARA DIAGNÓSTICO TÉCNICOS SGI
HOJA N° 1 - DIAGNÓSTICO TÉCNICO ADMINISTRATIVO

No. RADICADO Y SOLICITANTE:	Arq. Chalot Gaviria Velandia	FECHA DE SOLICITUD:	30/05/2025
No. TRAMITE DEL SIDEP:	63564	FECHA DE VISITA:	5/06/2025
OBJETO DE LA SOLICITUD (En caso de identificarse una ocupación indebida del espacio publico diligenciar formato No 5 DEFENSA)	Control y Actualización de la información Técnico-Administrativo de los bienes inmuebles de uso público y fiscales de competencia del DADEP		
TIPO DE VISITA:	DIAGNÓSTICO TÉCNICO ADMINISTRATIVO		
RESPONSABLE VISITA:	Ing. Rosmery Poveda Orduña	RESPONSABLE REVISIÓN:	Arq. Chalot Gaviria Velandia

PROCESO: **ADMINISTRACIÓN DEL PATRIMONIO INMOBILIARIO DISTRITAL**		DOCUMENTO Y/O PROCEDIMIENTO: **ADMINISTRACIÓN DE BIENES PÚBLICOS Y FISCALES NIVEL CENTRAL**	
CÓDIGO RUPI:	1887-28	**CHIP Ó NOMENCLATURA:**	DG 88 SUR - CL 87B SUR / MANZANA

FORMATO
DE VISITAS PARA DIAGNÓSTICO TÉCNICOS SGI
HOJA NO. 6 - ESTACIONAMIENTO

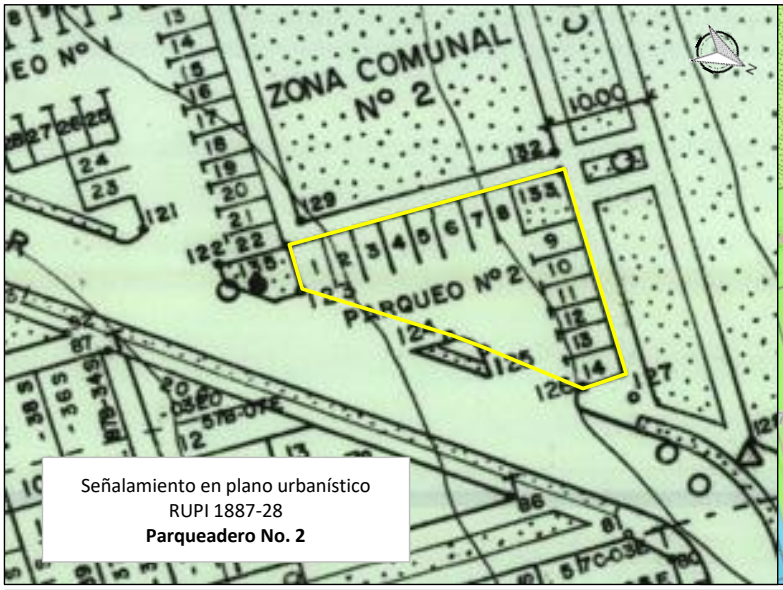
Señalamiento en plano urbanístico
RUPI 1887-28
Parqueadero No. 2

Sección de Plano Urbanístico No. US.49/4-01, Urbanización El Libano, Localidad de Usme, aprobado Memorando Resolucion Número 190 del 22 de julio de 1985 emitido/a por Departamento Administrativo de Planeación hoy Secretaría Distrital de Planeación y Número 02 del 04 de enero de 1989 emitido/a por Departamento Administrativo de Planeación hoy Secretaría Distrital de Planeación, Acta de Modific atoria Número 095 del 19 de diciembre de 2014. Acta de Recibo Número 038 del 11 de agosto de 1995, Escritura de Cesión Titulo Gratuito Número 2690 del 14 de diciembre de 2000 Notaria 41 de la ciudad de Bogotá. Mojones 122, 135, 129, 132, 133, 127, 126, 125, 124, 123, 122.

La morfología del Rupi 1887-28 se conserva de acuerdo con el Plano Urbanístico No US.49/4-01, dentro del plano el predio se identifica como Parqueo No. 2, con un cupo para 14 vehículos; ubicados a 90 grados sobre los costados oriental, norte y occidental.

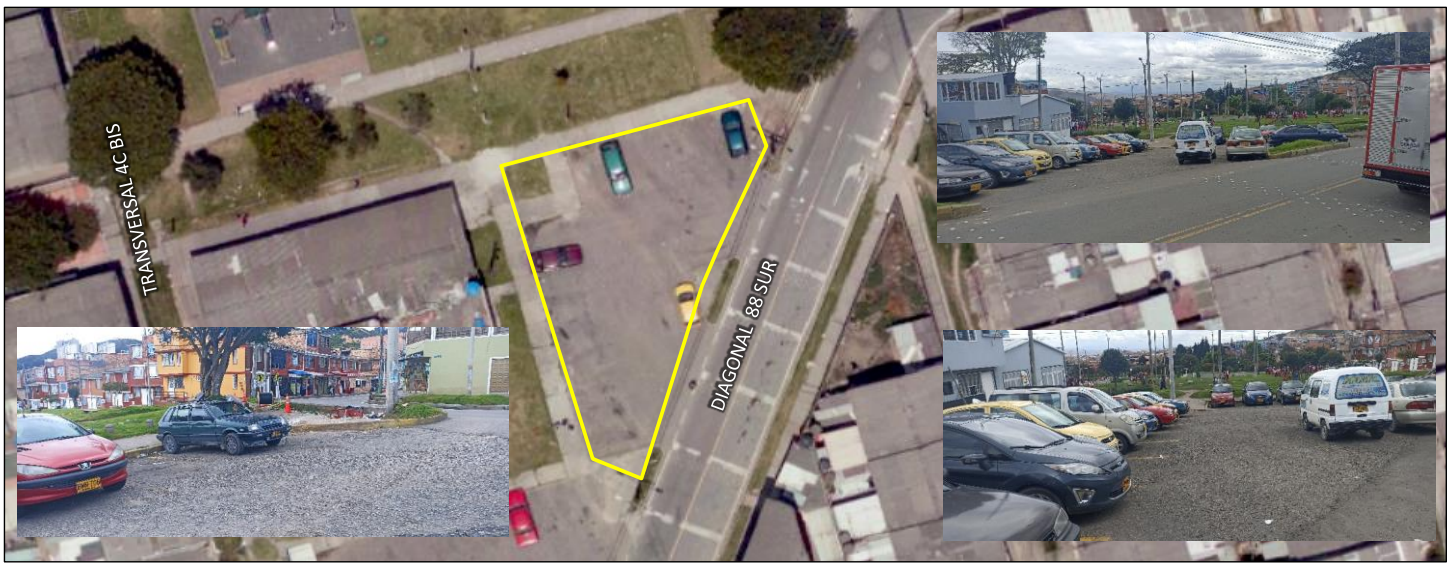
El predio de interés, identificado con RUPI 1887-28, se encuentra señalado en la Certificación de Bienes del Patrimonio Inmobiliario - Nivel Central con Uso Zonas Viales - Estacionamiento, Bahia Y/o Parqueadero - Parqueadero N° 2.

Localización Cartográfica: Mapa base, híbrido IDECA 2018, Sistema de Información Geográfica Mapas Bogotá.
