FORMATO
DE VISITAS PARA DIAGNÓSTICO TÉCNICOS SGI
HOJA N° 1 - DIAGNÓSTICO TÉCNICO ADMINISTRATIVO

No. RADICADO Y SOLICITANTE:	Arq. Chalot Gaviria Velandia	FECHA DE SOLICITUD:	30/05/2025
No. TRAMITE DEL SIDEP:	63567	FECHA DE VISITA:	5/06/2025
OBJETO DE LA SOLICITUD (En caso de identificarse una ocupación indebida del espacio publico diligenciar formato No 5 DEFENSA)	Control y Actualización de la información Técnico-Administrativo de los bienes inmuebles de uso público y fiscales de competencia del DADEP		
TIPO DE VISITA:	DIAGNÓSTICO TÉCNICO ADMINISTRATIVO		
RESPONSABLE VISITA:	Ing. Rosmery Poveda Orduña	RESPONSABLE REVISIÓN:	Arq. Chalot Gaviria Velandia

PROCESO: **ADMINISTRACIÓN DEL PATRIMONIO INMOBILIARIO DISTRITAL**		DOCUMENTO Y/O PROCEDIMIENTO: **ADMINISTRACIÓN DE BIENES PÚBLICOS Y FISCALES NIVEL CENTRAL**	
CÓDIGO RUPI:	1887-29	**CHIP Ó NOMENCLATURA:**	DG 88 SUR - TV 4A - MANZANA

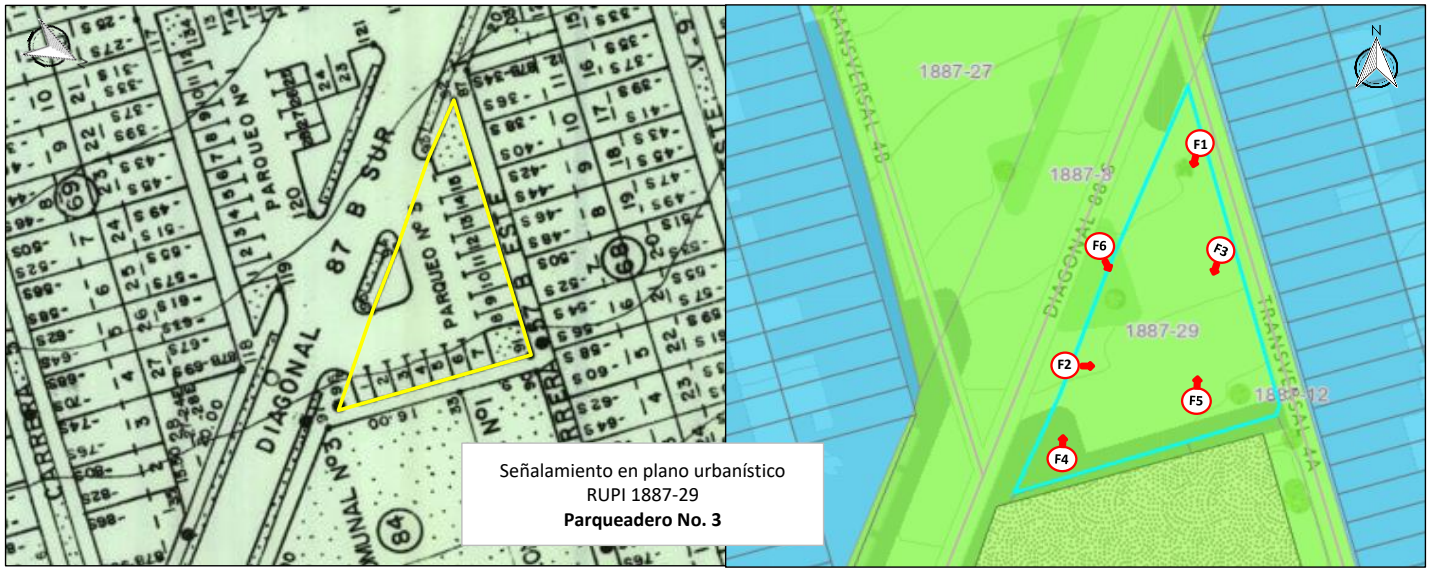
Señalamiento en plano urbanístico
RUPI 1887-29
Parqueadero No. 3

La morfología del Rupi 1887-29 se conserva de acuerdo con el Plano Urbanístico No US.49/4-01, dentro del plano el predio se identifica como Parqueo No. 3, con un cupo para 15 vehículos; ubicados a 90 grados sobre los costados oriental, norte y occidental.
