FORMATO
DE VISITAS PARA DIAGNÓSTICO TÉCNICOS SGI
HOJA N° 1 - DIAGNÓSTICO TÉCNICO ADMINISTRATIVO

No. RADICADO Y SOLICITANTE:	Arq. Chalot Gaviria Velandia	FECHA DE SOLICITUD:	30/05/2025
No. TRAMITE DEL SIDEP:	63540	FECHA DE VISITA:	10/06/2025
OBJETO DE LA SOLICITUD (En caso de identificarse una ocupación indebida del espacio publico diligenciar formato No 5 DEFENSA)	Control y Actualización de la información Técnico-Administrativo de los bienes inmuebles de uso público y fiscales de competencia del DADEP.		
TIPO DE VISITA:	DIAGNÓSTICO TÉCNICO ADMINISTRATIVO		
RESPONSABLE VISITA:	Ing. Miguel Eduardo Romero Parra	RESPONSABLE REVISIÓN:	Ing. Diana Ivonne Cortés Becerra

DESARROLLO O URBANIZACIÓN	LA SABANA DE TIBABUYES	PLANOS URBANÍSTICOS APROBADOS	S.417/4-3
		DESTINACIÓN DEL PREDIO	PÚBLICO
¿EL PREDIO ESTÁ INCORPORADO EN EL SIDEP?: (Si el predio está incorporado en el SIDEP se debe anexar la respectiva certificación técnica)	SI	NÚMERO RUPI:	1385-12
		ÁREA DE TERRENO:	1646.25 m² (según Folio No. 50N-20318566)
¿CORRESPONDE A UN BIEN DE INTERÉS CULTURAL O HISTÓRICO?:	NO	NÚMEROS RUPIS COLINDANTES (Diligenciar en caso de ser un predio particular y se requiera verificar ocupación indebida del e

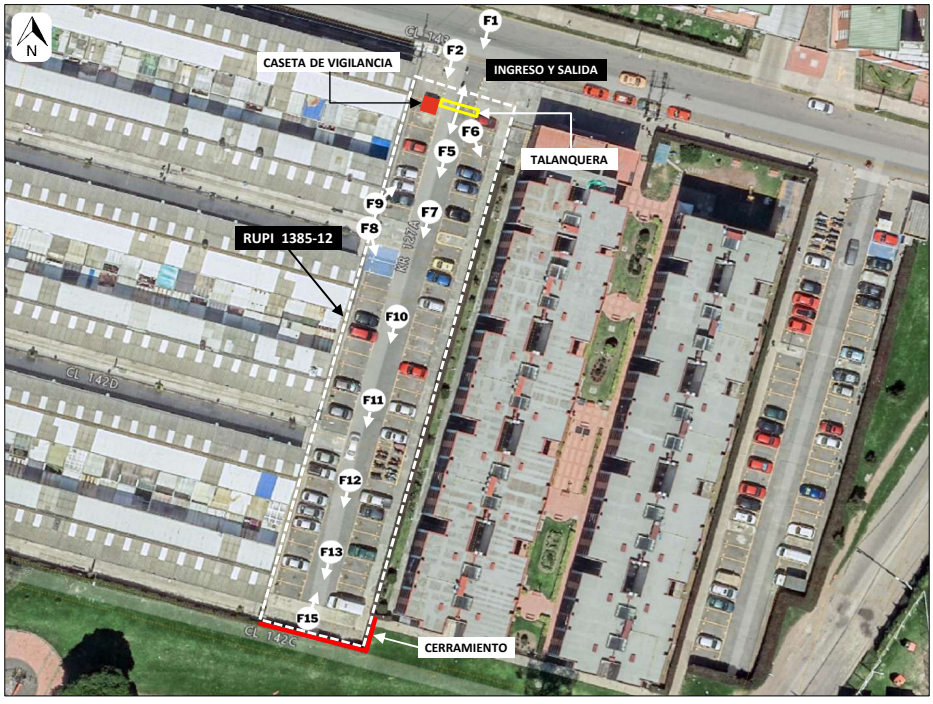
Plano urbanístico S.417/4-3 aprobado mediante la resolución 573 del 21/11/1991 del Departamento Administrativo de Planeación Distrital - Ahora SDP. El plano indica demarcación de 70 cupos de estacionamiento, distribuidos a ambos costados de la calzada a 90°.
Fuente: Planos Urbanísticos de la Entidad.

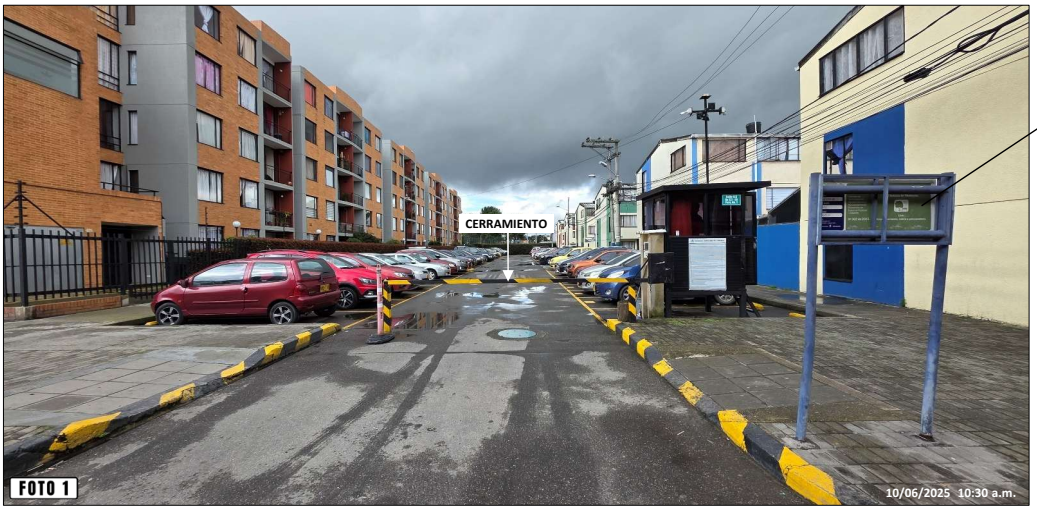
Durante la visita al predio, se constató que se conserva el planteamiento de estacionamiento. Se identificó un control de acceso vehicular por la Calle 143, mediantre una talanquera metálica de operación manual. Además, se observó la presencia de personal de vigilancia que tiene control del predio.

2. Se identificó un control de acceso vehicular por la Calle 143, mediantre una talanquera metálica de operación manual. Además, se observó la presencia de personal de vigilancia que tiene control del predio.

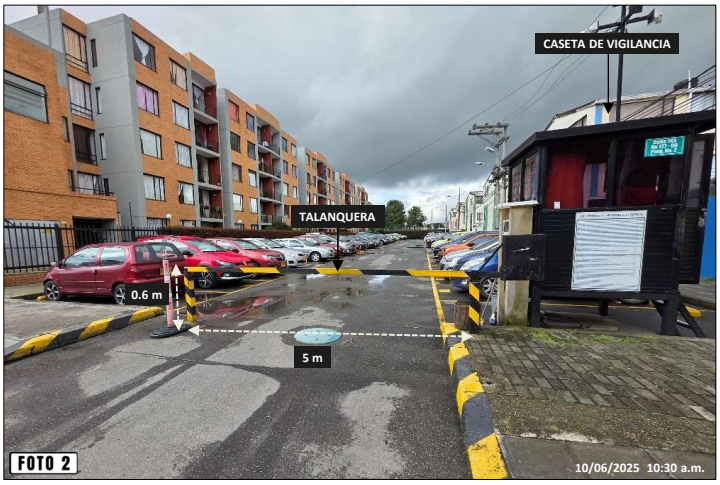
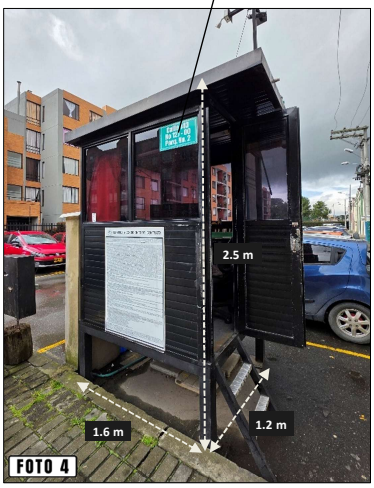
Se identificó una caseta de vigilancia metálica (F3 y F4)con dimensiones de 1.2 m de largo, 1.6 m de ancho y 2.5 m de altura, ocupando un área de 1.92 m². La caseta se encuentra en buen estado de conservación y cuenta con servicio de energía eléctrica, con medidor identificado en el sitio.

3. Se identificó una caseta de vigilancia metálica con dimensiones de 1.2 m de largo, 1.6 m de ancho y 2.5 m de altura, ocupando un área de 1.92 m². La caseta se encuentra en buen estado de conservación y cuenta con servicio de energía eléctrica, con medidor identificado en el sitio. Cabe resaltar que la caseta está ubicada sobre uno de los cupos de estacionamiento, disminuyendo la capacidad total del parqueadero.

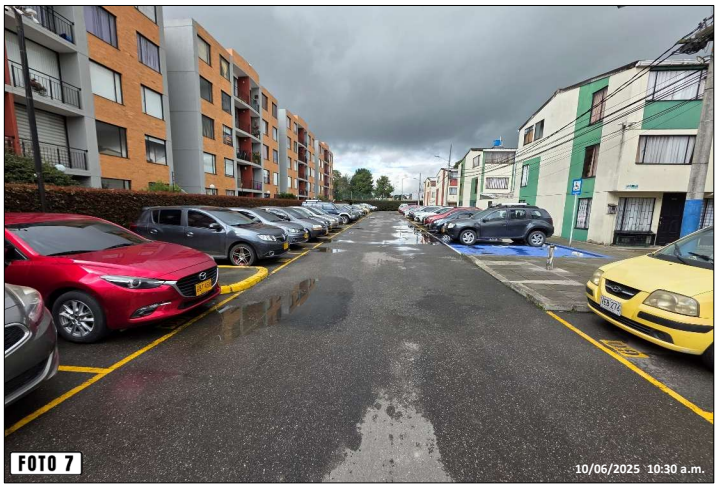
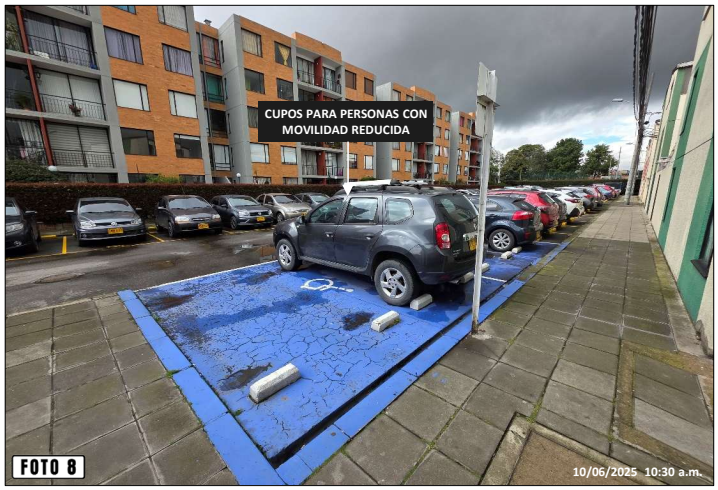
En el plano se especifican 70 cupos de estacionamiento; sin embargo, en terreno se identificaron 68 cupos debidamente demarcados y numerados, dispuestos con un ángulo de 90° y con topellantas.

Se identificaron dos cupos de estacionamiento demarcados para personas con movilidad reducida.

5. En el plano se especifican 70 cupos de estacionamiento; sin embargo, en terreno se identificaron 68 cupos debidamente demarcados y numerados, dispuestos con un ángulo de 90°, además se identificó un cupo para personas con movilidad reducida.

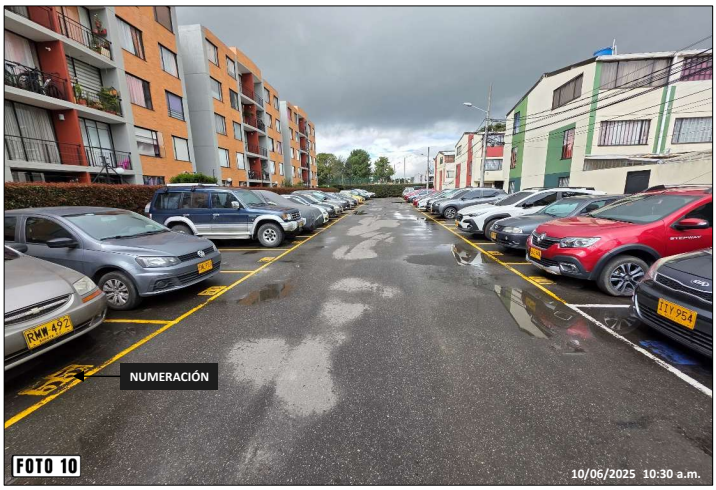
El parqueadero cuenta con pavimento en asfalto en buen estado de conservación, sin presencia de patologías visibles en la capa de rodadura. Por otro lado, los andenes perimetrales conformados en placa de concreto también se encuentran en buen estado.

6. El parqueadero cuenta con pavimento en asfalto en buen estado de conservación, sin presencia de patologías visibles en la capa de rodadura. Por otro lado, los andenes perimetrales conformados en placa de concreto también se encuentran en buen estado.
