FORMATO
DE VISITAS PARA DIAGNÓSTICO TÉCNICOS SGI
HOJA N° 1 - DIAGNÓSTICO TÉCNICO ADMINISTRATIVO

PROCESO: **ADMINISTRACIÓN DEL PATRIMONIO INMOBILIARIO DISTRITAL** | DOCUMENTO Y/O PROCEDIMIENTO: **ADMINISTRACIÓN DE BIENES PÚBLICOS Y FISCALES NIVEL CENTRAL**

PROCESO: **ADMINISTRACIÓN DEL PATRIMONIO INMOBILIARIO DISTRITAL**		DOCUMENTO Y/O PROCEDIMIENTO: **ADMINISTRACIÓN DE BIENES PÚBLICOS Y FISCALES NIVEL CENTRAL**	
CÓDIGO RUPI:	1385-14	**CHIP Ó NOMENCLATURA:**	DG 140 127 00

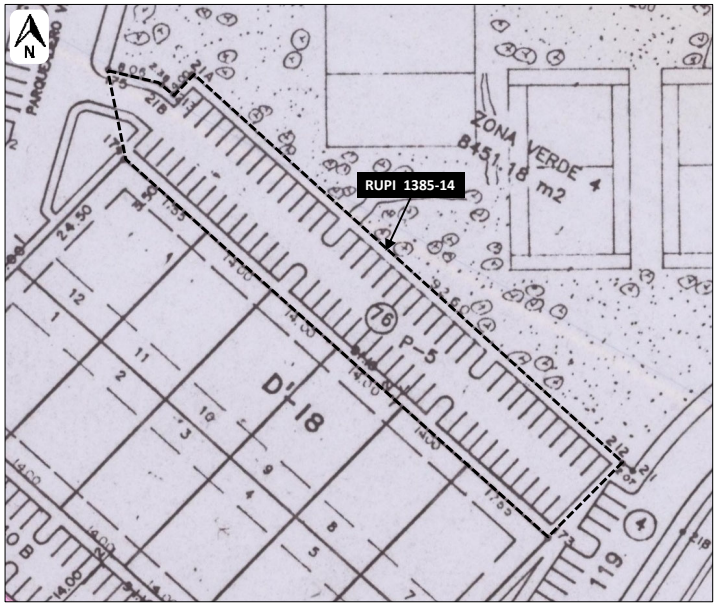
Plano urbanístico S.417/4-3 aprobado mediante la resolución 573 del 21/11/1991 del Departamento Administrativo de Planeación Distrital - Ahora SDP. El plano indica demarcación de 76 cupos de estacionamiento, distribuidos a ambos costados de la calzada a 90°. *Fuente: Planos Urbanísticos de la Entidad.*

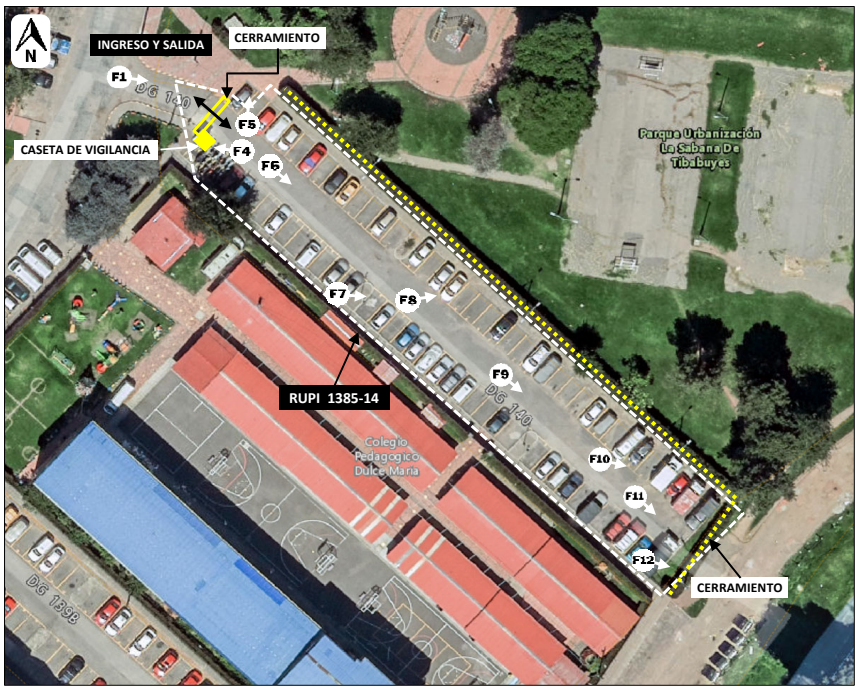
Localización Cartográfica: Mapa base, híbrido IDECA 2014.
La morfología del predio corresponde a la indicada en el plano urbanístico. En terreno se conserva el planteamiento de estacionamiento y se observó una capacidad de 75 cupos vehiculares.
