FORMATO
DE VISITAS PARA DIAGNÓSTICO TÉCNICOS SGI
HOJA N° 1 - DIAGNÓSTICO TÉCNICO ADMINISTRATIVO

No. RADICADO Y SOLICITANTE:	Arq. Chalot Gaviria Velandia	FECHA DE SOLICITUD:	30/05/2025
No. TRAMITE DEL SIDEP:	63543	FECHA DE VISITA:	10/06/2025
OBJETO DE LA SOLICITUD (En caso de identificarse una ocupación indebida del espacio publico diligenciar formato No 5 DEFENSA)	Control y Actualización de la información Técnico-Administrativo de los bienes inmuebles de uso público y fiscales de competencia del DADEP.		
TIPO DE VISITA:	DIAGNÓSTICO TÉCNICO ADMINISTRATIVO		
RESPONSABLE VISITA:	Ing. Miguel Eduardo Romero Parra	RESPONSABLE REVISIÓN:	Ing. Diana Ivonne Cortés Becerra

DESARROLLO O URBANIZACIÓN	LA SABANA DE TIBABUYES	PLANOS URBANÍSTICOS APROBADOS	S.417/4-3
		DESTINACIÓN DEL PREDIO	PÚBLICO
¿EL PREDIO ESTÁ INCORPORADO EN EL SIDEP?: (Si el predio está incorporado en el SIDEP se debe anexar la respectiva certificación técnica)	SI	NÚMERO RUPI:	1385-15
		ÁREA DE TERRENO:	1851.71 m² (según Folio No. 50N-20318569)
¿CORRESPONDE A UN BIEN DE INTERÉS CULTURAL O HISTÓRICO?:	NO	NÚMEROS RUPIS COLINDANTES (Diligenciar en caso de ser un predio particular y se requiera verificar ocupación indebida del e

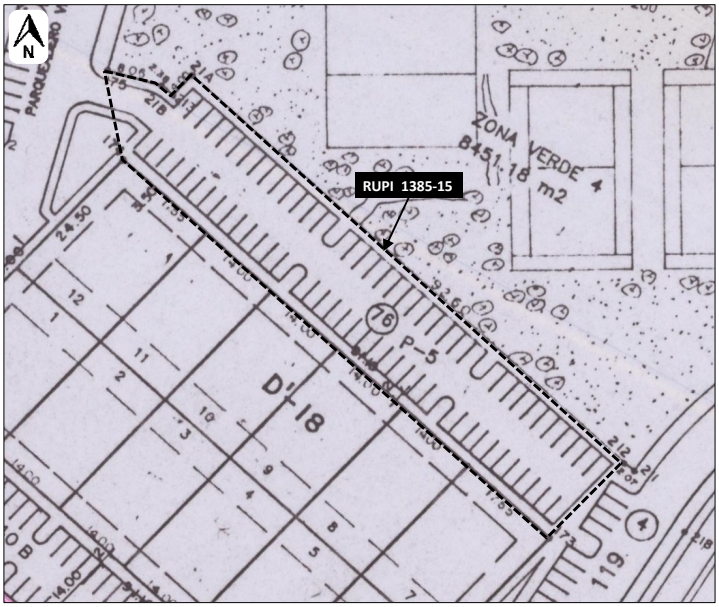
Plano urbanístico S.417/4-3 aprobado mediante la resolución 573 del 21/11/1991 del Departamento Administrativo de Planeación Distrital - Ahora SDP. El plano indica demarcación de 76 cupos de estacionamiento, distribuidos a ambos costados de la calzada a 90°. *Fuente: Planos Urbanísticos de la Entidad.*

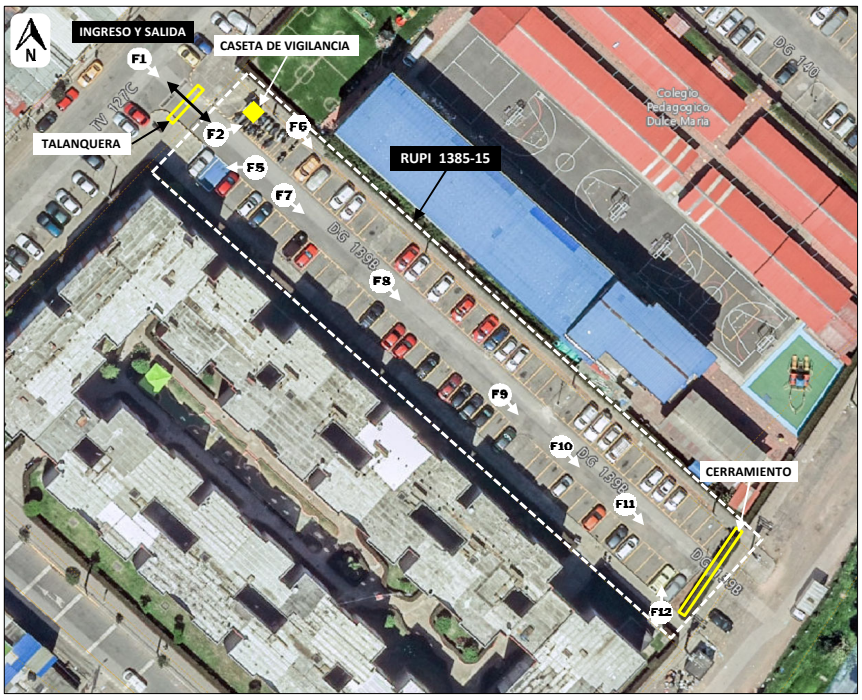
Localización Cartográfica: Mapa base, híbrido IDECA 2014.
La morfología del predio corresponde a la indicada en el plano urbanístico. En terreno se conserva el planteamiento de estacionamiento y se observó una capacidad de 76 cupos para automóviles y 23 cupos para motocicletas.

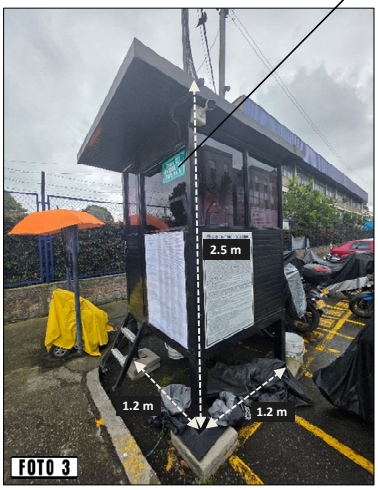
Durante la visita al predio, se constató que se conserva el planteamiento de estacionamiento. Se identificó un control de acceso vehicular por la Transversal 127C, mediante una talanquera metálica de operación manual. Además, se observó la presencia de personal de vigilancia que tiene control del predio.

Se identificó una caseta de vigilancia metálica (F3 y F4) con dimensiones de 1.2 m de largo, 1.2 m de ancho y 2.5 m de altura, ocupando un área de 1.44 m². La caseta se encuentra en buen estado de conservación y cuenta con servicio de energía eléctrica, con medidor identificado en el sitio.

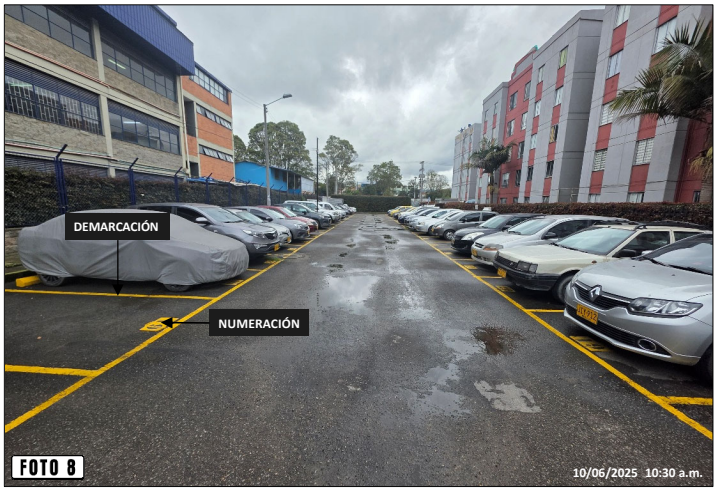
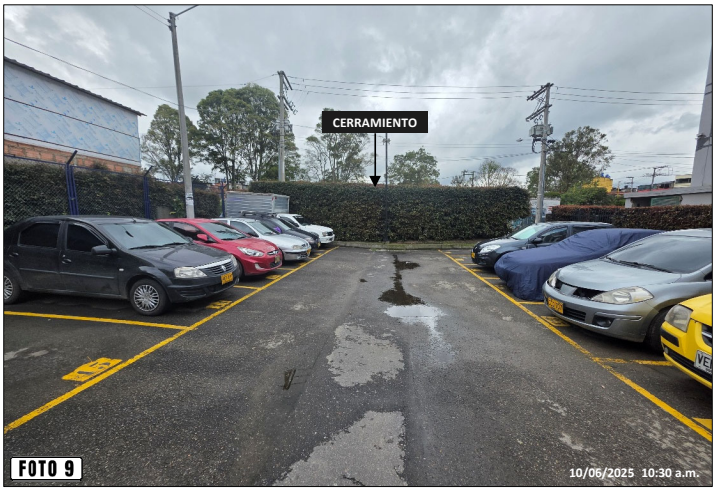
En el plano se especifican 76 cupos de estacionamiento, en terreno se identificaron 76 cupos debidamente demarcados, numerados y con topellantas, dispuestos con un ángulo de 90° a ambos costados de la calzada. Se identificaron dos cupos de estacionamiento demarcados para personas con movilidad reducida.

El parqueadero cuenta con pavimento en asfalto en buen estado de conservación, sin presencia de patologías visibles en la capa de rodadura. Por otro lado, los andenes perimetrales conformados en placa de concreto también se encuentran en buen estado.

Al costado sur del predio, sobre el perímetro del RUPI, se observó un cerramiento conformado por rejas metálicas embebidas en cerca viva (F9 a F10), sin embargo, cuenta con libre acceso peatonal.
