FORMATO
DE VISITAS PARA DIAGNÓSTICO TÉCNICOS SGI
HOJA N° 1 - DIAGNÓSTICO TÉCNICO ADMINISTRATIVO

No. RADICADO Y SOLICITANTE:	Arq. Chalot Gaviria Velandia	FECHA DE SOLICITUD:	5/08/2025
No. TRAMITE DEL SIDEP:	64617	FECHA DE VISITA:	14/08/2025
OBJETO DE LA SOLICITUD (En caso de identificarse una ocupación indebida del espacio publico diligenciar formato No 5 DEFENSA)	Control y Actualización de la información Técnico-Administrativo de los bienes inmuebles de uso público y fiscales de competencia del DADEP		
TIPO DE VISITA:	DIAGNÓSTICO TÉCNICO ADMINISTRATIVO		
RESPONSABLE VISITA:	Ing. Rosmery Poveda Orduña	RESPONSABLE REVISIÓN:	Arq. Chalot Gaviria Velandia

Señalamiento en plano urbanístico
RUPI 2321-12
Parqueadero No. 2

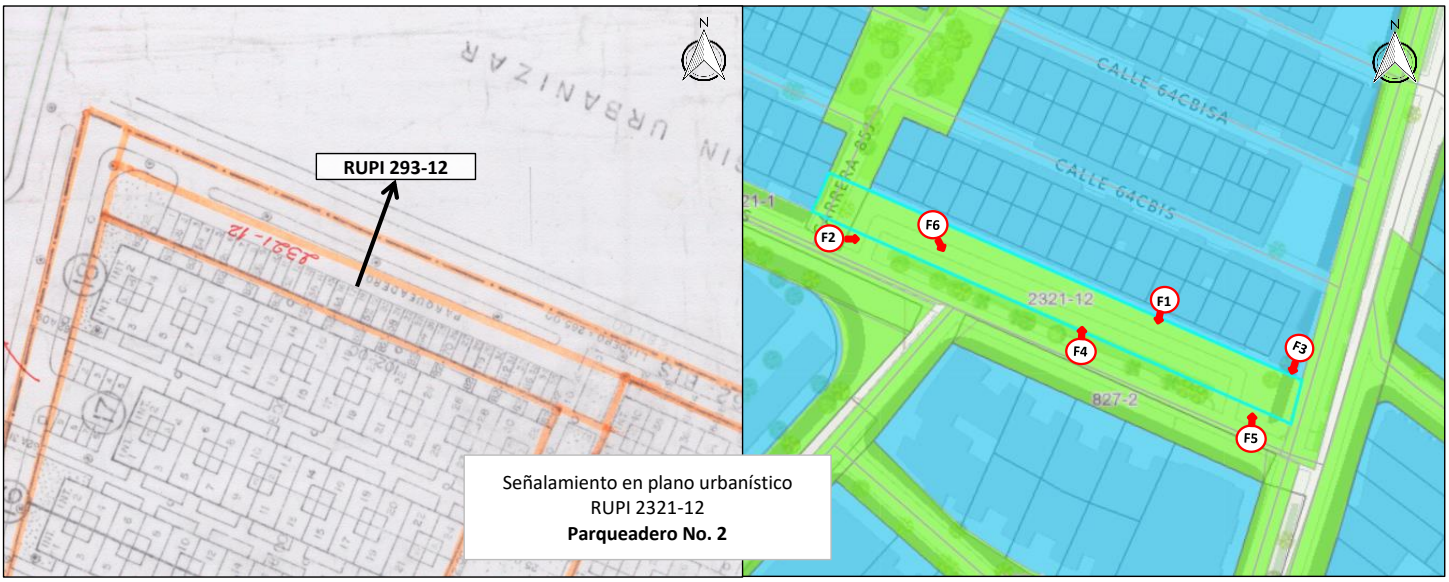
Sección de Plano Urbanístico No. E.122/4-2, Urbanización La Isabela I Etapa, Localidad de Engativá, aprobado mediante memorando Aprobatorio Número 2922 del 24 de marzo de 1981 emitido/a por el Departamento Administrativo de Planeación Distrital - Ahora SDP, Acta de Subrogación Número 199 del 27 de septiembre de 2007. Escritura de Declaración de Propiedad Publica Número 5243 del 07 de septiembre de 2005 Notaria 6 de la ciudad de Bogotá. Mojones 4, 5, 6, 7, 8, 4.

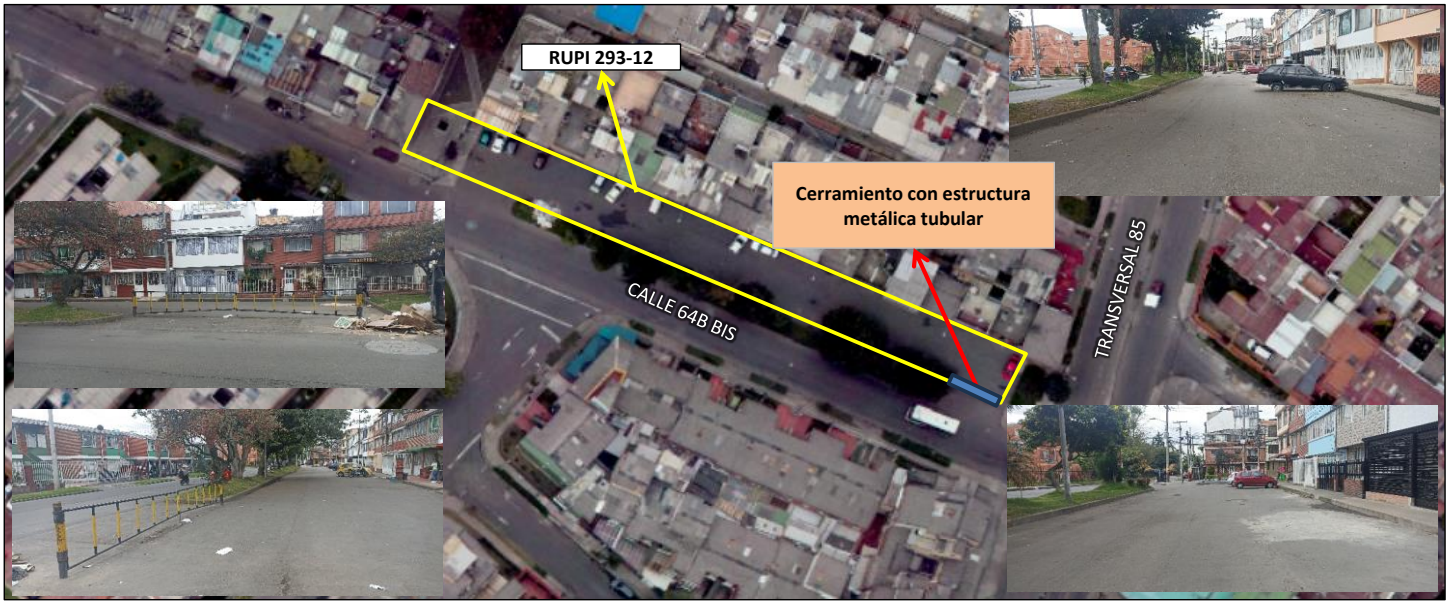
El predio de interés, identificado con RUPI 2321-12, se encuentra señalado en la Certificación de Bienes del Patrimonio Inmobiliario - Nivel Central con Uso Zonas Viales - Estacionamiento, Bahia Y/o Parqueadero - Parqueadero 2.

La morfología del Rupi 2321-12 se conserva de acuerdo con el Plano Urbanístico No E.122/4-2, dentro del plano el predio se identifica como Parqueo No. 2, con un cupo para 35 vehículos; ubicados a 90 grados sobre el costados sur.

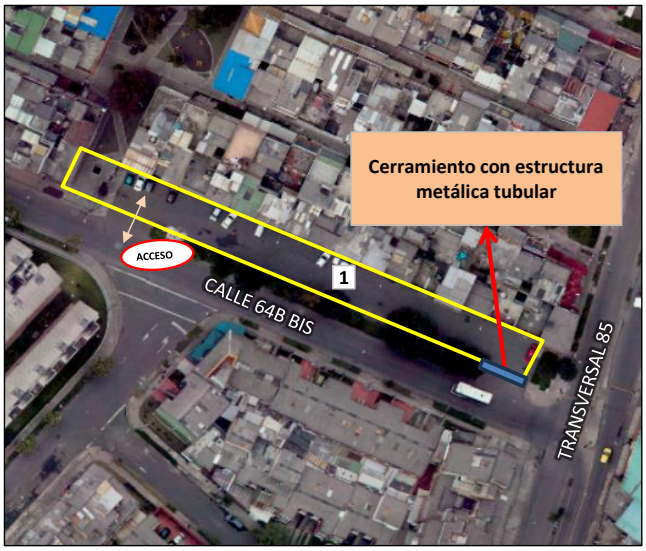
F1

Se evidenció que, el predio fue intervenido urbanísticamente, con una adecuación en el espacio público para uso de parqueadero; con un diseño en parqueo en ángulo de 90° (perpendicular).

En la Figura 1 Parqueo en angulo de 90, con bordillo y estructura; sobre los costados norte y sur del predio.
El acceso al predio se realiza por la Calle 64B Bis, entre la Transversal 85 y la Avenida Carrera 86. En el costado suroriental se observó un cerramiento en estructura metálica; no obstante, el ingreso al estacionamiento se localiza por el costado noroccidental, sin elementos de control que regulen este acceso.

La superficie del estacionamiento está conformada por asfalto y presenta un estado general de conservación bueno. No obstante, se identificaron algunos deterioros puntuales dentro del perímetro, consistentes en presencia de grasas que afectan la adherencia, pérdida localizada del material ligante y zonas con mezcla de concreto aplicada sobre el pavimento asfáltico.

Los andenes están conformados por placas de concreto en buen estado de conservación, algunos andenes son intervenidos por los propietarios del inmueble, los cuales presentan baldosas, granito y varios.

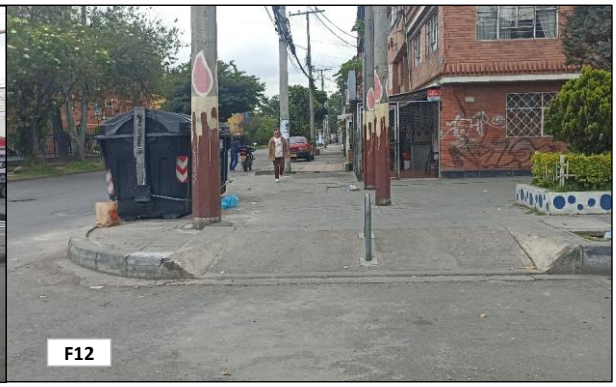
El predio se encuentra de acuerdo con el Decreto 555 del 29/12/2021 - POT en Tratamiento de Consolidación.
Clase de suelo Urbano. Amenaza y Riesgos en el Predio Avenidas torrenciales y/o crecientes súbitas amenaza baja, movimiento en masa amenaza baja.
El predio NO tiene afectación por reserva vial.
Al predio se accede vehicular y peatonalmente por la Calle 64B Bis, localizada al costado norte; limita al sur y al occidente con andén y colinda con las edificaciones con uso mixto y al oriente con vía vehicular (Transversal 85).
