FORMATO
DE VISITAS PARA DIAGNÓSTICO TÉCNICOS SGI

No. RADICADO Y SOLICITANTE:	Arq. Chalot Gaviria Velandia	FECHA DE SOLICITUD:	5/08/2025
No. TRAMITE DEL SIDEP:	64557		
OBJETO DE LA SOLICITUD (En caso de identificarse una ocupación indebida del espacio publico diligenciar formato No 5 DEFENSA)	Realizar la correspondiente visita al predio para actualizar la información técnico-administrativa de los bienes inmuebles de uso público y fiscales.		
TIPO DE VISITA:	DIAGNÓSTICO TÉCNICO ADMINISTRATIVO	FECHA DE VISITA:	12/08/2025
RESPONSABLE VISITA:	Ing. Carlos Alberto Ruiz Ruiz	RESPONSABLE REVISIÓN:	Ing. Diana Ivonne Cortes Becerra

NOMENCLATURA ACTUAL:	CL 48B SUR 72K 12
NOMENCLATURA ANTERIOR :	CL 48B S 66 76
CÓDIGO DE SECTOR:	004516261200000000
BARRIO CATASTRAL	004516 BOITA
MATRICULA INMOBILIARIA	50S-40387095
CÓDIGO CHIP:	AAA0044YCEA

Durante la visita realizada el 12 de agosto de 2025 al RUPI 1622-6 se identifica que el predio está compuesto por un estacionamiento.

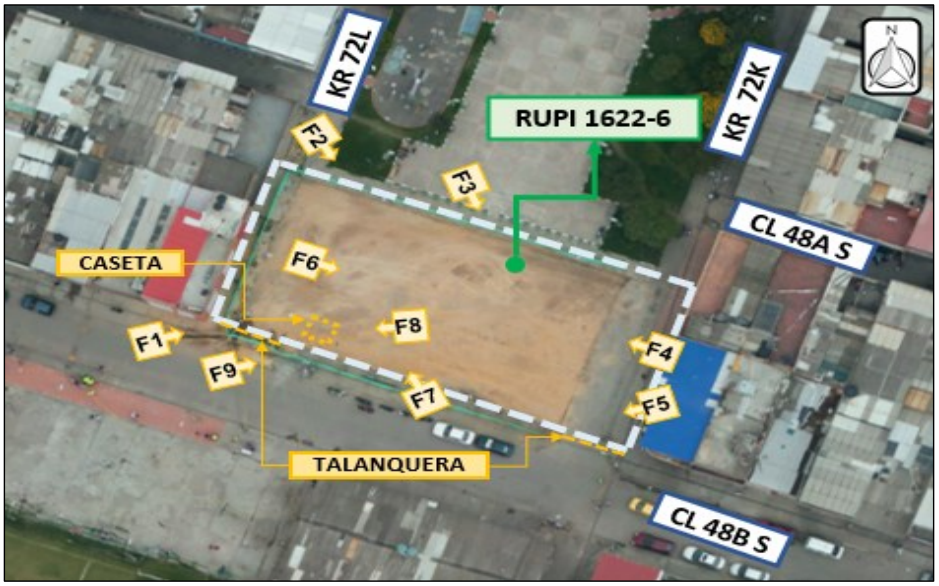
Sección de plano urbanístico B.174/4 con Resolución Número 78 del 14 de marzo de 1986 emitido/a por la DEPARTAMENTO ADMINIS TRATIVO DE PLANEACIÓN DISTRITAL - AHORA SDP. Mojones: 113,108,201,200,113.
