INFORME DE RESPUESTA A OBSERVACIONES – ACTA DE VISITA CCTV-SIES PARA EL MUNICIPIO DE LETICIA-AMAZONAS

GENERALIDADES	
CONTRATO:	**775 DE 2023**
OBJETO:	CONTRATAR LOS ESTUDIOS Y DISEÑOS, SUMINISTRO E IMPLEMENTACIÓN PRUEBA Y PUESTA EN FUNCIONAMIENTO DE SISTEMAS INTEGRADOS DE EMERGENCIA Y SEGURIDAD — SIES (CCTV – 123) DEL MUNICIPIO DE LETICIA – DEPARTAMENTO DEL AMAZONAS
FIRMA DEL CONTRATO:	**11 DE DICIEMBRE DE 2023**
APROBACIÓN EN SECOP 2:	**12 DE DICIEMBRE DE 2023**
FECHA DE INICIO:	**19 DE DICIEMBRE DE 2023**
FECHA DE TERMINACIÓN FINAL:	**18 DE AGOSTO DE 2025**
VALOR FINAL:	**$ 6.903.004.242,00**
INTERVENTORIA INCIAL:	**UT INTERVENTORIA CCTV**
INTERVENTORIA FINAL:	**INDUTECH SOLUCIONES INTEGRALES S.A.S**

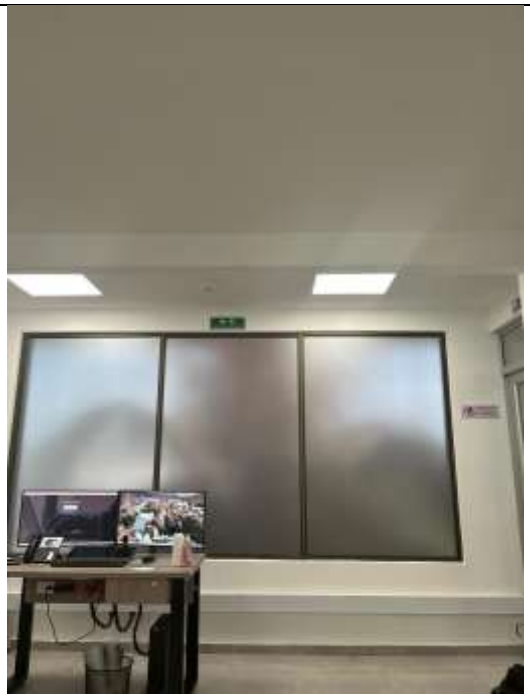
Descripción: De los 50 puntos PTZ se encuentran visualizándose 48 y de las 40 fijas faltan por visualizar 2, el contratista manifiesta que el punto 23 el cual está ubicado en el aeropuerto, la zona se encuentra sin fluido eléctrico hace 3 días y no se cuenta con visualización del mismo.

Visual 40 cámaras Fijas

c) Punto 23- Aeropuerto: Se restablece visualización de la cámara PTZ y cámara fija, cuando la empresa de servicios públicos reestablece servicio de energía en el sector.

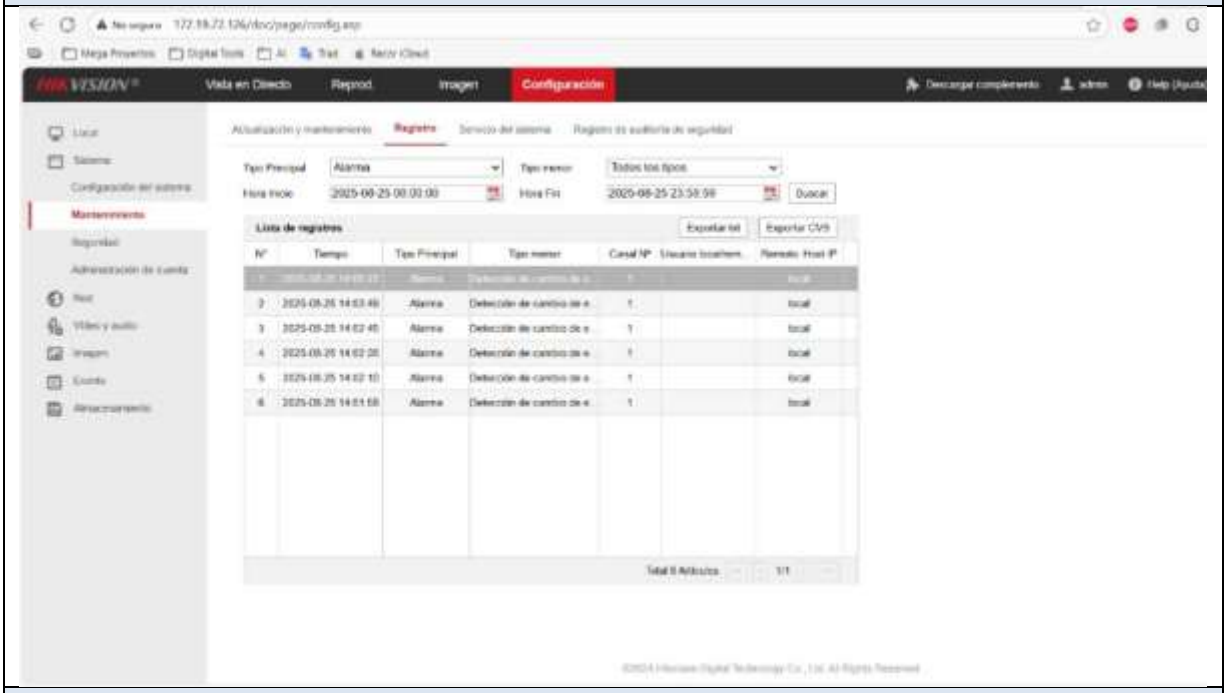
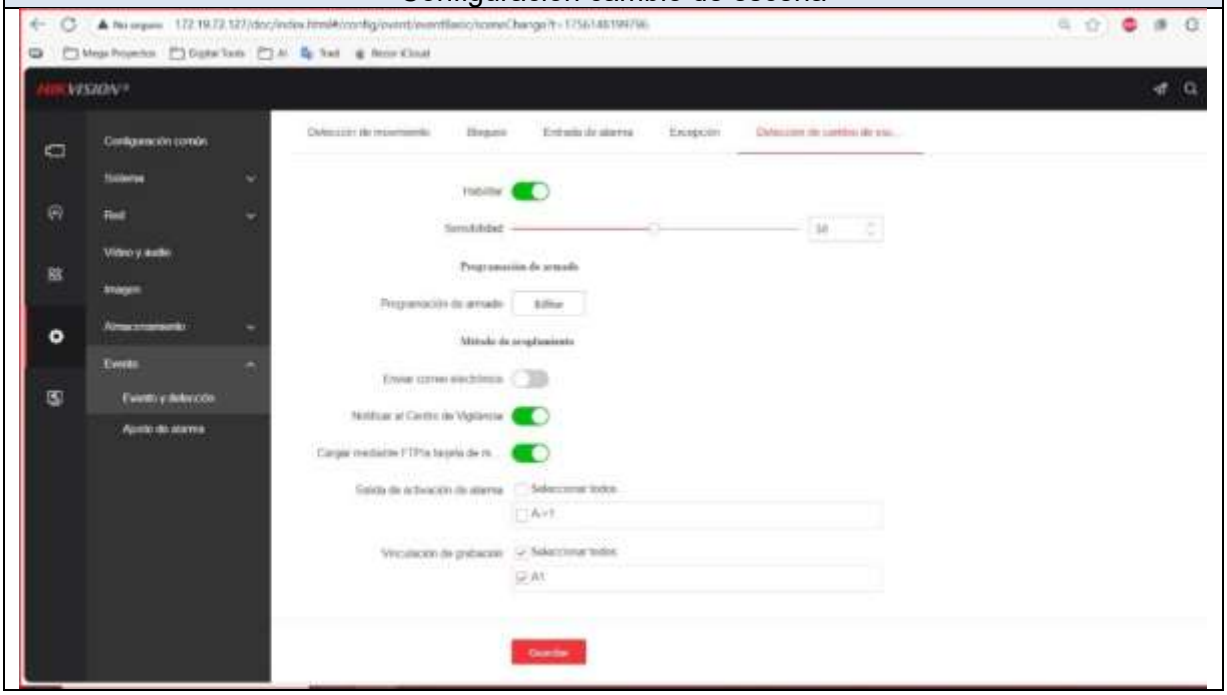
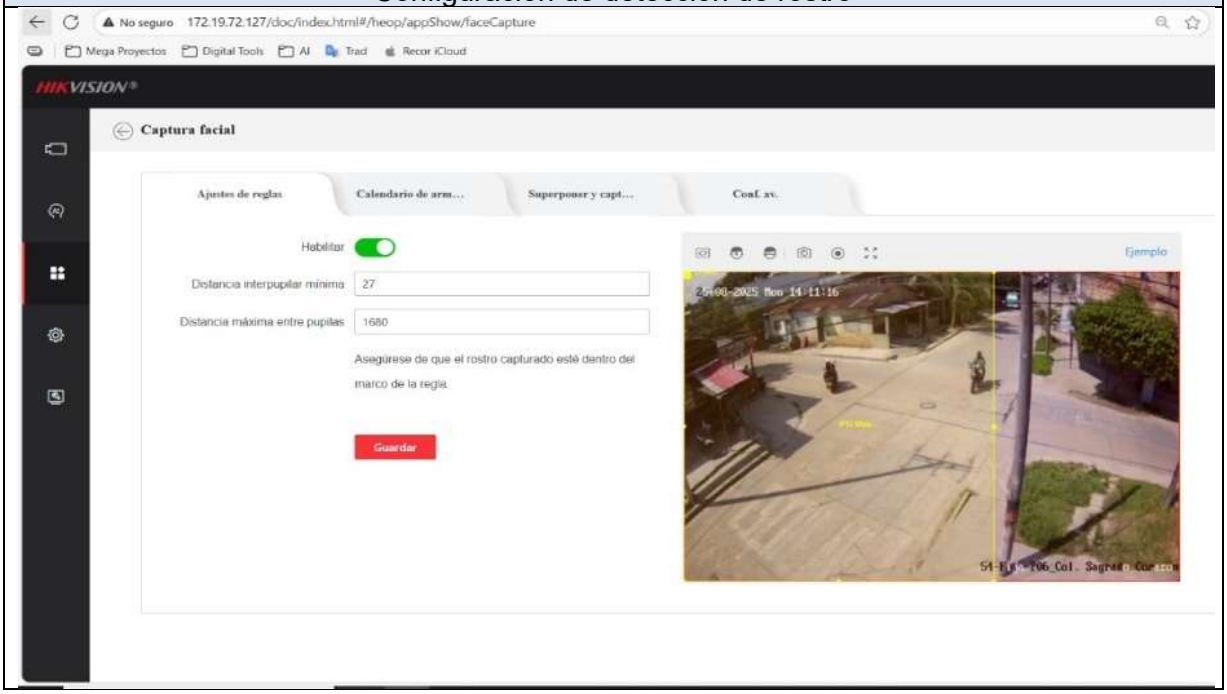
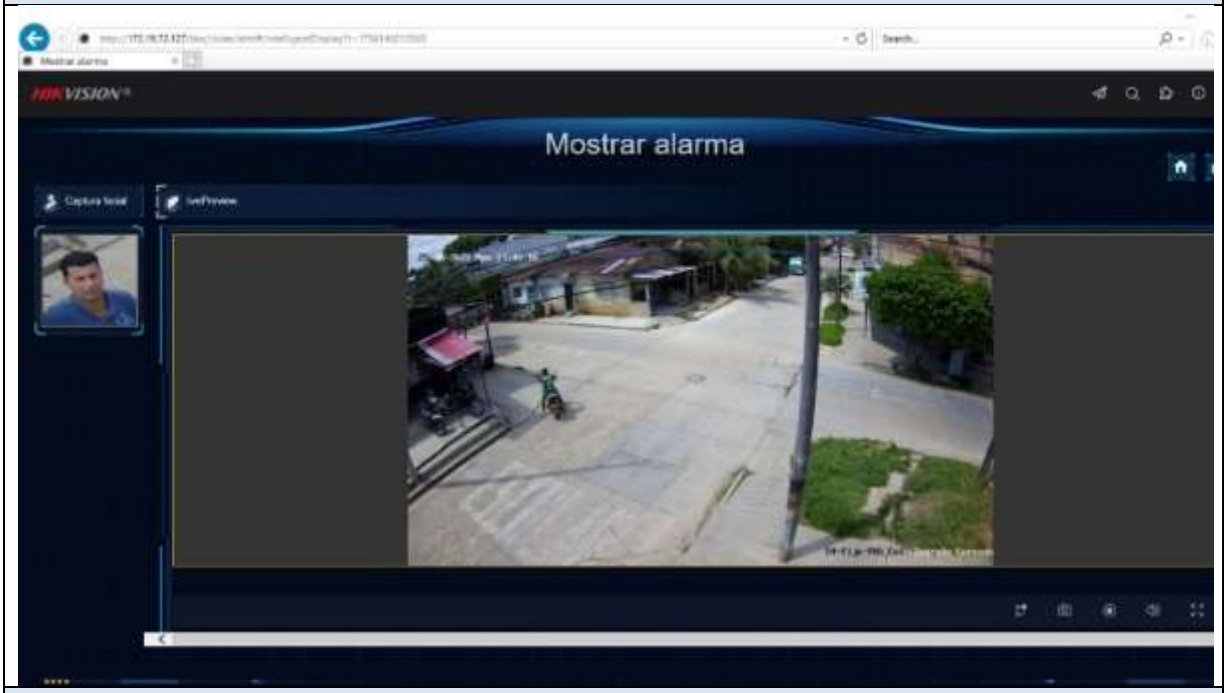
Descripción: Cámaras fijas tipo 1 no cuentan con la configuración de analíticas de acuerdo al numeral 4.22 de las fichas técnicas, el cual indica que debe contener lo siguiente: "*Detección de alteración de escena, o modificación posición de cámara o detección de movimiento. Detección de rostros",* están analítica deben ser instalada de acuerdo a la necesidad de la Policía Nacional.

Analítica de detección de alteración de escena

Configuración cambio de escena

Configuración de detección de rostro

Acción realizada: En articulación con con el personal designado por el grupo de Tecnologías de la Información y las Comunicaciones (GUTIC) del DEAMA, se realizó la configuración de las siguientes analíticas de las cámaras:

- **Detección de alteración de escena**
- **Detección de rostros**

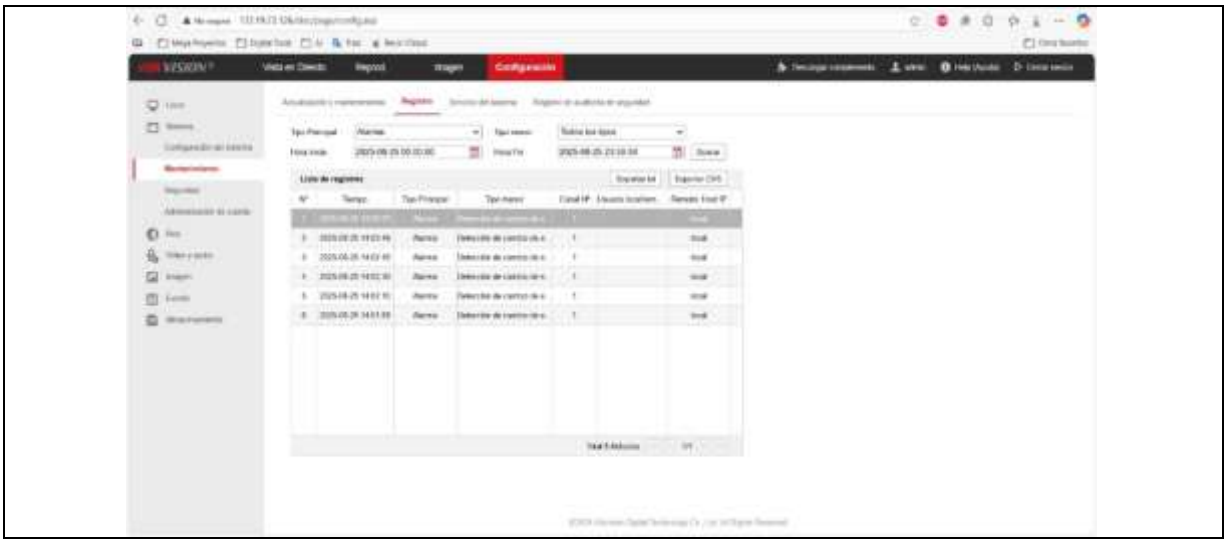
Evidencia de cambio de escena

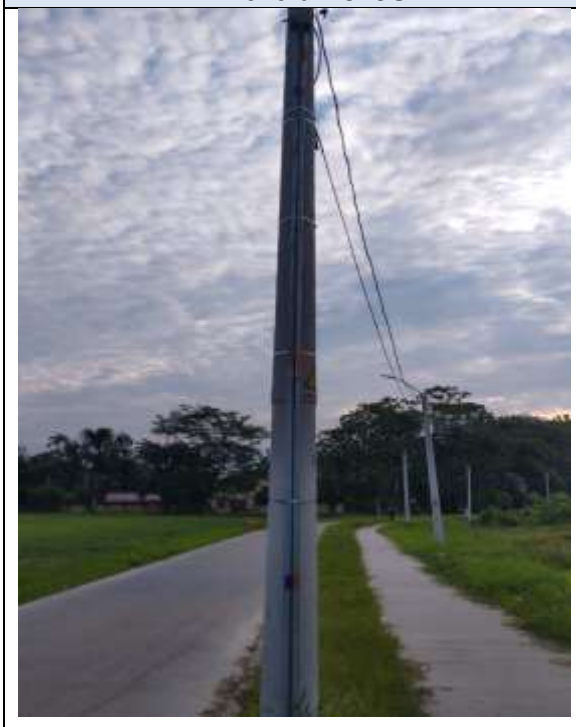
Descripción: En los puntos (26, 25, 27, 24, 35, 45 KM8, 49 KM7, 50 KM6, 48, 47, 23) se requiere el maquillado de tuberías IMC y acabado estético conforme a las mismas normas.

Acción realizada: se realizó el maquillado de tubería en cumplimiento del RETIE y la NTC 2050.

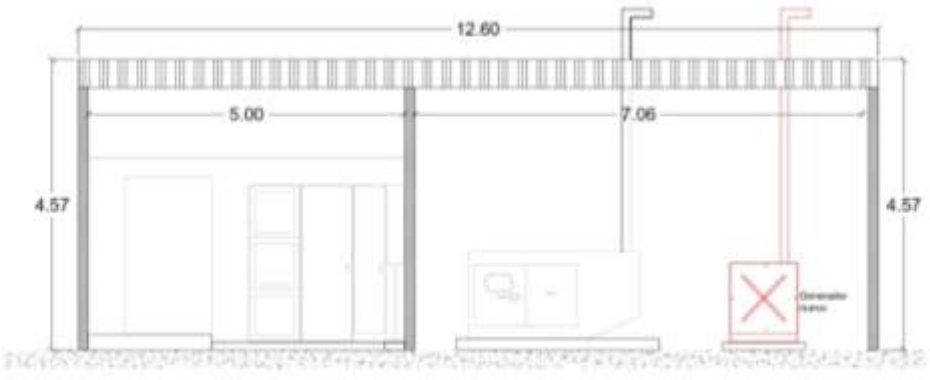
Descripción: Es indispensable efectuar labores de orden y aseo en el área designada para planta eléctrica, despejando completamente la zona para permitir la correcta ubicación de la planta.

Acción realizada: En atención a la observación realizada, nos permitimos informar que se llevaron a cabo las labores de orden y aseo en el área designada para la planta eléctrica, articuladamente con el personal responsable del DEAMA, quedando la zona completamente despejada y en condiciones óptimas para su correcta ubicación.

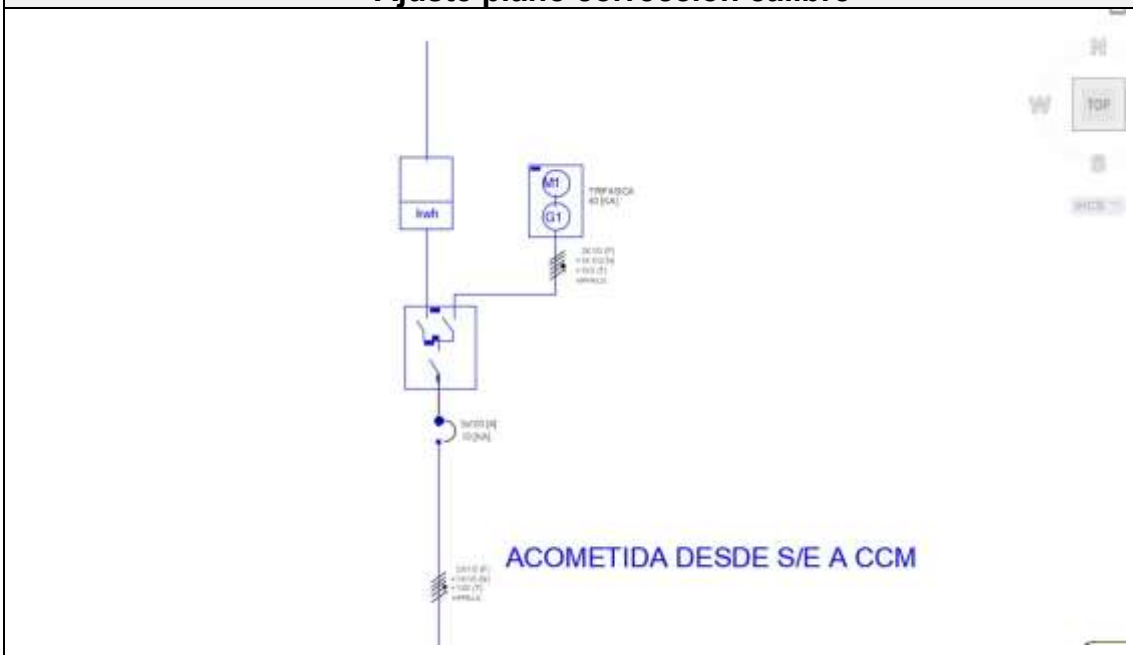
Descripción: Es necesario ajustar en los planos el calibre de los conductores, así como la capacidad nominal de los breakers, conforme a la carga proyectada y la normativa vigente.

1. **Ajuste de conductores:**
    - Se efectuó la corrección en el plano en cuanto al calibre de los conductores en el tramo comprendido entre la transferencia y el generador.
    - Se anexa evidencia del cambio en el plano como soporte de la actividad realizada.
2. **Cambio de breakers en tablero de red normal:**
    - Se realizó la sustitución de los breakers existentes en el tablero de red normal.
    - La selección de los nuevos elementos se efectuó en cumplimiento con lo estipulado en el plano eléctrico correspondiente.

Ajuste plano corrección calibre

Cambio de breakers
