FORMATO		
ACTA DE VECINDAD		
CÓDIGO	**PROCESO**	**VERSIÓN**
FO-SC-06	Gestión Social y Servicio a la Ciudadanía	4

FECHA			CONTRATO OBRA No	CONTRATO INTERVENTORIA No	ACTA No	
03 DD	03 MM	2025 AA	FDLSC-COP-1138-2024	FDLF-INTV-1155-2024	02	APERTURA X / CIERRE

1. REGISTRO FOTOGRÁFICO DE FACHADA

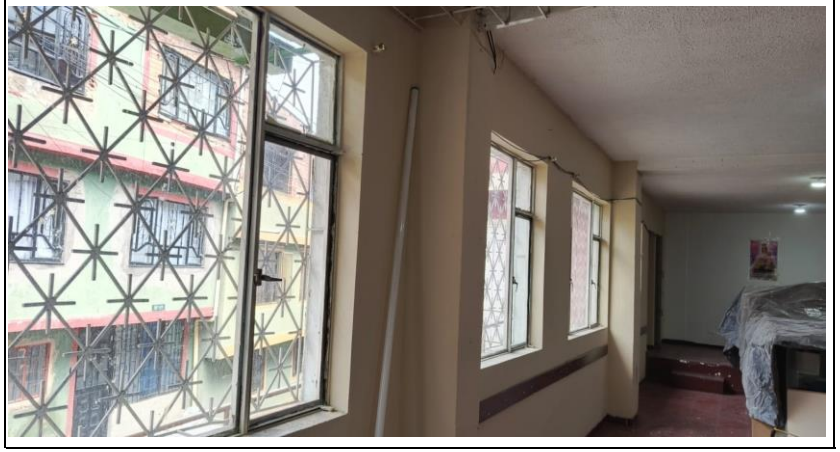
El salon del primer piso presenta vidrios rotos, humedad en muros, piso presenta desgaste por parte de la JAC se acopia el mobiliario en el centro del salon contando con 101 sillas, 21 mesas, 1 escritorio, 2 cabinas de sonido, 2 archiveros, un tablero. en el area de los baños se evidencia desgaste de enchape y humedad en muros, techo presenta fisuras y marcas de ingreso de agua, se evidencia oxido en marcos de vantanas y puertas, el area de la cocina presenta vidrio roto, el segundo piso presenta humedad y fisuras en muros y techos de punto fijo de escalera, se evidencia humedad en techo proveniente de la viga canal, piso en buen estado, se evidencia humedad en muros provenientes de ventaneria para el caso de este salon al se contar con una intervención de cubierta que no requiere reriro de elementos la afectación colateral y las actividades son exclusivamente internas, no se requiere el acta de vecindad del predio colindante.
