FORMATO		
ACTA DE VECINDAD		
CÓDIGO	**PROCESO**	**VERSIÓN**
FO-SC-06	Gestión Social y Servicio a la Ciudadanía	4

FECHA			CONTRATO OBRA No	CONTRATO INTERVENTORIA No	ACTA No	APERTURA	
03	03	2025	FDLSC-COP-1138-2024	FDLF-INTV-1155-2024	03	CIERRE	
DD	MM	AA

3. DESCRIPCIÓN Y ESTADO DEL PREDIO ANTES DE INTERVENIR

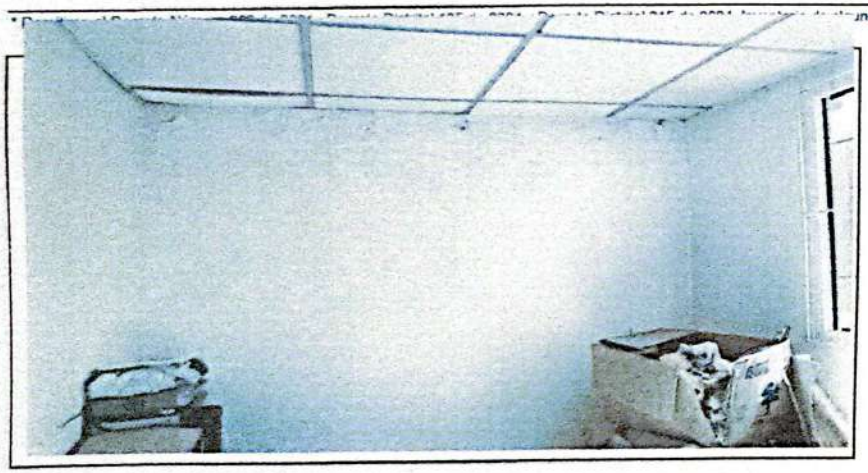
Foto No 7
Descripción Enchape suelto,

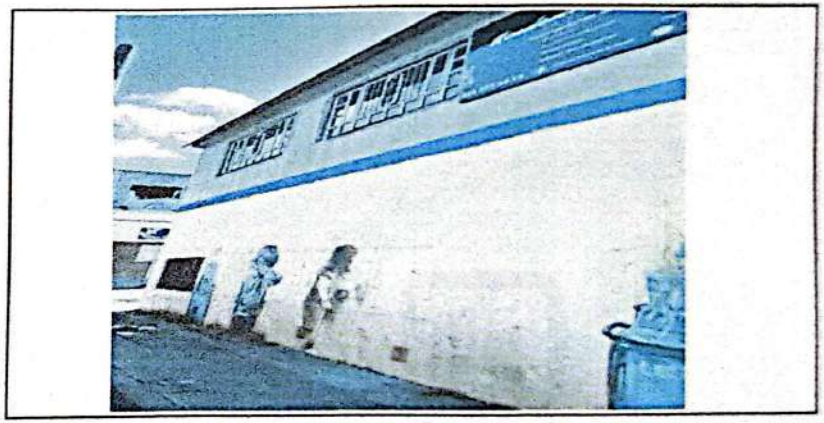
Foto No 8
Descripción **Humedad en muro, puerta con oxido**
