FORMATO			
ACTA DE VECINDAD			
CODIGO	**PROCESO**		**VERSION**
FO-SC-06	Gestión Social y Servicio a la Ciudadanía		4

FECHA			CONTRATO OBRA No	CONTRATO INTERVENTORIA No	ACTA No	APERTURA	
02	07	2025	1138 DE 2024		01		X
DD	MM	AA				CIERRE

3. DESCRIPCIÓN Y ESTADO DEL PREDIO ANTES DE INTERVENIR

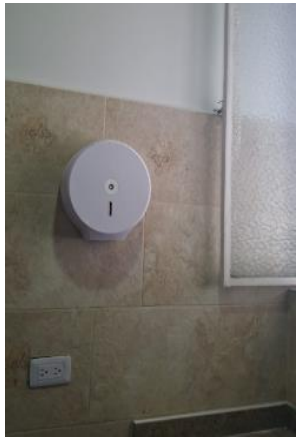
Foto No 04
Descripción Sanitario en buen estado

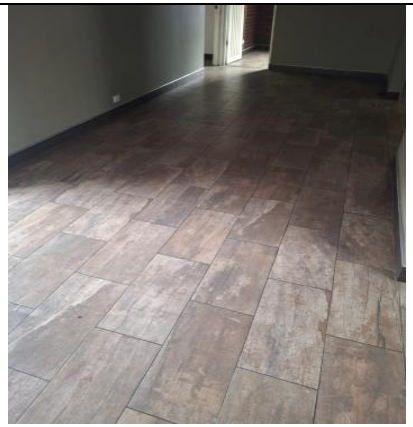
Foto No. 09
Descripción Piso de pasillo en buen estado
