Lugar	Comunidad de Cuidado La Macarena
Fecha	31/10/2025 14:00 a 15: 00
Tema	Soporte Plan Mantenimiento Preventivo y Correctivo.
Desarrollo	**Actividades realizadas**: **PLAN MANTENIMIENTO PREVENTIVO FOR-PSS-417** • Realizar las actividades de mantenimiento preventivo para garantizar la mejor prestación del servicio. FOR-PSS-417 Para el formato preventivo, se realizaron inspecciones visuales, además del mantenimiento habitual necesario para los equipos y espacios designados en este periodo, los cuales se reportan en el formato FOR-PSS-417. Para el periodo que se reporta se definen 11 actividades que se distribuyen en diferentes áreas del hogar. Las actividades realizadas se hicieron entre la persona de mantenimiento, personal especializado y la responsable ambiental a cargo de toda la gestión del mantenimiento locativo del hogar. De este modo, se reporta la ejecución: 1. Actividad 2.2.3 Trampas de grasa. 2. Actividad 2.2.4 Tanques de agua (certificación y funcionamiento). 3. Actividad 2.2.5 Cuarto de máquinas. 4. Actividad 2.3.2 Equipos de Gas y gasodomésticos. 5. Actividad 2.4.6 Media cañas (Pintura, emboquillado, limpieza, sin grietas, rompimientos ni fisuras). 6. Actividad 2.5.4

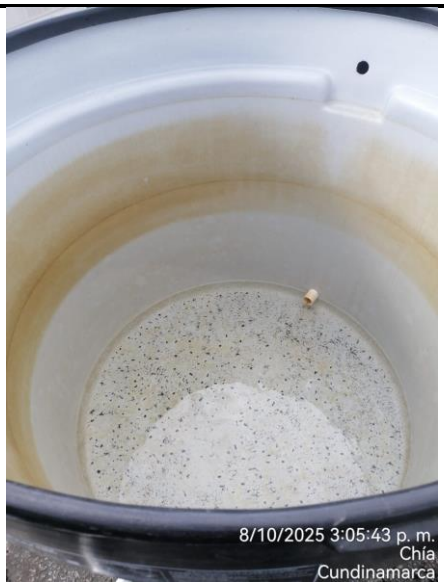
2. **Actividad 2.2.4 Tanques de agua (certificación y funcionamiento):** Se realizó limpieza y desinfección de 5 tanques aéreos y del tanque subterráneo. Por parte de ACER FUMIGACIONES S.A.S. Se Anexa certificado.

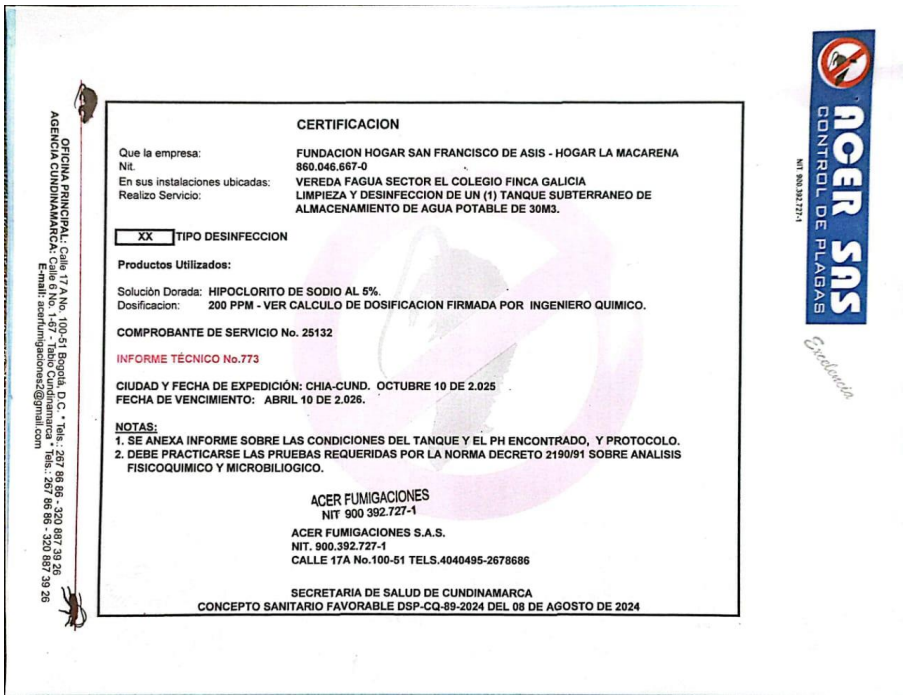
Que la empresa:	FUNDACION HOGAR SAN FRANCISCO DE ASIS - HOGAR LA MACARENA
Nit.	860.046.667-0
En sus instalaciones ubicadas:	VEREDA FAGUA SECTOR EL COLEGIO FINCA GALICIA
Realizo Servicio:	LIMPIEZA Y DESINFECCION DE CINCO (5) TANQUES AEREOS DE ALMACENAMIENTO DE AGUA POTABLE DE CAPACIDAD 1.000 LTS. C/U.

Solución Dorada: **HIPOCLORITO DE SODIO AL 5%**
Dosificacion: **200 PPM - VER CALCULO DE DOSIFICACION FIRMADA POR INGENIERO QUIMICO.**

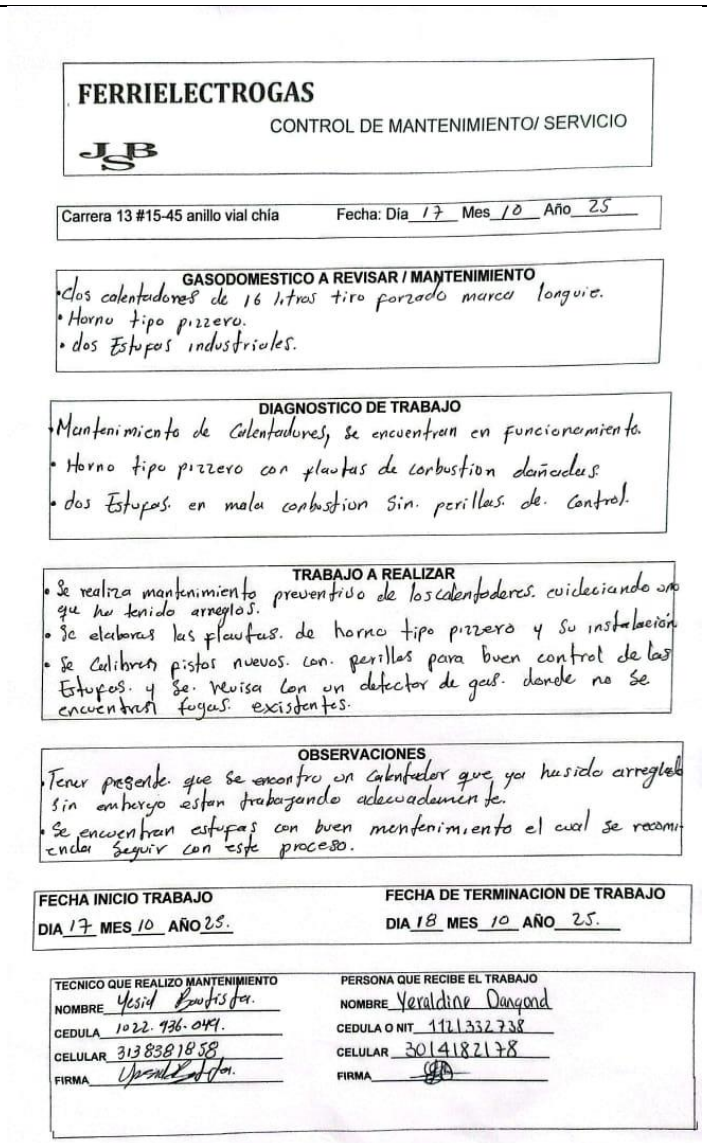
4. **Actividad 2.3.2 Equipos de Gas y gasodomésticos:** Se realizó revisión y mantenimiento de los calentadores, cambio de 3 flautas del horno industrial y calibración de 13 fistones de la estufa industrial. Por parte de la empresa FERRIELECTROGAS. Se anexa certificación.
