INFORMACIÓN DEL CONTRATO			
NÚMERO DEL CONTRATO:	2510242		
OBJETO DEL CONTRATO:	"PRESTAR EL SERVICIO PARA LA EJECUCIÓN DE LABORES DE LIMPIEZA Y EXTRACCIÓN DE RESIDUOS Y LODOS ACUMULADOS EN EL POZO SÉPTICO UBICADO EN EL ECOPARQUE ALCÁZARES ARENILLO, INCLUYENDO CARGUE, TRANSPORTE Y DISPOSICIÓN FINAL DE LOS MISMOS EN UN SITIO AUTORIZADO, CONFORME A LA NORMATIVA AMBIENTAL VIGENTE Y LOS PROTOCOLOS ESTABLECIDOS POR LA AUTORIDAD COMPETENTE"		
CONTRATANTE:	PROMOTORA DE EVENTOS Y TURISMO S.A.S		
CONTRATISTA:	JHON ALEJANDRO VALENCIA ECHEVERRI	**DOCUMENTO DE IDENTIDAD:**	16.075.730
NOMBRE DEL SUPERVISOR:	JOHNATTAN CASTELLANOS VELASQUEZ	**CARGO:**	Técnico Administrativo-Turismo
FECHA DE INICIO:	03-10-2025	**FECHA DE TERMINACIÓN:**	03-11-2025

DATOS DEL INFORME			
MENSUAL:		**FINAL:**	**X**
INFORME No:	1	**PERIODO DEL INFORME:**	Del 3 de octubre al 3 de noviembre 2025
VALOR DEL CONTRATO:	$ 7.400.000	**FECHA DE PRESENTACIÓN DEL INFORME:**	31 de octubre de 2025
VALOR ADICIÓN (Si aplica):		n/a

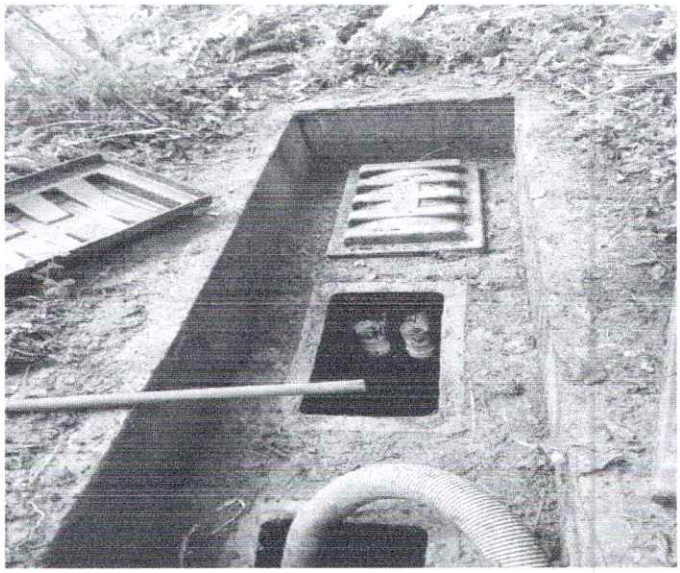
optimizando su funcionamiento y reduciendo los olores generados por los procesos naturales de digestión. • Se aplicó la dosis correspondiente de bacterias biológicas según las recomendaciones técnicas del proveedor. • Se verificó la adecuada dispersión del producto en los puntos de aplicación. • El sistema quedó en condiciones óptimas de operación. Con la aplicación de las bacterias biológicas se garantiza la reactivación del proceso de degradación natural en el sistema séptico, contribuyendo al mantenimiento preventivo y a la sostenibilidad ambiental del área intervenida.	
Obligación No. 7 Los lodos y residuos extraídos deberán ser transportados en un vehículo tipo especializado para esta actividad, que cuente con los permisos y seguros correspondientes. La disposición final deberá realizarse, de manera exclusiva, en una planta de tratamiento de aguas residuales (PTAR) o sitio que cuente con todas las licencias y autorizaciones ambientales vigentes para tal fin.	Los residuos extraídos durante el proceso de mantenimiento del sistema séptico fueron transportados por un vehículo autorizado, operado por personal calificado y certificado para el manejo de aguas residuales. El material fue llevado a la planta de tratamiento autorizada ambientalmente, cumpliendo con los protocolos establecidos para la disposición final adecuada de los residuos según la normativa ambiental vigente. **Resultados:** • Los residuos fueron	Evidencia fotográfica del vehiculo en el que se realiza la extracción

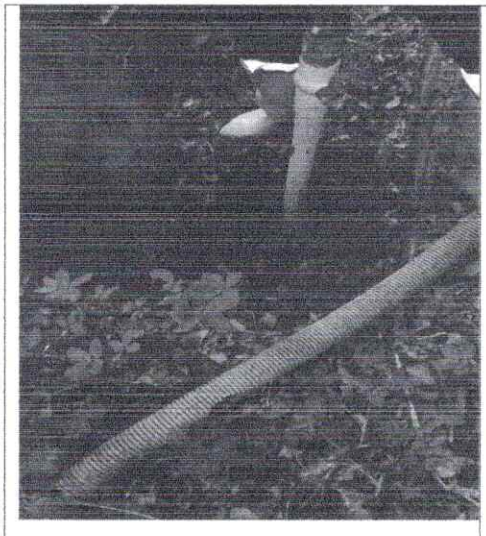
debidamente contenidos y transportados sin generar derrames ni afectaciones al entorno. • Se garantizó la trazabilidad del proceso de recolección, transporte y disposición final. • La operación se realizó bajo los estándares de seguridad y manejo ambiental requeridos. Con el transporte y disposición final adecuada de los residuos, se asegura el cumplimiento de la normatividad ambiental, contribuyendo al manejo responsable de las aguas residuales y al cuidado del medio ambiente.	
Obligación No. 8 Se debe contemplar la adecuación de tapas en concreto o del material existente, asegurando el correcto cierre y sello del sistema una vez finalizada la labor.	Se realizó cuatro (4) tapas de concreto en el pozo séptico, las cuales se encontraban deterioradas y presentaban riesgo de filtración y accidentes. Para ello, se procedió a efectuar el vaciado en concreto reforzado, garantizando el correcto sellamiento y ajuste de las tapas a las estructuras existentes. Este proceso se desarrolló asegurando la nivelación y la compactación del material para garantizar su resistencia y durabilidad. • Se reemplazaron las cuatro tapas en mal estado. • Se logró un **se**llamiento adecuado que evita filtraciones y la emisión de gases. • El área intervenida quedó en condiciones seguras y	Evidencia fotográfica

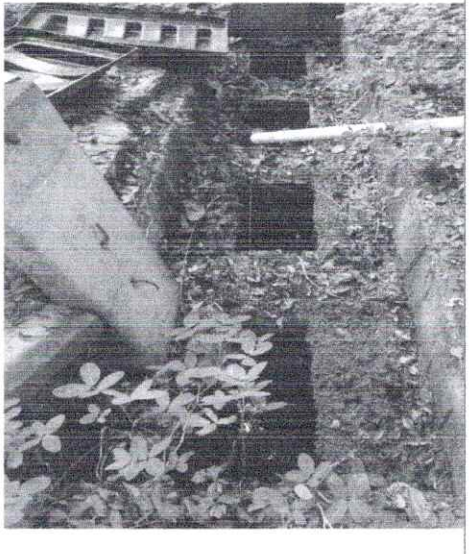
funcionales. Con la reposición de las tapas en concreto, el pozo séptico queda debidamente sellado y seguro, cumpliendo con los requerimientos técnicos y ambientales para su correcto funcionamiento.	
Obligación No.9 El personal operativo deberá estar debidamente capacitado para la labor, contar con certificación para trabajo en alturas (Si aplica) y en espacios confinados, y estar afiliado en su totalidad al Sistema de Seguridad Social Integral.	Se realiza las actividades descritas anteriormente con todos los protocolos de seguridad, así mismo se certifica que la labor es realizada por personal certificado	Se adjunta certificado de experiencia, planilla de pago de seguridad social y arl
Obligación No. 10 El proponente deberá disponer de todos los equipos necesarios, incluyendo, pero sin limitarse a: vehículo de succión-presión, medidor de gases, arneses y equipos de rescate, y todos los Elementos de Protección Personal (EPP) requeridos para su personal.	Durante el desarrollo de las labores de mantenimiento y adecuación del pozo séptico, el trabajador dispuso de todas las herramientas necesarias para la correcta ejecución de las tareas, garantizando eficiencia y seguridad en el proceso. Asimismo, se verificó el uso adecuado de los equipos de protección personal (EPP), tales como guantes, botas de seguridad, casco, tapabocas, gafas protectoras y overol impermeable, asegurando el cumplimiento de los protocolos de seguridad industrial y salud en el trabajo. Resultados: • Se emplearon las herramientas adecuadas para cada etapa de la labor. • Se cumplió con las normas de seguridad y protección personal. • No se presentaron incidentes	Evidencia fotográfica del vehículo, de succión y demás elementos utilizados en la realización del trabajo

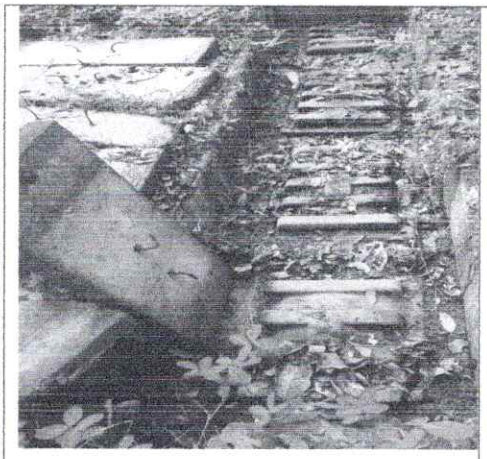
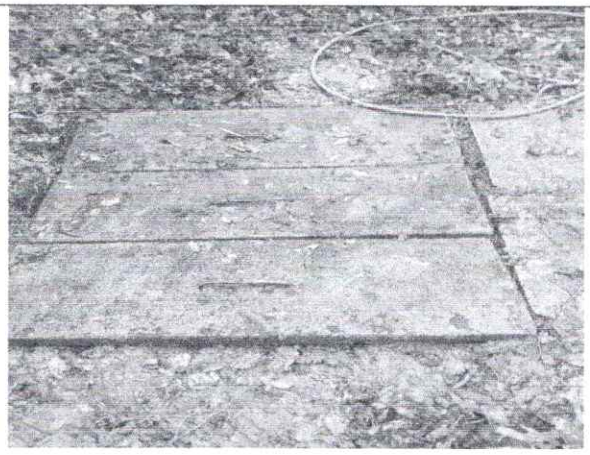
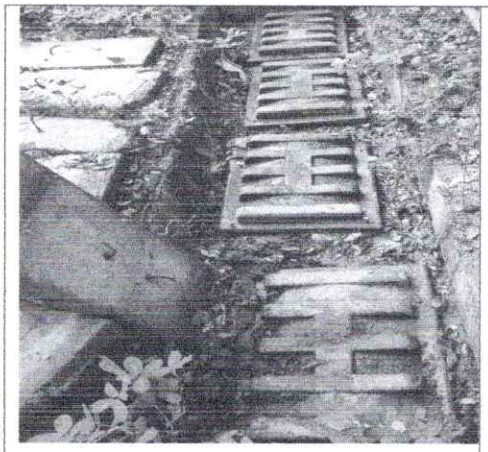
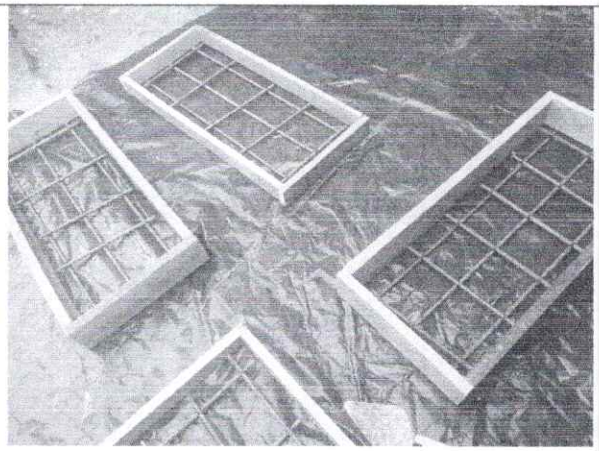
ANTES	DESPUES

revisión estructural interna de carácter visual para identificar fisuras, grietas o daños evidentes en la estructura del pozo, lo cual deberá ser reportado de inmediato al supervisor.	estado estructural del sistema, incluyendo tapas, paredes y componentes de acceso. Hallazgos: • Se evidenció que cuatro (4) tapas de concreto presentan deterioro y fisuras, encontrándose quebradas y con pérdida de material, lo que representa un riesgo para la seguridad de los operarios y el adecuado funcionamiento del sistema. • Durante la revisión se evidenció que los muros que conforman y sostienen el pozo se encuentran en perfectas condiciones estructurales, sin presencia de fisuras, filtraciones o deterioro visible. Asimismo, las recámaras desarenadoras presentan un estado óptimo, garantizando su adecuado funcionamiento. Sin embargo, **se** identificó una tapa en mal estado, la cual requiere reemplazo para mantener la seguridad y correcta operación del sistema.
