Asunto: RADICACIÒN DEL ACTA DE PAGO FINAL DEL **CONTRATO DE PRESTACION DE SERVICIOS NUMERO 529 DEL 05 DE JUNIO DE 2025**

Por medio del presente oficio, realizo entrega de ACTA DE PAGO FINAL DEL **CONTRATO DE PRESTACION DE SERVICIOS NUMERO 529 DEL 05 DE JUNIO DE 2025**; Que tiene como objeto: "**OPTIMIZACION Y MANTENIMIENTO AL SISTEMA DE ALERTAS TEMPRANAS DEL MUNICIPIO DE GIRON ENMARCADO DENTRO DEL PROYECTO "FORTALECIMIENTO DE LAS ESTRATEGIAS PARA EL CONOCIMIENTO, REDUCCION Y MANEJO DEL RIESGO DE DESASTRES EN EL MUNICIPIO DE GIRON-SANTANDER".**

REFERENCIA: desinstalación de equipos contrato # 529 del 5 de junio de 2025

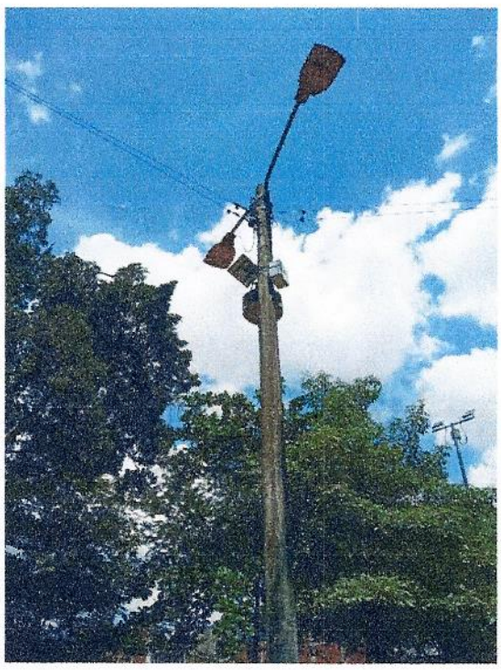
3. DESINSTALACION PLUVIOMETRO CABECERA PIEDECUESTA

El pluviómetro se desinstaló sin problemas para dar el mantenimiento respectivo:

Limpieza y pintura de soporte
Revisión de electrónica de transmisión y control
Revisión de regulador solar
Limpieza de panel y pluviómetro
Cambio de baterías
Pruebas de transmisión a plataforma
Instalación e informe

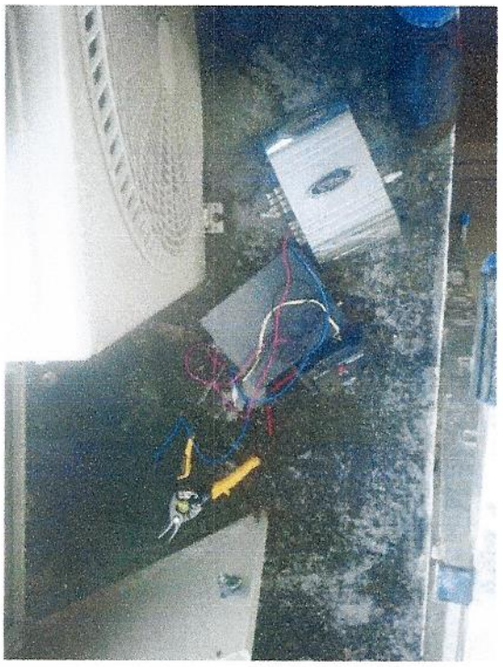
5. DESINSTALACION PERIFONEO COLEGIO LA ISLA

El perifoneo se desinstaló sin problemas para dar el mantenimiento respectivo:

Limpieza y pintura de soporte
Revisión de electrónica de control
Revisión de regulador solar
Limpieza de panel y de elementos del sistema
Cambio de baterías
Pruebas de funcionamiento
Instalación e informe

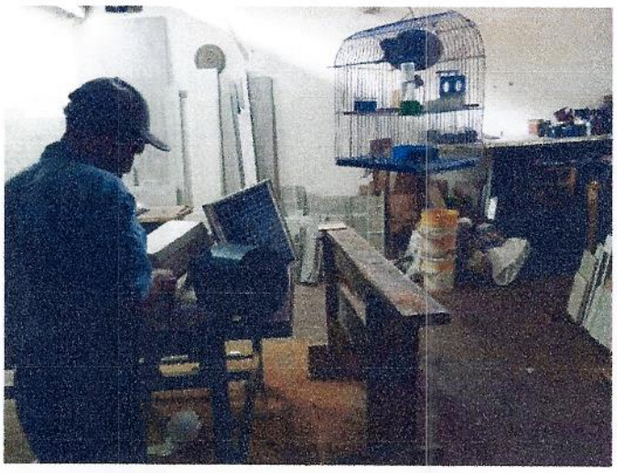
7. DESINSTALACION CAMARA PUENTE METALICO

La cámara se desinstaló sin problemas para dar el mantenimiento respectivo:

Limpieza y pintura de soporte
Revisión de electrónica de control
Revisión de regulador solar
Limpieza de panel y pluviómetro
Cambio de baterías
Pruebas de transmisión de imagen
Instalación e informe

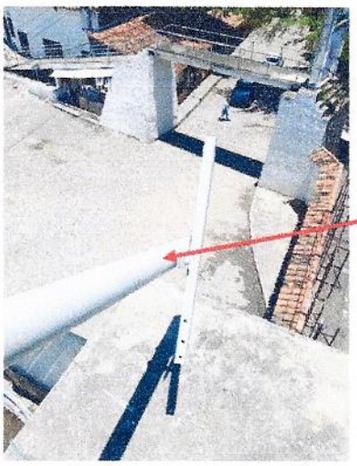
SISTEMA DE CAMARA EN PUENTE

CAMARA

REFLECTOR

CAJA DE EQUIPOS

SOPORTE PINTADO

CAMARA CON TECHITO ANTISALPICADURAS DE LLUVIA

CABLE DE PANEL RECOGIDO AL FINAL DE LA INSTALACION

El poste soporte de los equipos fue pintado en el mismo puente.
Tanto la cámara como el reflector están hechos para intemperie, y están fijados con tornillos a una estructura metálica. Pero se forraron en plástico para evitar el deterioro de la humedad y la lluvia.
La cámara fue protegida al final con un techito para evitar salpicaduras directas en el lente y ese techito se observa en la imagen que envía la cámara.

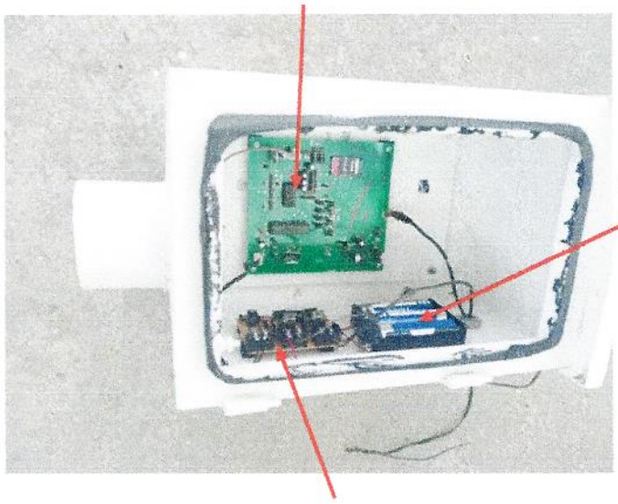
MANTENIMIENTO AL MEDIDOR DE NIVEL # 2 RIO FRIO EL CORCEL

SOPORTE
PINTADO

TARJETA DE CONTROL
REVISADA Y PROBADA

BATERIAS DE LITIO
NUEVAS

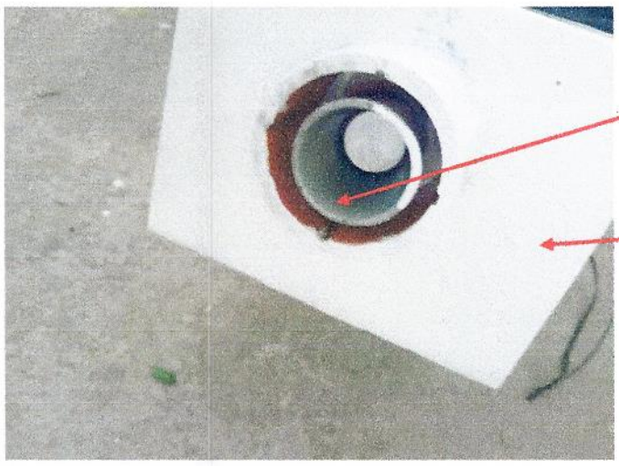
REGULADOR SOLAR
REENMPLAZADO

SENSOR ULTRASONICO
REVISADO Y PROBADO

CAJA DE EQUIPOS PINTADA

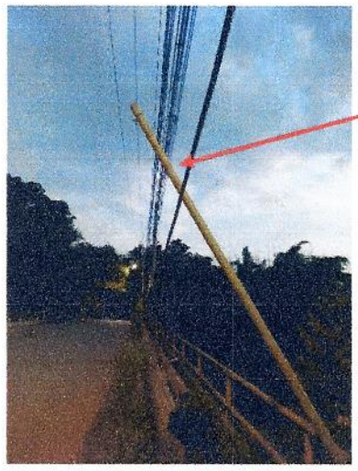
INSTALACION MEDIDOR NIVEL # 2 RIO FRIO EL CORCEL

LATITUD 7° 3'47.22"N
LONGITUD 73° 8'14.25"O

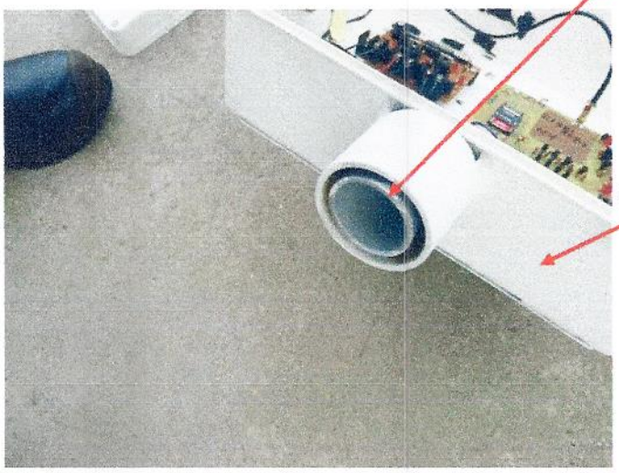
MANTENIMIENTO DEL MEDIDOR DE NIVEL # 4 PUENTE METALICO EL MALECON

REVISION Y PRUEBA
DEL SENSOR ULTRASONICO

CAJA DE EQUIPOS
PINTADA

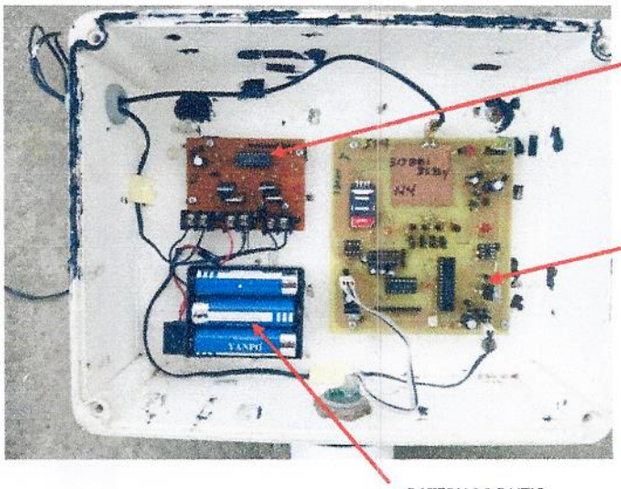
REGULADOR SOLAR
REEMPLAZADO

TARJETA DE CONTROL
REVISADA Y PROBADA

BATERIAS DE LITIO
NUEVAS

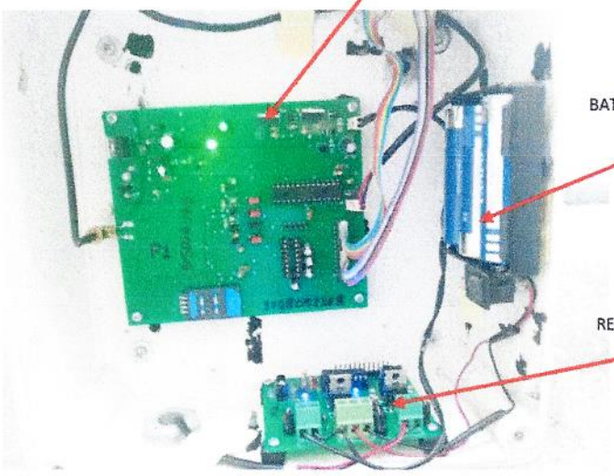
MANTENIMIENTO DEL PLUVIOMETRO # 1 PEÑAS CHOCOA

BALANCIN LIMPIADO

TARJETA DE CONTROL
REVISADA

BATERIAS DE LITIO
NUEVAS

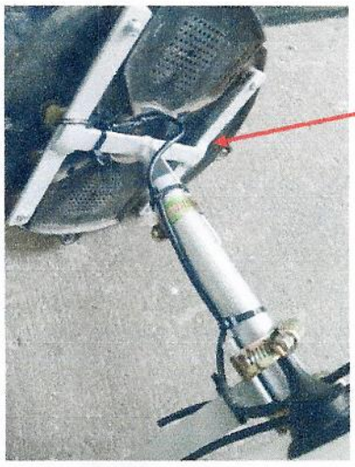
REGULADOR SOLAR
NUEVO

SOPORTE DE PLUVIOMETRO
PINTADO

SOPORTE DE PANEL
PINTADO

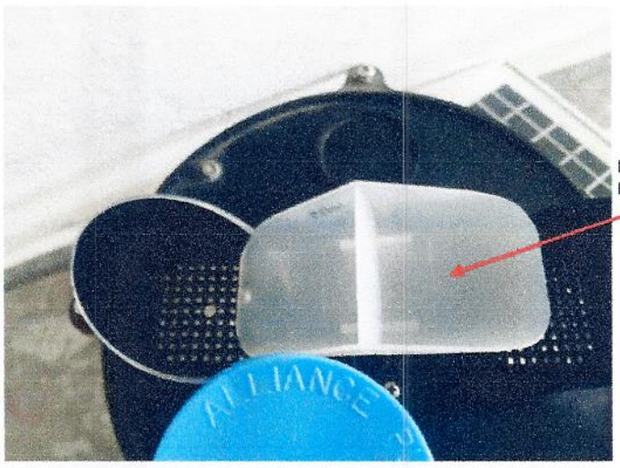
MANTENIMIENTO DEL PLUVIOMETRO #2 PIEDECUESTA CABECERA

PANEL LIMPIADO

SOPORTE DE PANEL PINTADO

SOPORTE DE PLUVIOMETRO PINTADO

LIMPIEZA DEL BALANCIN

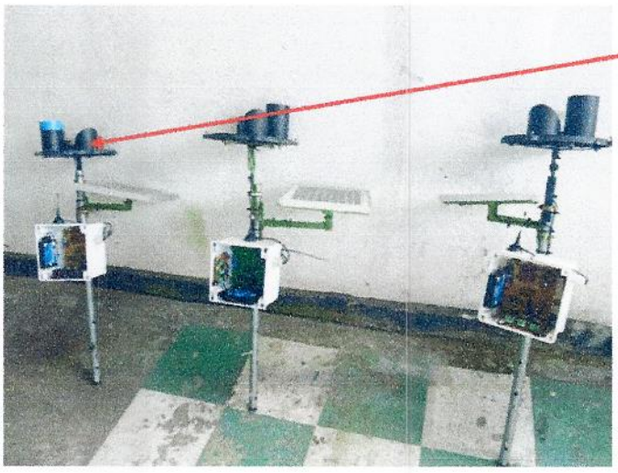
BATERIAS DE LITIO NUEVAS

PLUVIOMETRO LISTO
PARA INSTALAR #2
PIEDECUESTA

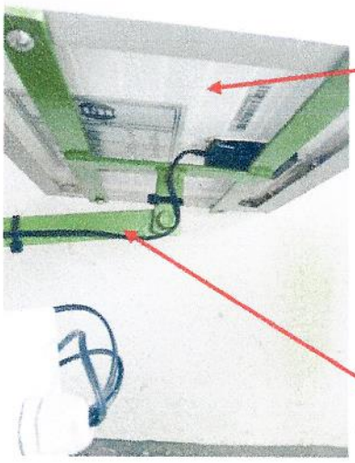
MANTENIMIENTO DEL PLUVIOMETRO #4 FLORIDABLANCA VILLALUZ

TARJETA DE CONTROL REVISADA Y PROBADA

BATERIAS DE LITIO NUEVAS

REGULADOR SOLAR REEMPLAZADO

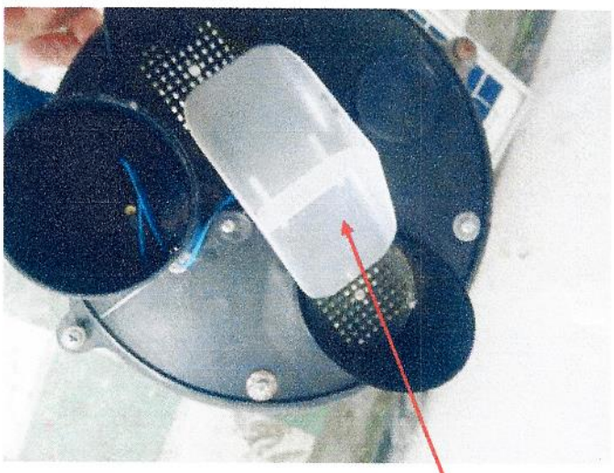
PANEL SOLAR LIMPIADO

SOPORTE DE PANEL PINTADO

SOPORTE DEL PLUVIOMETRO PINTADO

BALANCIN LIMPIADO

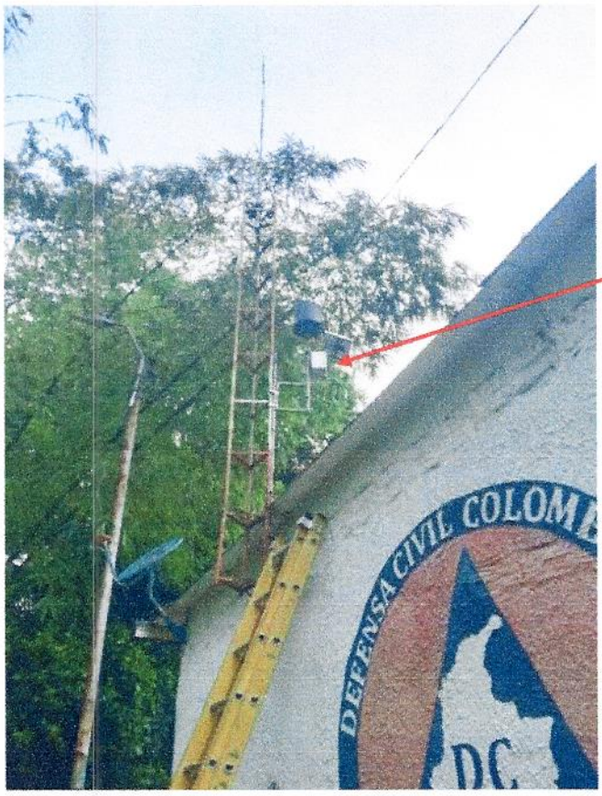
INSTALACION DEL PLUVIOMETRO # 4 VILLALUZ FLORIDABLANCA SEDE DEFENSA CIVIL

PLUVIOMETRO INSTALADO

SOPORTE DEL PLUVIOMETRO

PLUVIOMETRO
COMPLETO

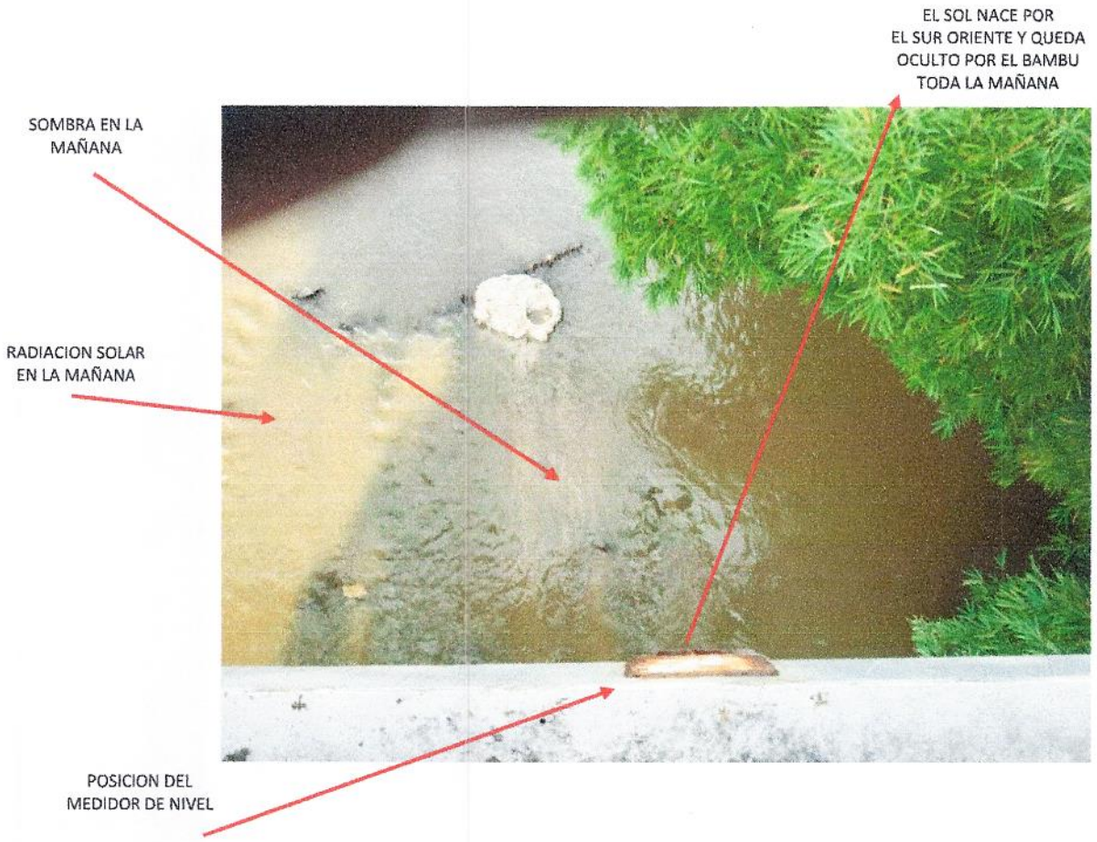
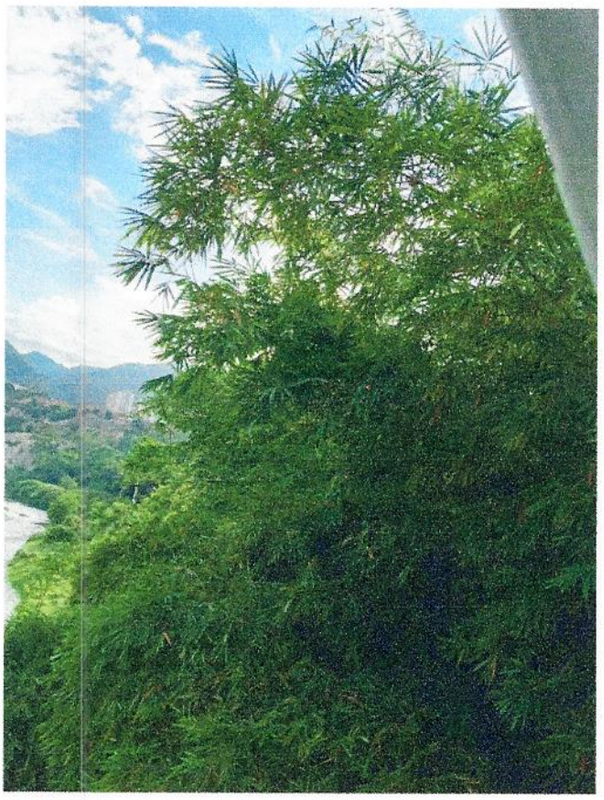
ARBOL DE BAMBU

IMPORTANTE: el medidor de nivel de agua del Puente metálico el Malecón, enfrenta un problema que no tenia antiguamente.
Un árbol de bambú creció desmesuradamente y llego a tapar el sol hasta incluso la mitad del puente metálico.
Lo que evita que el panel solar reciba sol adecuadamente durante el día.
Es decir, el sistema de nivel de agua funciona correctamente recibiendo sol la mitad del día, dependiendo de su posición en el puente (ya sea mañana o tarde).
Pero con el bambú al frente, no recibe sol en ningún momento. Hace dos años aun el bambú aún no había crecido de esa manera.

EL SOL NACE POR
EL SUR ORIENTE Y QUEDA
OCULTO POR EL BAMBU
TODA LA MAÑANA
SOMBRA EN LA
MAÑANA
RADIACION SOLAR
EN LA MAÑANA
POSICION DEL
MEDIDOR DE NIVEL

SOLUCIONES AL PROBLEMA DEL ARBOL GIGANTE DE BAMBU

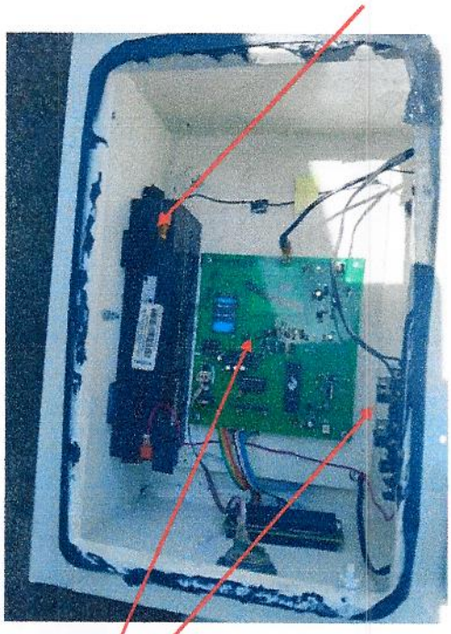
El día 24 de septiembre se extrajo el medidor de nivel de agua rio Frio el Corcel, con el fin de optimizar el dispositivo según las pruebas de funcionamiento realizadas en semanas anteriores.

- Se cambió la programación de la tarjeta de control y del regulador solar. De ahí en adelante el modem solo se enciende cuando se vaya a hacer una transmisión del valor de nivel de agua a la plataforma. Logrando que la batería del sistema dure el tiempo necesario para cumplir sus funciones.
- Se cambió el paquete de baterías de litio por una batería sellada con el fin de lograr una densidad de energía alta suficiente para el funcionamiento optimo del sistema. Debido a que en el puente el equipo solo recibe sol la mitad del tiempo (ya sea en la mañana o en la tarde).

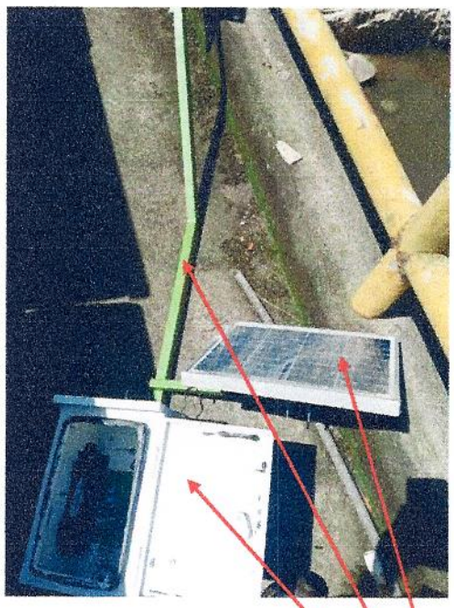
NUEVA BATERIA SELLADA

SE CAMBIO LA PROGRAMACION
DEL REGULADOR SOLAR Y
DE LA TARJETA DE CONTROL

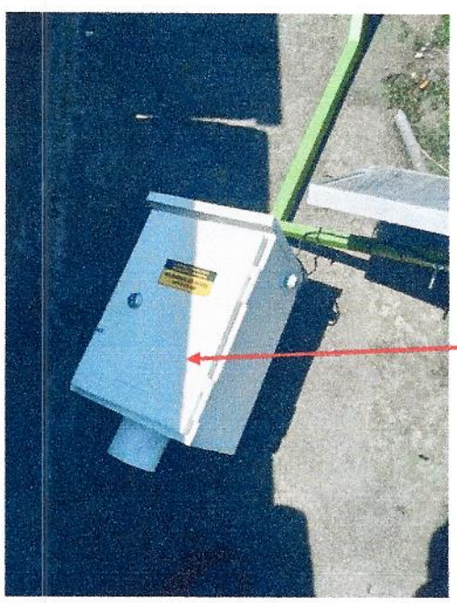
LOS FUNCIONARIOS PUDIERON
VERIFICAR LA LIMPIEZA DE LOS
ELEMENTOS Y LA PINTURA DE TODOS LOS
SOPORTES DEL SISTEMA

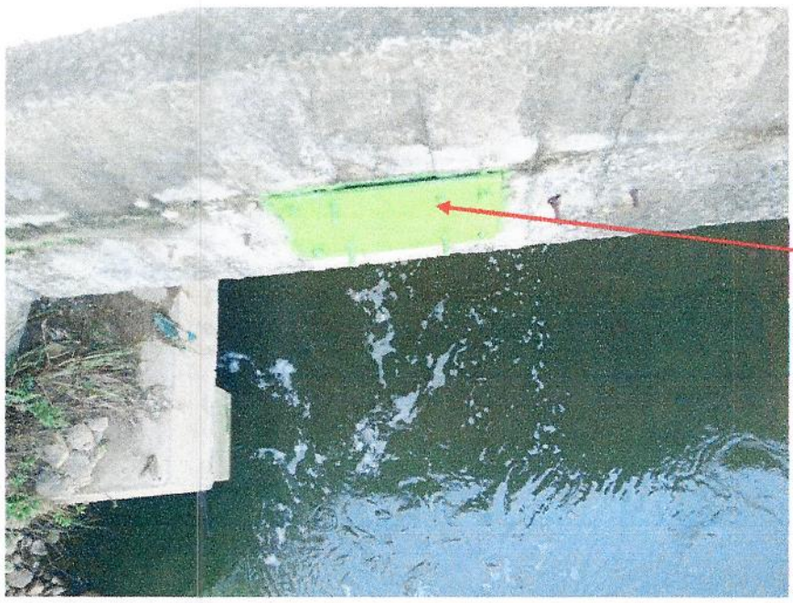
MARQUILLA QUE IDENTIFICA
AL MEDIDOR COMO PROPIEDAD
DEL MUNICIPIO DE GIRON

TAMBIEN SE PUDO VERIFICAR
LA PINTURA DEL SOPORTE DEL PUENTE

MEDIDOR DE NIVEL
REINSTALADO

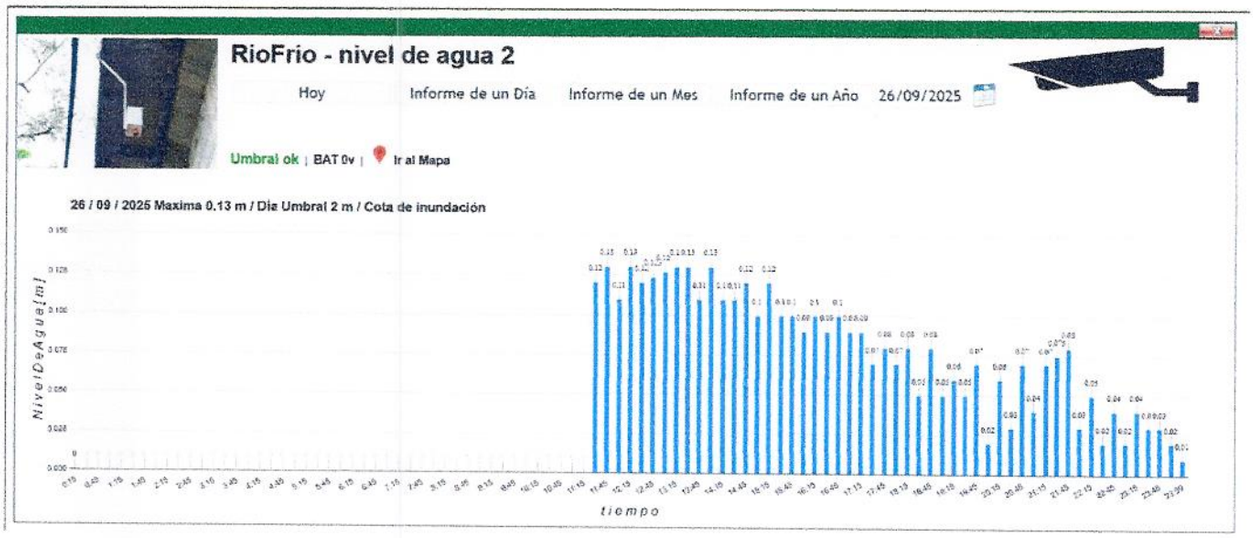
Imagen de la transmisión del valor del nivel de agua luego de su reinstalación en el puente El Corcel Anillo vial. El día 26 de septiembre de 2025.

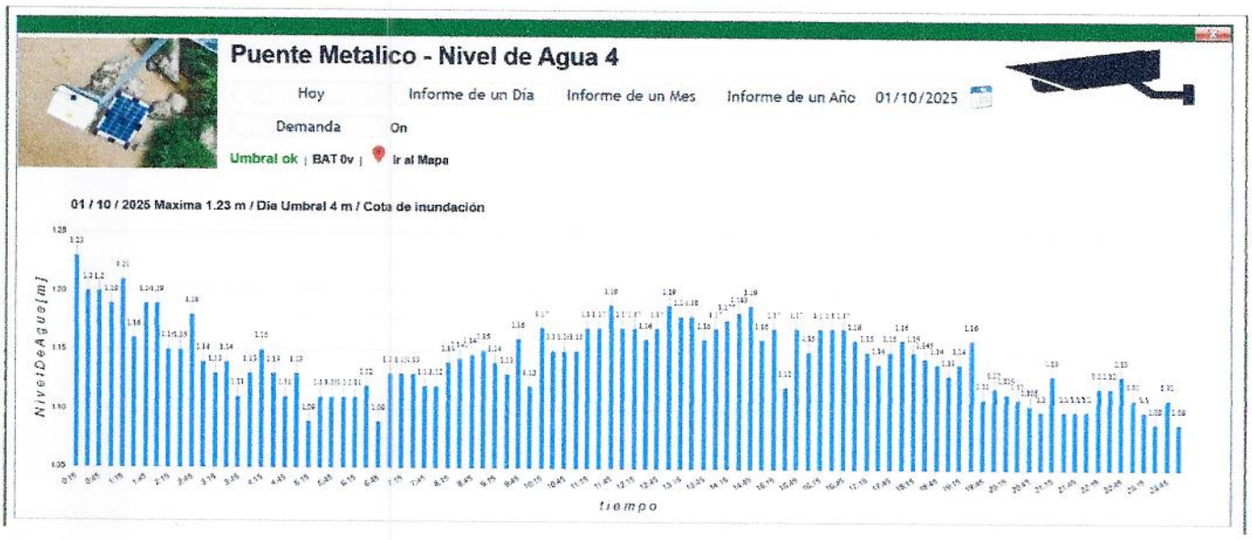
El 30 de septiembre se hizo la reinstalación del medidor de nivel de agua del puente metálico Malecón.
Se corrigieron errores de programación durante las pruebas.
Se reprogramó el regulador solar para que encienda y apague la tarjeta de control (modem) cada 15 minutos
Se reprogramó la tarjeta de control para que consuma el mínimo de energía posible durante el funcionamiento.
Se colocó una batería de mayor densidad de energía.
Se corrigió la posición del sensor respecto a la vertical.

Imagen del 01 de octubre de 2025, que muestra un desempeño correcto en la transmisión de nivel de agua en el puente metálico del Malecón, luego de los cambios en la programación. Aun no se ha visto afectado por la guadua cercana.

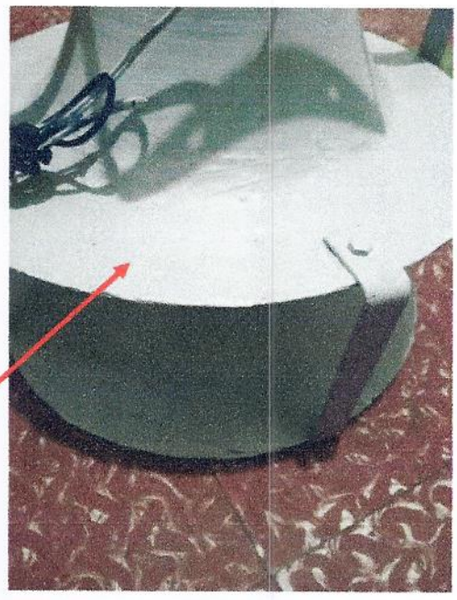
El día 30 de septiembre de 2025, se procedió a cortar el tubo que estaba doblado por vandalismo. Ese tubo tenia un panel solar que alimentaba el medidor de nivel de agua que había en el puente.

Se usó una pulidora y se cortó desde la base. El tubo fue dejado en el puente junto con tubería plástica del antiguo medidor de nivel.
El nuevo medidor de nivel ya instalado usa un panel al lado de los equipos y funciona con la energía solar de la mitad del día.

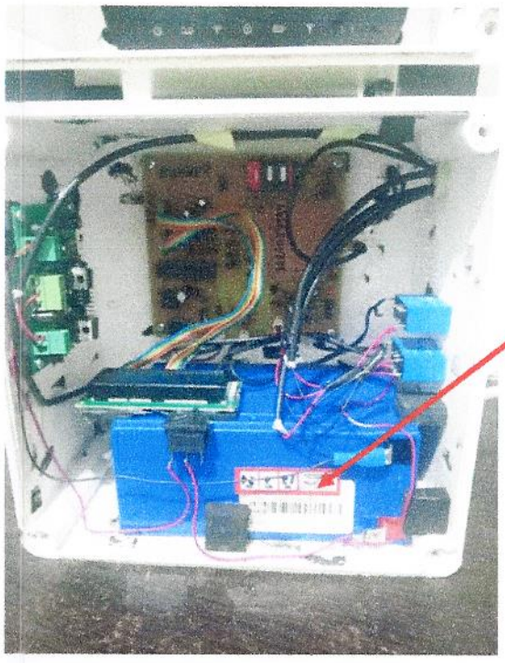
Cámara y reflector con mini techo

Mini techo de protección

Cambio de batería de 12v 5ah por una de 12v 9Ah
Reprogramación del regulador solar para evitar descarga de la batería
Adición de un mini techo de Zinc para proteger del sol a la cámara
Pruebas de transmisión y adición de numero de la supervisora
Aumento de la resolución en la imagen de la cámara

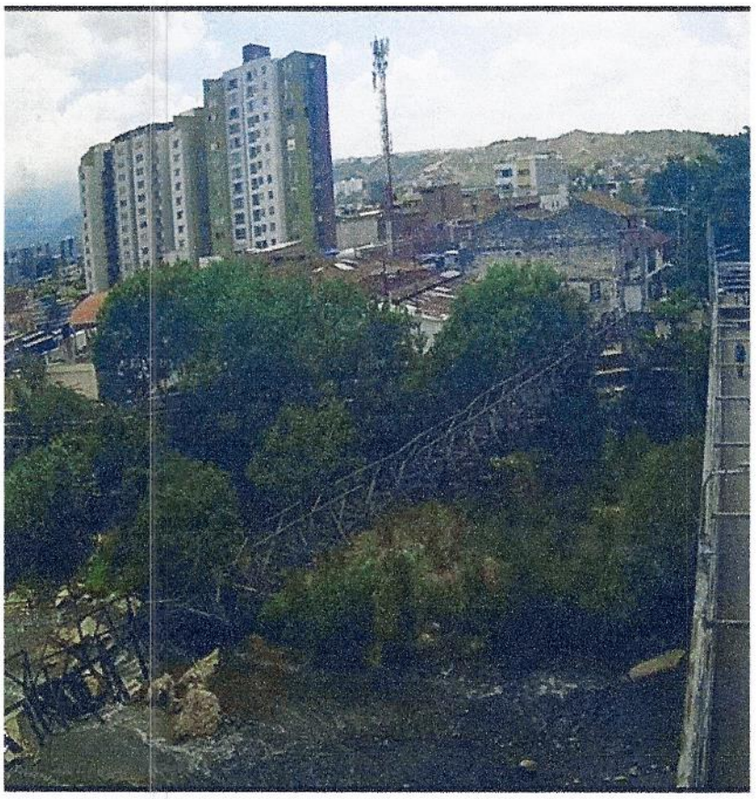
Imagen de la cámara desde el puente metálico el día 09 de octubre de 2025.
Necesita aumento del brillo y resolución, en próxima visita
Necesita bajarse un poco la cámara para tomar mejor panorámica, que se hará en próxima visita.

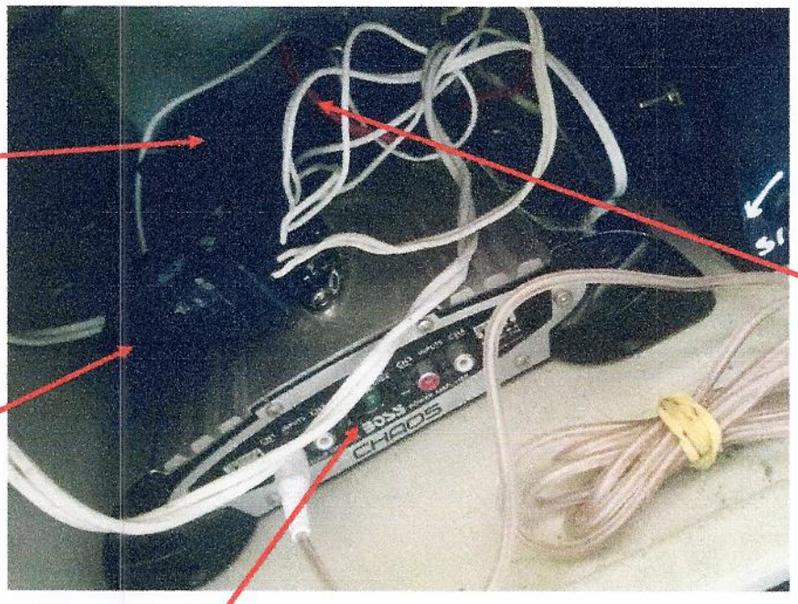
Antena nueva para el modem

Antena antigua de modem

PASOS DEL MANTENIMIENTO:
Revisión del modem que recibe llamadas y cambio de simcard
Cambio de batería
Limpieza y revisión de la caja de equipos
Cableado del sistema con inclusión de un fusible de protección
Revisión del voltaje de salida del panel solar
Revisión de la resistencia de los parlantes
Pruebas de funcionamiento

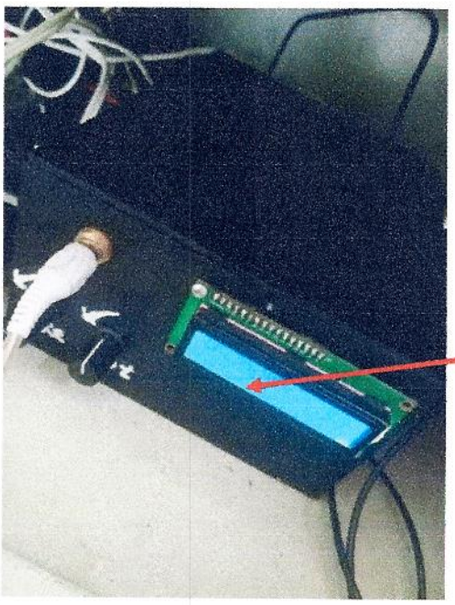
Batería nueva

fusible

Regulador solar

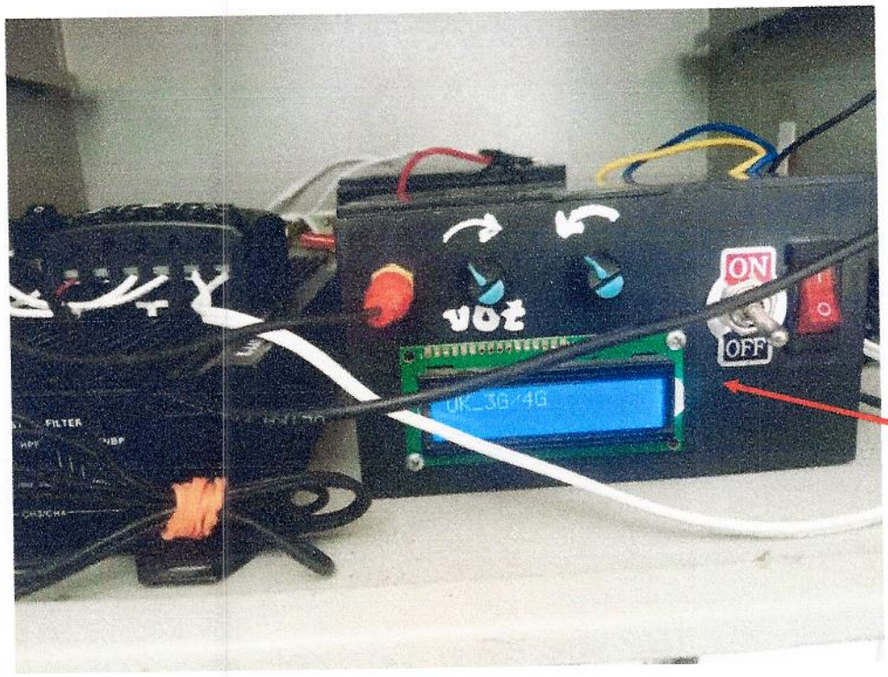
Caja de equipos

Antena de modem nueva

Batería nueva

Regulador solar

Amplificador 12v
