RYF SAS
CONSULTORIA, AUDITORIA E INTERVENTORIA
BOGOTÁ/COLOMBIA

HOSPITAL CARDIOVASCULAR DE CUNDINAMARCA

HALLAZGOS DE INFRAESTRUCTURA

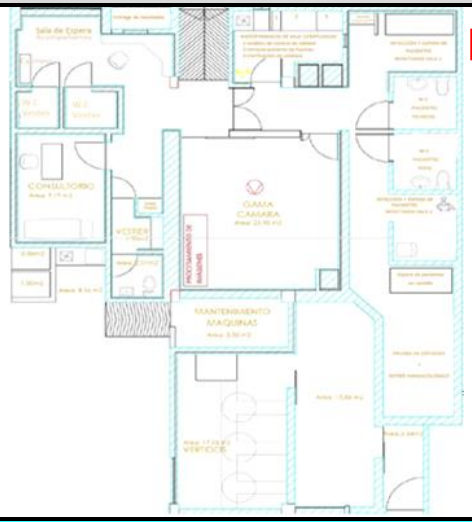
LOCALIZACIÓN	
SALA DE INYECCION 1	X

Se evidencia desprendimiento del chazo de sujeción muro.

GRADO	
BAJO	
MEDIO	X
ALTO

CLASIFICACIÓN CAUSA		**CAUSA**	**DIAGNÓSTICO**	**PREVENCIÓN / INTERVENCIÓN**		
DIRECTA	**Inf.**			**ELIMINACIÓN CAUSA**	**REPARACIÓN EFECTO**	**PREVENCIÓN**
Mantenimiento correctivo	Resolución 3100 de 2019	Mala manipulación por parte del personal del servicio.	Se debe realizar mantenimiento correctivo	Rellenar el orificio con silicona e insertar un chazo plastico expansivo para lograr su correcta sujeción al muro.	Al realizar estos cambios se subsanara esta anotación.	Se deben utilizar los materiales adecuados en las áreas de servicios todo como lo estipula la RESOLUCION 3100 DE 2019.

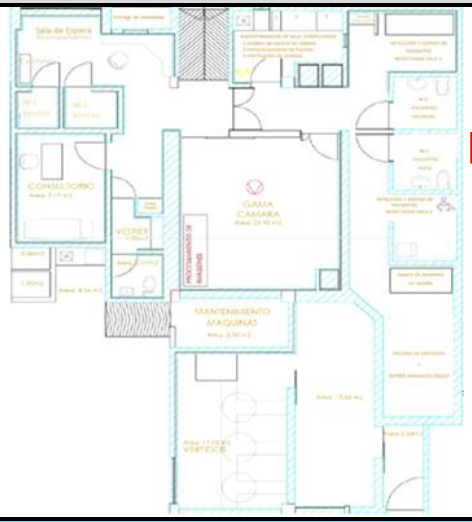
Autoriza el estudio: HOSPITAL CARDIOVASCULAR DEL NIÑO DE CUNDINAMARCA	**Servicio: MEDICINA NUCLEAR**	**N° de Ficha: 002**
		Fecha: 28-10-2025

LOCALIZACIÓN	
BAÑO PACIENTES	X

Se observa rejilla metalica fija de ventilación forzada.

GRADO	
BAJO	X
MEDIO	
ALTO

CLASIFICACIÓN CAUSA		**CAUSA**	**DIAGNÓSTICO**	**PREVENCIÓN / INTERVENCIÓN**		
DIRECTA	**Inf.**			**ELIMINACIÓN CAUSA**	**REPARACIÓN EFECTO**	**PREVENCIÓN**
Mantenimiento correctivo	Resolución 3100 de 2019	Mala manipulación por parte del personal del servicio.	Se debe realizar mantenimiento correctivo	Cambio de persianas en malas condiciones	Al realizar estos cambios se subsanara esta anotación.	Se deben utilizar los materiales adecuados en las áreas de servicios todo como lo estipula la RESOLUCION 3100 DE 2019.

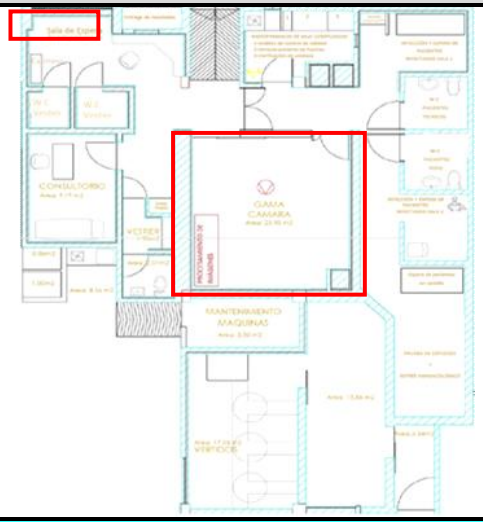
TIPO DE HALLAZGO:	
LOCALIZACIÓN	
SALA DE ESPERA - CAMARA GAMMA	X

Se evidencian lamparas con el fosforo agotado. En sala de espera se observan 2 lamparas que deben ser anuladas por inactividad.

GRADO	
BAJO	
MEDIO	X
ALTO

CLASIFICACIÓN CAUSA		**CAUSA**	**DIAGNÓSTICO**	**PREVENCIÓN / INTERVENCIÓN**		
DIRECTA	**Inf.**			**ELIMINACIÓN CAUSA**	**REPARACIÓN EFECTO**	**PREVENCIÓN**
Mantenimiento correctivo	Resolución 3100 de 2019	Carencia de mantenimiento Preventivo.	Se encuentra la iluminación de las salas ya desgastadas (Agotado el fosforo).	Cambio de las luminarias.	Al realizar estos cambios se subsanara esta anotación.	Se deben utilizar los materiales adecuados en las áreas de servicios todo como lo estipula la RESOLUCION 3100 DE 2019.

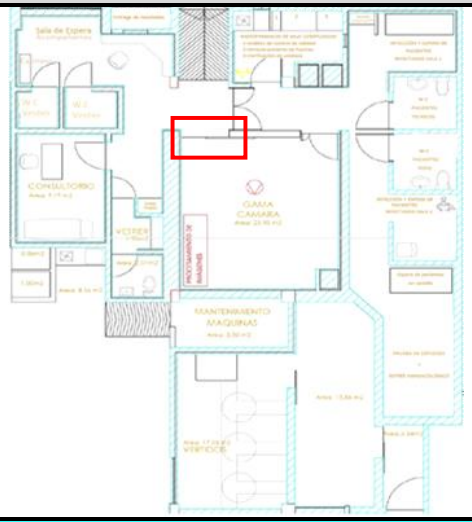
TIPO DE HALLAZGO:	
LOCALIZACIÓN	
CAMARA GAMMA	X

Se evidencian superficie de puerta corrediza con lamina de plomo al ingreo de camara gamma, perforada por la manipulación de la manija tipo roma en acero inoxidable. Se observa el muro con desgaste debido a golpes continuos por la puerta.

GRADO	
BAJO	
MEDIO	
ALTO	X

CLASIFICACIÓN CAUSA		**CAUSA**	**DIAGNÓSTICO**	**PREVENCIÓN / INTERVENCIÓN**		
DIRECTA	**Inf.**			**ELIMINACIÓN CAUSA**	**REPARACIÓN EFECTO**	**PREVENCIÓN**
Mantenimiento correctivo	Resolución 3100 de 2019	Carencia de mantenimiento Preventivo.	Puerta con superficie deteriorada por manija de acero y muro desgastado por golpes continuos.	Desmonte de manija de acero, arreglo de superficie de puerta y muro, re instalacion de manija con monedas planas a cada lado e instalación de tope metalico interno en riel superior e inferior.	Al realizar estos cambios se subsanara esta anotación.	Se deben utilizar los materiales adecuados en las áreas de servicios todo como lo estipula la RESOLUCION 3100 DE 2019.

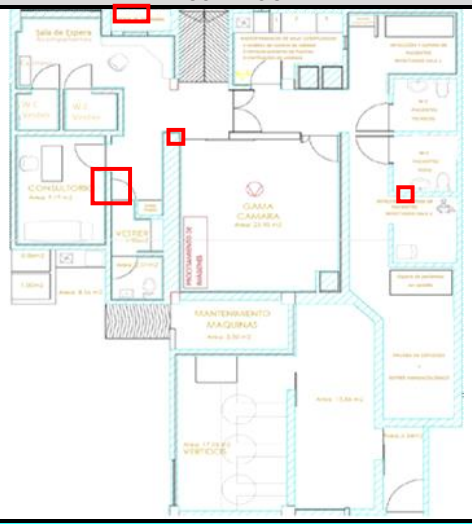
Autoriza el estudio: HOSPITAL CARDIOVASCULAR DEL NIÑO DE CUNDINAMARCA	**Servicio: MEDICINA NUCLEAR**	**N° de Ficha: 005**
		Fecha: 28-10-2025

TIPO DE HALLAZGO:	
LOCALIZACIÓN	
VESTIER CONSULTORIO - PASILLO - CAMARA GAMMA	X

Se observa chapa tipo pera descuadrada por manipulación, se evidencia falta de señalizacion en consultorio. Se observa desgaste en las esquinas de los muros en areas de circulación, camara gamma, inyección y espera de pacientes.

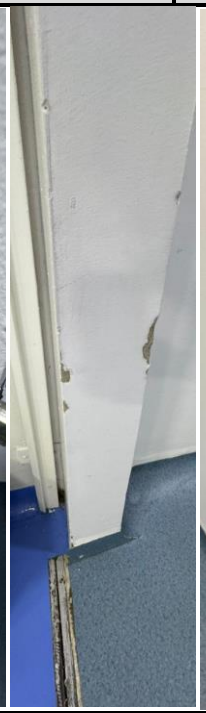
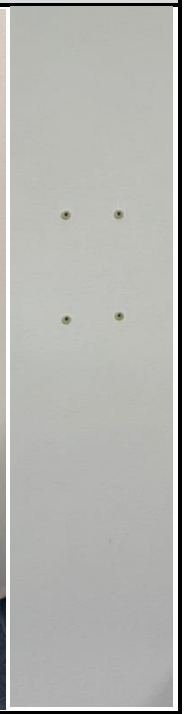
GRADO	
BAJO	
MEDIO	X
ALTO

CLASIFICACIÓN CAUSA		**CAUSA**	**DIAGNÓSTICO**	**PREVENCIÓN / INTERVENCIÓN**		
DIRECTA	**Inf.**			**ELIMINACIÓN CAUSA**	**REPARACIÓN EFECTO**	**PREVENCIÓN**
Mantenimiento correctivo y preventivo.	Resolución 3100 de 2019	Carencia de mantenimiento Preventivo.	Instalación de esquineros dependiendo del nivel de trafico: Alto, de preferencia metalicos y anclados a muro, medio en caucho de impacto y bajo en pvc.	Instalación de esquineros para trafico: Alto, de preferencia metalicos y anclados a muro. Instalación de señalización y ajuste de chapa puerta.	Al realizar estos cambios se subsanara esta anotación.	Se deben utilizar los materiales adecuados en las áreas de servicios todo como lo estipula la RESOLUCION 3100 DE 2019.

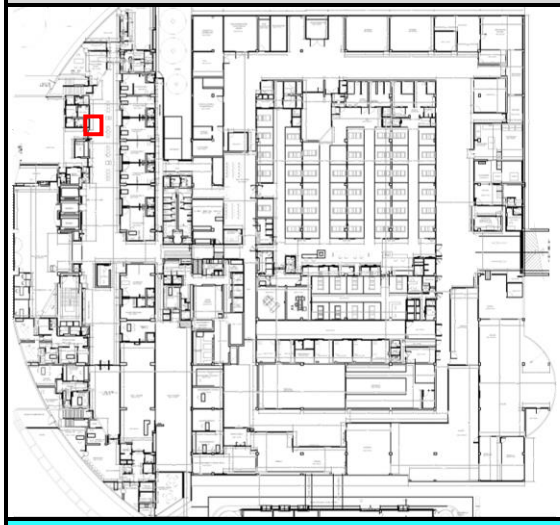
TIPO DE HALLAZGO:	
LOCALIZACIÓN	
PASILLO CONSULTA EXTERNA	**X**

Se observa apertura en techo modular en pasillo de consulta externa, diagonal al espacio de central de mezclas.

GRADO	
BAJO	
MEDIO	
ALTO	**X**

CLASIFICACIÓN CAUSA		**CAUSA**	**DIAGNÓSTICO**	**PREVENCIÓN / INTERVENCIÓN**		
DIRECTA	**Inf.**			**ELIMINACIÓN CAUSA**	**REPARACIÓN EFECTO**	**PREVENCIÓN**
Mantenimiento correctivo y preventivo.	Resolución 3100 de 2019	Mantenimiento Preventivo en red electrica.	Se sugiere realizar el mantenimiento preventivo en los tiempos estipulados en el cronograma de mantenimiento anual.	Realizar el mantenimiento preventivo y proceder con su sellamiento para evitar algún accidente con los pacientes y/o personal hospitalario.	Al realizar estos cambios se subsanara esta anotación.	Se deben utilizar los materiales adecuados en las áreas de servicios todo como lo estipula la RESOLUCION 3100 DE 2019.

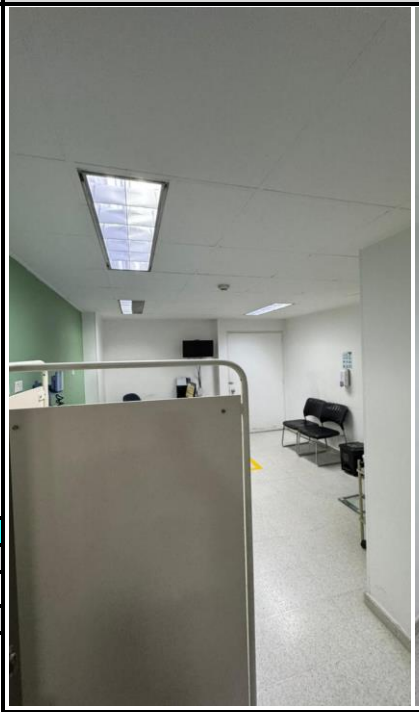
TIPO DE HALLAZGO:	
LOCALIZACIÓN	
PASILLO CONSULTA EXTERNA - CONSULTORIOS	**X**

En los techos se encuentran varias Lamparas rectangulares de fluorescente fundidas, sin limpieza. Lamparas de fluorescente y led con el fosforo agotado.

Carencia de mantenimiento Preventivo.

GRADO	
BAJO	
MEDIO	**X**
ALTO

Se sugiere el cambio de lamparas rectangulares fluorescentes con su base y bombillo a lamparas en panel led hermetico para limitar el almacenamiento de particulas ultrafinas, finas y gruesas.

PREVENCIÓN / INTERVENCIÓN		
ELIMINACIÓN CAUSA	**REPARACIÓN EFECTO**	**PREVENCIÓN**
Cambio de lamparas rectangulares fluorescentes a luminarias en panel led y cambio de lamparas led fundidas.	Al realizar estos cambios se subsanara esta anotación.	Se deben utilizar los materiales adecuados en las áreas de servicios todo como lo estipula la RESOLUCION 3100 DE 2019.

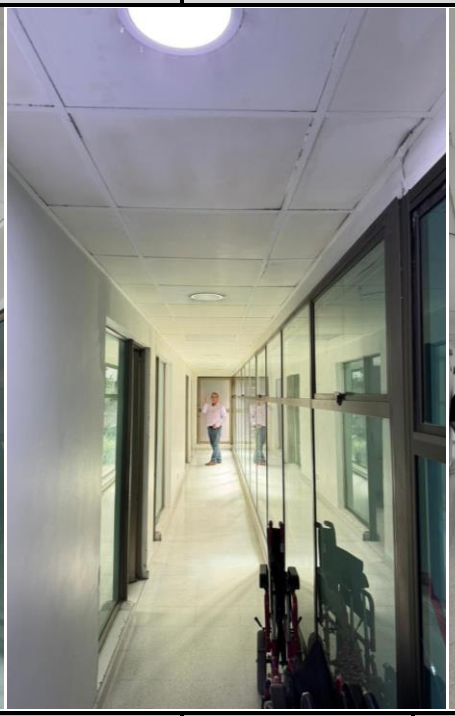
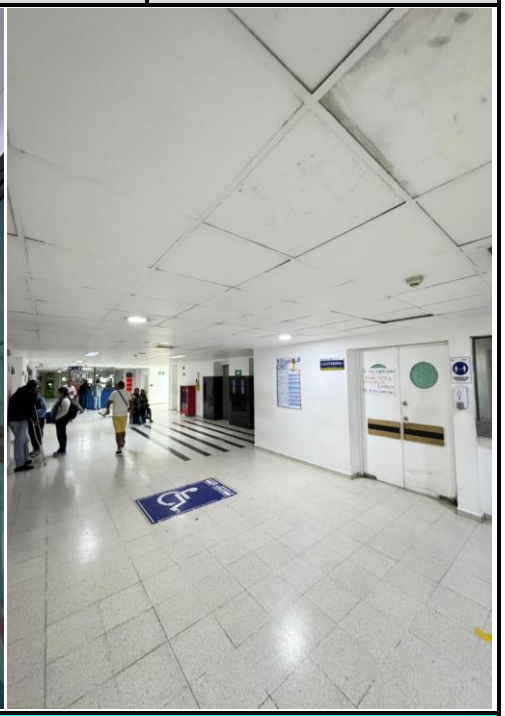
LOCALIZACIÓN	
PASILLO CONSULTA EXTERNA	**X**

Los techos presentan dilataciones o aperturas que causan entrada de contaminación. Todas las áreas carecen de aspersores, detector de humo.

GRADO	
BAJO	
MEDIO	
ALTO	**X**

CLASIFICACIÓN CAUSA		**CAUSA**	**DIAGNÓSTICO**	**PREVENCIÓN / INTERVENCIÓN**		
DIRECTA	**Inf.**			**ELIMINACIÓN CAUSA**	**REPARACIÓN EFECTO**	**PREVENCIÓN**
Mantenimiento correctivo y preventivo.	Resolución 3100 de 2019	Sistema implementado de techos modulares.	La instalación de materiales sin su correcta montura hace que queden partes sin sellar, dando cabida a almacenamiento de bacterias y generando a futuro, problemas en los pacientes.	Retiro y cambio de material o sellar bien las juntas, dilataciones y recubrimiento con pintura hospitalaria baja de olores.	Al realizar estos cambios se subsanara esta anotación.	Se deben utilizar los materiales adecuados en las áreas de servicios todo como lo estipula la RESOLUCION 3100 DE 2019.
