FORMATO: ACTA DE VECINDAD			
CÓDIGO: FO-SC-06	PROCESO: Gestión Social y Servicio a la Ciudadanía	VERSIÓN: 4	BOGOTÁ

FECHA	CONTRATO OBRA	CONTRATO INTERVENTORIA No	ACTA No	APERTURA / CIERRE
28 · agosto · 2025	748-2024	745-2024	5	APERTURA ☑ / CIERRE ☐

1. REGISTRO FOTOGRÁFICO DE FACHADA

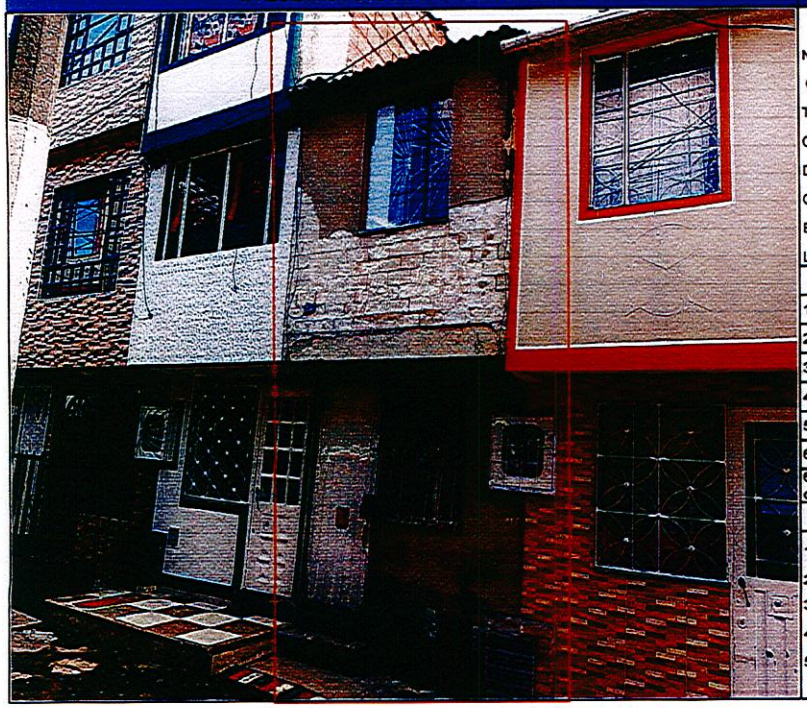
Predio de 2 niveles: - Espacio público: con acabado en baldosa la cual presenta desgaste por uso y tiempo, en costado izquierdo en contra huella pieza de baldosa fisurada, borde con vin de aluminio, costado derecho mueble metálico pintado con deterioro natural por exposición, puntos de óxido. **Fachada 1er nivel:** en totalidad con acabado en baldosa. Zona de contra huella de ingreso ausencia de piezas, en costado derecho mueble metálico empotrado a fachada con medidor de energía el cual presenta desgaste en pintura por exposición; **Puerta:** en material metálico pintada con deterioro natural por exposición vidrio grabado con puntos de pintura; Ventana: marco y reja metálica con vidrios lisos los cuales presentan puntos de pintura: **Placa entre pisos:** con cielo raso en drywall

presenta: fisura de dilatación entre el pegue de materiales; **Fachada 2do nivel:** con acabado en baldosa, parte baja de la ventana se observa perforación con cableado; por distancia y altura no se alcanza a visualizar posibles afectaciones; ventana: marco metálico pintado con deterioro por tiempo y exposición, vidrio liso. Techo: en teja eternit con desgaste por exposición y tiempo, dilatación entre el pegue de la teja y muro de fachada.

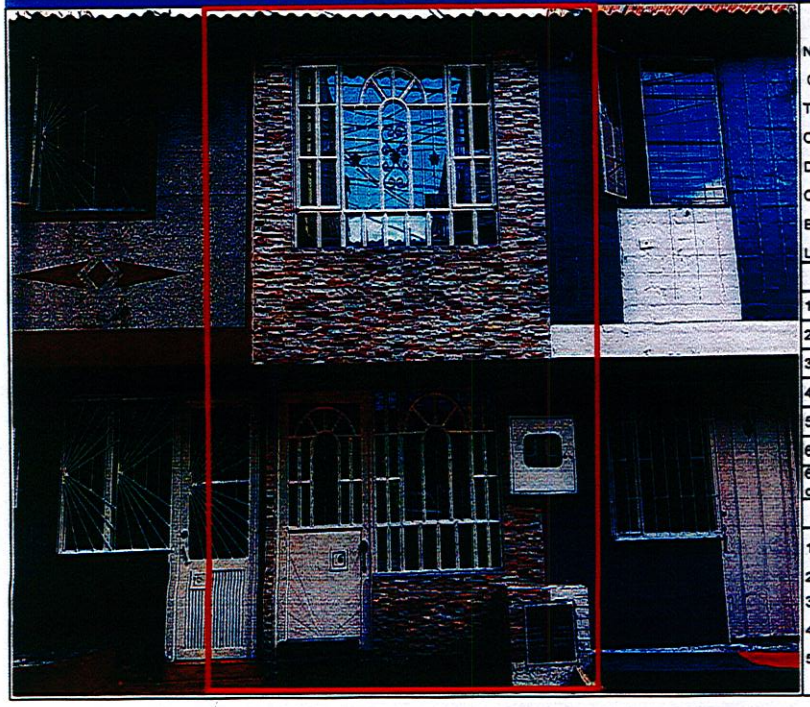
1. REGISTRO FOTOGRÁFICO DE FACHADA

Se realiza descripción del predio donde se evidencia **espacio público** en baldosa con desgaste por uso y tiempo, ellas en borde metálico, costado izquierdo medidor de acueducto con su tapa metálica con desgaste por tiempo y pintura, se identifica desgaste y fisura en pegue de tapa metálica y baldosa. **Fachada primer nivel** en enchape con desgaste por tiempo y exposición, costado izquierdo muebles en madera, pintado con desprendimiento en la pintura en zona inferior y desgaste por tiempo, reja metálica con deterioro por tiempo y oxidación en pegue de reja y muro, parte superior con medidor de energía con su caja metálica con desgaste por tiempo y exposición se evidencia costado derecho cenefa metálica de bajante de aguas lluvias con desgaste por tiempo, puerta de acceso metálica con desgaste

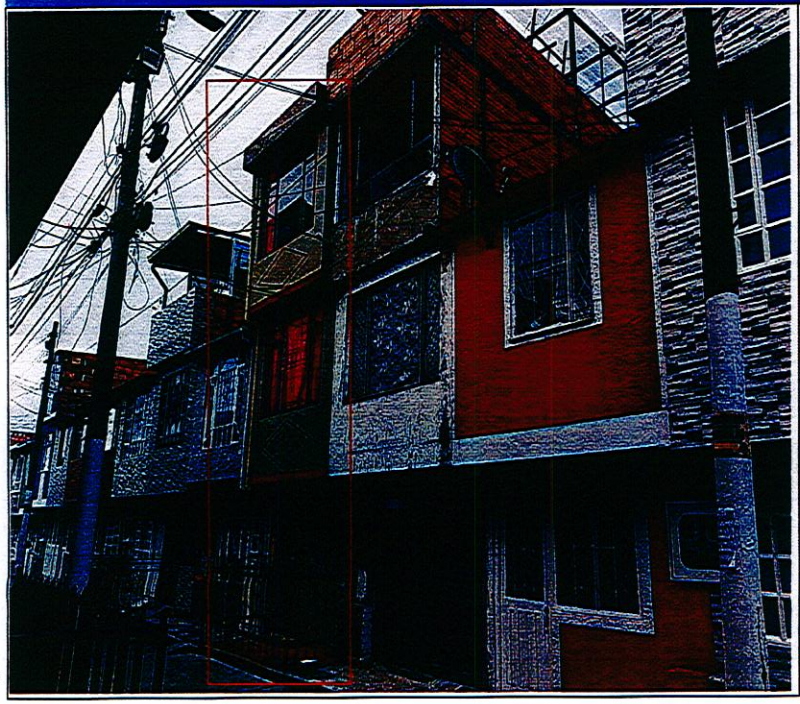
1. REGISTRO FOTOGRÁFICO DE FACHADA

Paredes de 3º niveles - Espacio público - Andén, pegado con acabado en tableta la cual presenta deterioro natural por uso y tiempo, en costado derecho: Caseta y tapa metálica con deterioro natural por uso y tiempo, con medidor de acueducto sobre espacio público y empotrado a fachada. Muro en bahareque - compartido con medidor de gas, presenta dilatación con pegue a fachada; cuenta con sardinel de protección costado izquierdo reparo con tableta para adecuar bajante de aguas lluvias, cerramiento metálico a media altura anclado al andén, se observan puntos de oxidación, pintura con deterioro por exposición.
Fachada 1º nivel - con acabado en pañete rustico pintado, el cual presenta deterioro en pintura por exposición, zocalo en tableta; con deterioro por exposición, ausencia de lamina de protección (cachiza) costado izquierdo tubería de agua lluvias anclado a fachada. placa entre pisos; con acabado en pañete rústico pintado con

desgaste natural por exposición.
Fachada 2º nivel - con acabado en pañete rustico pintado el cual presenta deterioro por exposición, contado desde parte baja perforaciones con cableado, ventana; marco metalico con vidrio liso con desgaste natural por distancia y altura no se alcanza a identificar si existen afectaciones placa entre piso; pañetada y pintada.
Fachada 3º nivel - con acabado en pañete rustico pintado con deterioro por exposición por distancia y altura no se evidencia si existen afectaciones.
