OBRA ALUMBRADO PÚBLICO

BARRIO/VEREDA LUIS MARIA JIMENEZ, JORGE ELIECER GAITÁN Y SIETE DE AGOSTO- AGUAZUL CASANARE

REALIZAR VISITA DE INSPECCIÓN AL SISTEMA DE ALUMBRADO PÚBLICO DE LOS EQUIPAMENTOS DEL MUNICIPIO DE AGUAZUL CASANARE (PARQUE DE LA BIBLIOTECA JAPÓN, PARQUE DEL DIVINO NIÑO Y CEMENTERIO)

ACTA DE VISITA

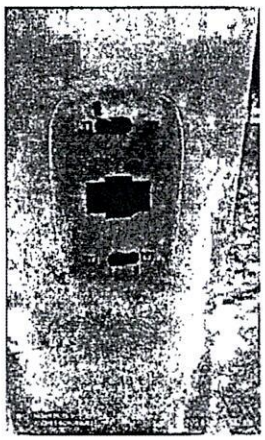
Figura 2. Parque Biblioteca Japón – Barrio Luis María Jimenez

2 Luminarias fluorescentes

1 Toma corriente

1 Interruptor

Tableros de Distribución

1. **Biblioteca Japón:** Se evidencio que en los cinco quioscos están conformados por 2 luminarias fluorescentes, 1 tomacorriente doble, 1 interruptor, iluminación perimetral de sodio y tableros de distribución de breakers, donde estos elementos se encuentran en gran deterioro y así mismo no cuentan con el adecuado sistema de cableado y conexión para su operación y funcionamiento, como se visualiza en la Figura 2.
2. **Parque Divino Niño:** El parque ha presentado la ausencia de luminarias de sodio sin servicio ya que se han hurtado el cableado. (Ver Figura 3.).
3. **Cementerio:** Las luminarias de sodio que iluminan el tramo de acceso se encuentran sin fotocelda y algunas con ausencia de cableado, ir a Figura 4.

Se requiere la adecuación, mantenimiento y cambio de elementos como fotoceldas, tableros de distribución, la instalación de sistema de cableado y componentes eléctricos (tomacorrientes, interruptores, luminarias eflorescentes).
