INFORME DE INTERVENTORIA No. 05

OBJETO DEL CONTRATO: Interventoría técnica, administrativa, legal y financiera al contrato cuyo objeto es "Construcción placa polideportivo en el resguardo indígena Guambiana de Nam Misak en el municipio de la Argentina y el resguardo indígena Fiil Vits – La Perdiz en el municipio de San Agustín, departamento del Huila".

INFORME No. 05.

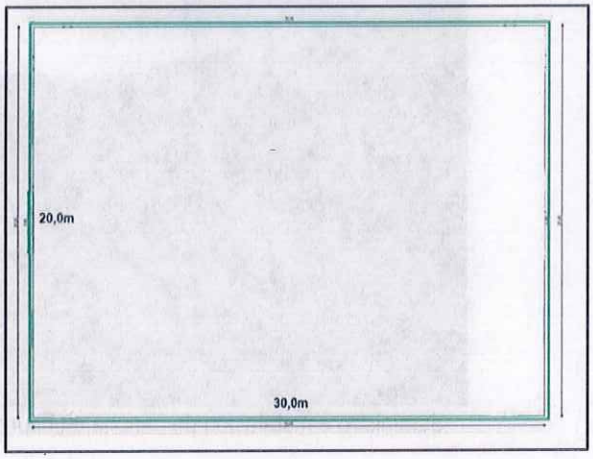
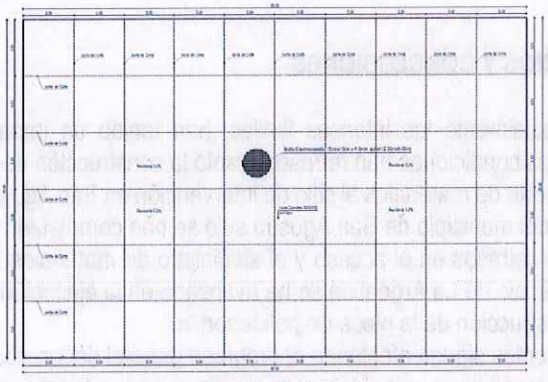
PLANTA JUNTAS DE CORTE PLACA

Construcción Placa de concreto.

Chequeo espesor de placa.

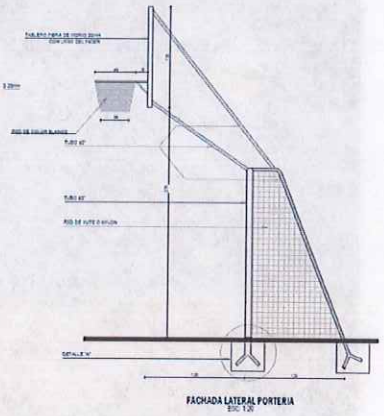
Suministro e instalacion de cancha multifuncional.
