CONTRATO DE INTERVENTORIA

INFORME DE INTERVENTORIA No. 06

OBJETO DEL CONTRATO: Interventoría técnica, administrativa, legal y financiera al contrato cuyo objeto es "Construcción placa polideportivo en el resguardo indígena Guambiana de Nam Misak en el municipio de la Argentina y el resguardo indígena Fiil Vits – La Perdiz en el municipio de San Agustín, departamento del Huila".

MUNICIPIO: LA ARGENTINA Y SAN AGUSTIN DEPARTAMENTO: HUILA

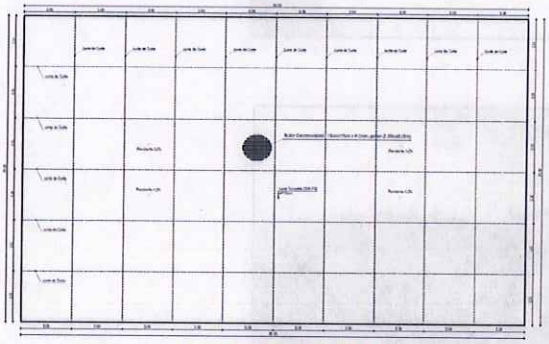
Construcción Placa de concreto.

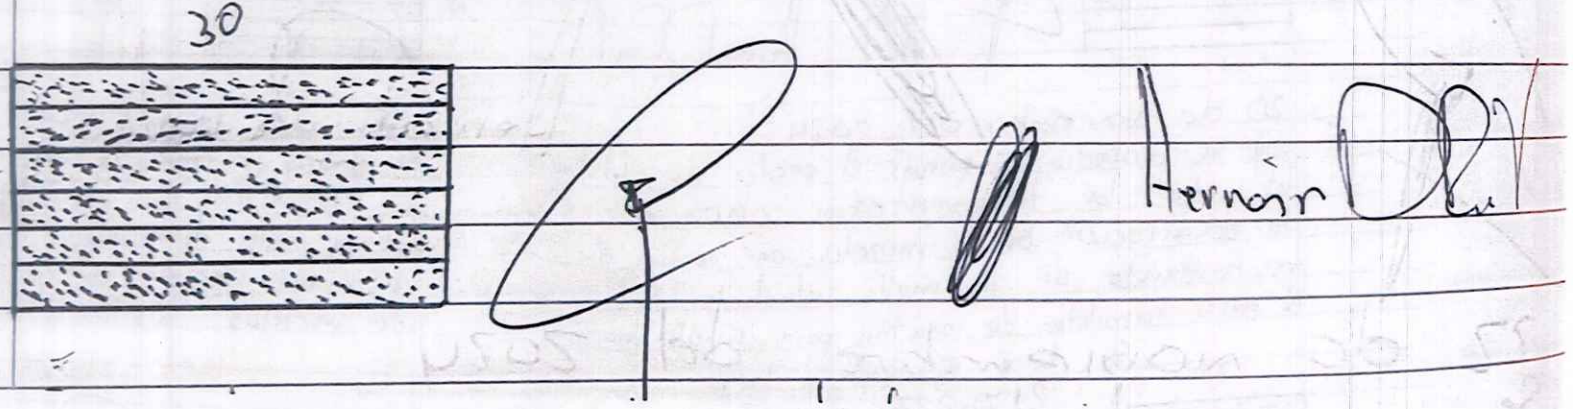
24 de noviembre del 2024

Se realiza fundicion de tira completa de Concreto de 3.000 Psi, Se tomaron muestras de especimenes de Concreto, la ~~I~~nterventoria chequeo la toma, así como la docificacion de acuerdo al diseño de mezcla $6 \times 30 \times 3,33 = 600\ m^2$
