SISTEMA DE DETECCIÓN DE HUMO POR ASPIRACIÓN

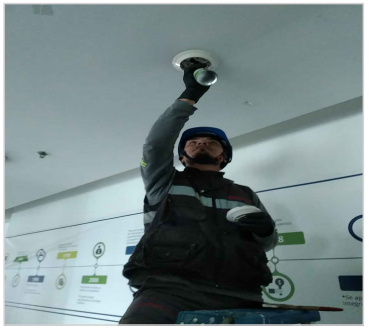
IDENTIFICACION:
PASILLO SECRETARIA 1 >> 1 >> 12 >>

ACTIVIDAD:
El estado del detector (fijación, limpieza, corrosión, aspecto exterior) ¿es correcto? : SI

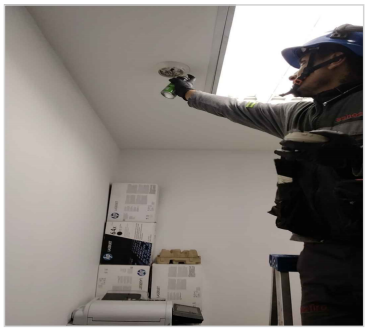
IDENTIFICACION:
PASILLO SECRETARIA 1 >> 1 >> 12 >>

ACTIVIDAD:
El estado del detector (fijación, limpieza, corrosión, aspecto exterior) ¿es correcto? : SI

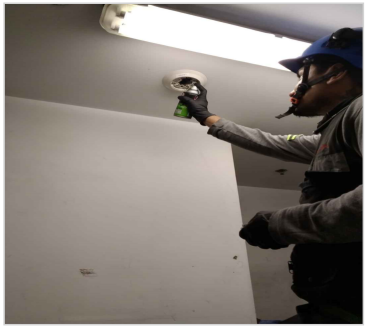
IDENTIFICACION:
DEPOSITO >> 1 >> 7 >>

ACTIVIDAD:
El estado del detector (fijación, limpieza, corrosión, aspecto exterior) ¿es correcto? : SI

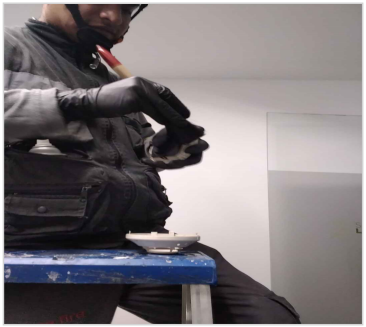
IDENTIFICACION:
BANO MUJERES CUARTO ELECTRICO >> 1 >> 5 >>

ACTIVIDAD:
¿Se encuentra el detector fuera de la influencia de corrientes de aire debidas a la climatización o ventilación? : SI

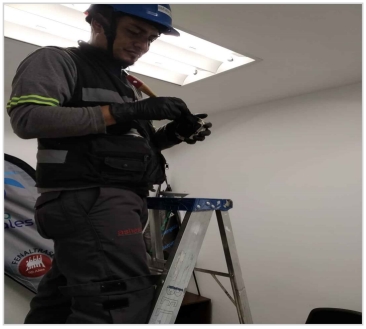
IDENTIFICACION:
OFICINA SECRETARIO >> 1 >> 26 >>

ACTIVIDAD:
¿Se encuentra el detector fuera de la influencia de corrientes de aire debidas a la climatización o ventilación? : SI

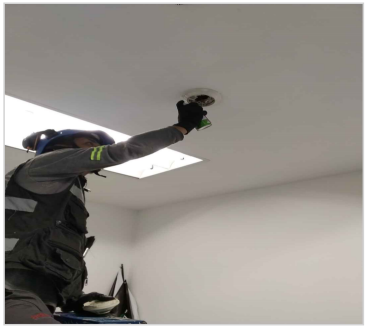
IDENTIFICACION:
CORESPONDENCIA >> 1 >> 23 >>

ACTIVIDAD:
El estado del detector (fijación, limpieza, corrosión, aspecto exterior) ¿es correcto? : SI

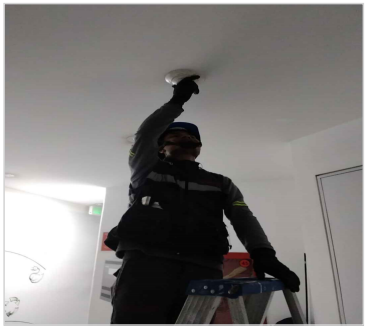
IDENTIFICACION:
ARCHIVO COREPONDENCIA >> 1 >> 24 >>

ACTIVIDAD:
El estado del detector (fijación, limpieza, corrosión, aspecto exterior) ¿es correcto? : SI

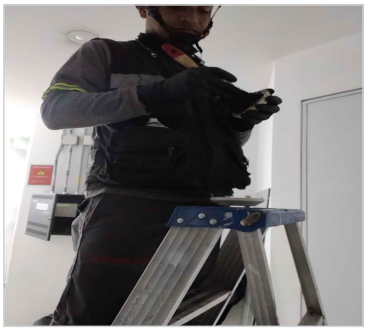
IDENTIFICACION:
PASILLO CORRESPONDENCIA >> 1 >> 29 >>

ACTIVIDAD:
¿Se encuentra el detector fuera de la influencia de corrientes de aire debidas a la climatización o ventilación? : SI

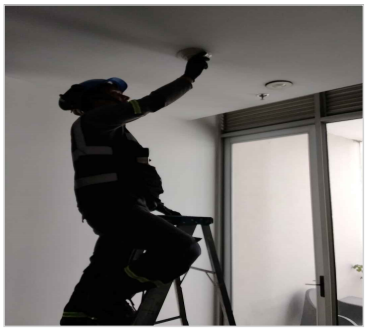
IDENTIFICACION:
PASILLO CORRESPONDENCIA >> 1 >> 29 >>

ACTIVIDAD:
El estado del detector (fijación, limpieza, corrosión, aspecto exterior) ¿es correcto? : SI

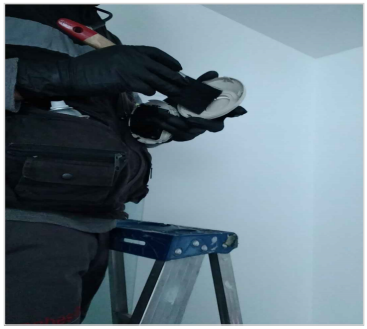
IDENTIFICACION:
SUBDIRECTOR HIDROCABUROS >> 1 >> 18 >>

ACTIVIDAD:
¿Se encuentra el detector fuera de la influencia de corrientes de aire debidas a la climatización o ventilación? : SI

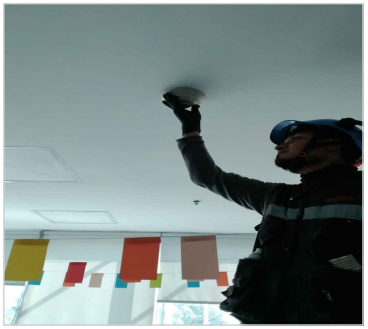
IDENTIFICACION:
SUBDIRECTOR HIDROCABUROS >> 1 >> 18 >>

ACTIVIDAD:
El estado del detector (fijación, limpieza, corrosión, aspecto exterior) ¿es correcto? : SI

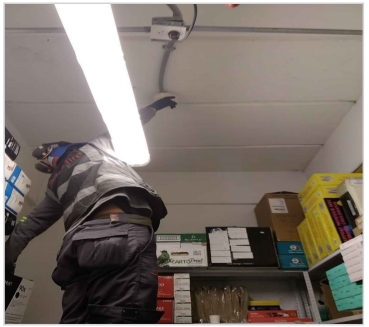
IDENTIFICACION:
SUBDIRECTOR DEMANDA >> 1 >> 16 >>

ACTIVIDAD:
El estado del detector (fijación, limpieza, corrosión, aspecto exterior) ¿es correcto? : SI

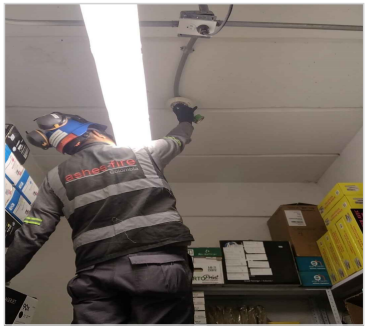
IDENTIFICACION:
BODEGA ALMACEN >> 1 >> 21 >>

ACTIVIDAD:
¿Se encuentra el detector fuera de la influencia de corrientes de aire debidas a la climatización o ventilación? : SI

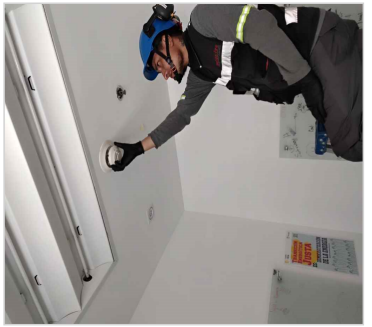
IDENTIFICACION:
MINERIA >> 1 >> 19 >>

ACTIVIDAD:
El estado del detector (fijación, limpieza, corrosión, aspecto exterior) ¿es correcto? : SI
